**EVALUACIÓN DE RUTA
NACIONAL 1, CARRETERA
INTERAMERICANA NORTE:
TRAMO CAÑAS - LIBERIA
EIC-Lanamme-INF-0059-2022**

Unidad de Gestión y Evaluación de la Red Vial Nacional

INFORME DE EVALUACION

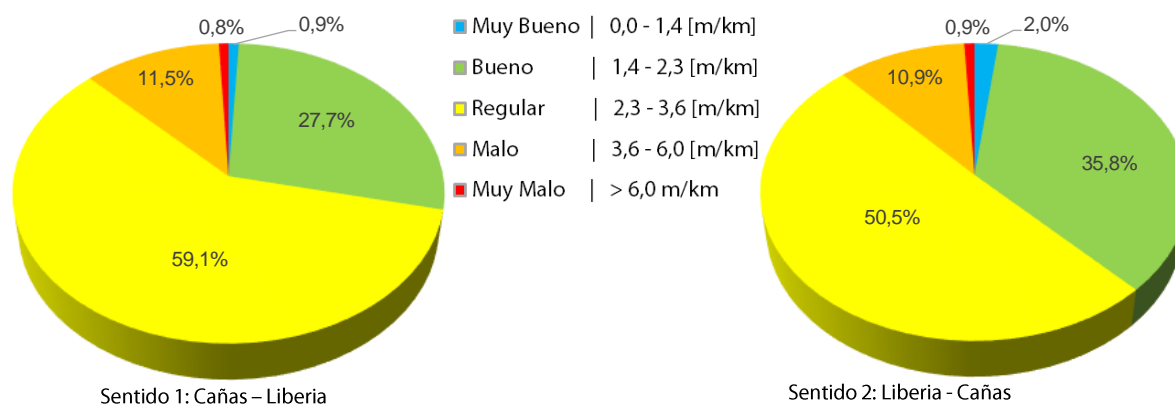
Figura 2. Resultados de la prueba de IRI para el tramo evaluado

Aproximadamente una tercera parte de la longitud de la ruta presenta resultados en el rango de Bueno a Muy Bueno; mientras que la mitad está en el rango de Regular. Con respecto a la evaluación del año 2019, la longitud en los rangos Malo a Muy Malo ha aumentado, siendo ahora un 11% aproximadamente. Para la evaluación por Tramos Homogéneos, se utilizará la misma tramificación obtenida en el año 2019. El valor de condición funcional será el mayor valor de IRI entre los sentidos de ida y venida; los resultados se muestran en la **Tabla 2**.

- Realizar actividades que busquen brindarle a la superficie de ruedo, los niveles adecuados de perfil superficial para mejorar los resultados del IRI. Con base en el CR-2010, acciones como el cepillado o fresado de la superficie no sólo permite mejorar el nivel del perfil longitudinal, disminuyendo los valores de IRI, sino que permite mejorar la condición de agarre superficial. Esto, para la totalidad de la ruta evaluada, en cada carril. Valorar la posibilidad de aplicar límites de velocidad cambiantes según el estado del tiempo, de tal manera que, para condiciones lluviosas, este límite disminuya. Contar además con controles más estrictos de las velocidades a las que los usuarios circulan.

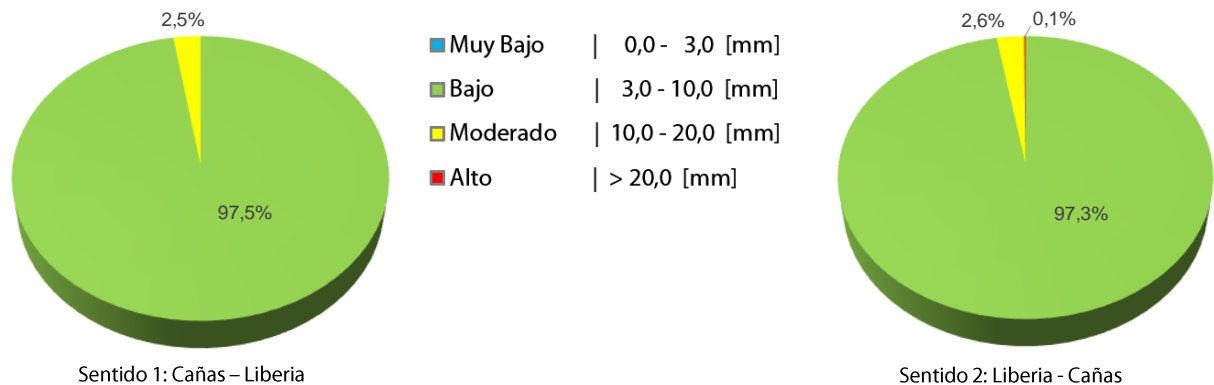
Figura 3. Resultados de la prueba de FLT para el tramo evaluado.

En este aspecto, la ruta se encuentra en buenas condiciones estructurales, dado que poco más del 97% del total de su longitud, presenta valores en el rango de Bajo. Sin embargo, comparando estos resultados con aquellos obtenidos para el año 2019, se nota un aumento en la cantidad de juntas en el rango de Moderado, y en el caso del carril de venida (sentido Liberia – Cañas) aparecen una cuantas en el rango de Alto. En la **Tabla 3** se muestran los resultados obtenidos por tramo homogéneo; de nuevo el valor a reportar será el mayor valor de FLT entre los sentidos de ida y venida.

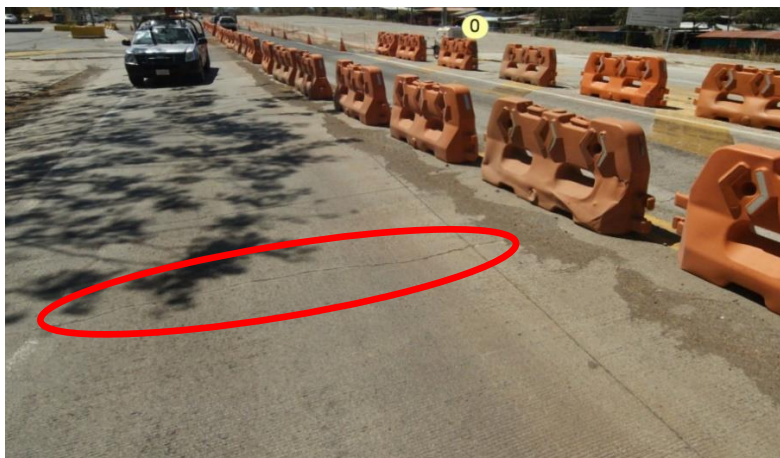
- Estacionamiento 166+315: en la visita del año 2019, este punto mostraba una grieta transversal en la losa, que abarcaba todo el carril del sentido de ida. A pesar de las obras de intervención que se realizaban al momento de la evaluación, dicha grieta se puede observar claramente sin signos de obras de reparación (**Figura 4**).

Figura 4. Grieta transversal, estacionamiento 166+315, sentido Cañas – Liberia

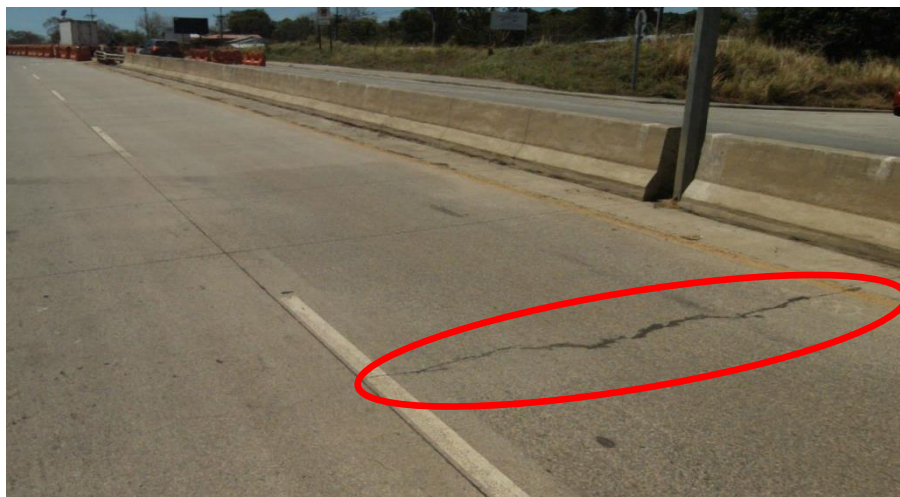
- Estacionamiento 166+400 y 175+520: en estos sitios se detectaron fracturas en las juntas de unión entre losas. Para esta evaluación aún existen dichas fracturas; adicionalmente se observó una grieta transversal en el sentido de ida (Cañas – Liberia) en el estacionamiento 166+400 (**Figura 5**).

Figura 5. Grieta transversal, estacionamiento 166+400, sentido Cañas - Liberia.

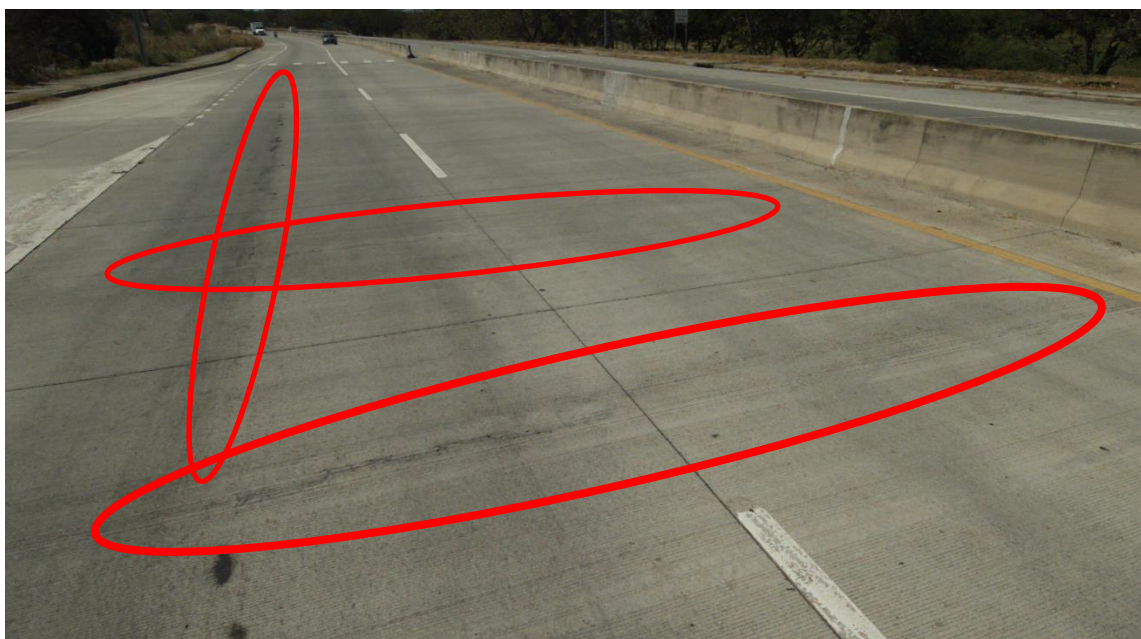
- Estacionamiento 181+200: acá se detectaron losas divididas sobre el carril derecho en el sentido de venida Liberia – Cañas. En la actualidad, dicho sitio muestra un sellado de grietas (**Figura 6**).

Figura 6. Reparación en losa dividida, estacionamiento 181+200, sentido Liberia - Cañas.

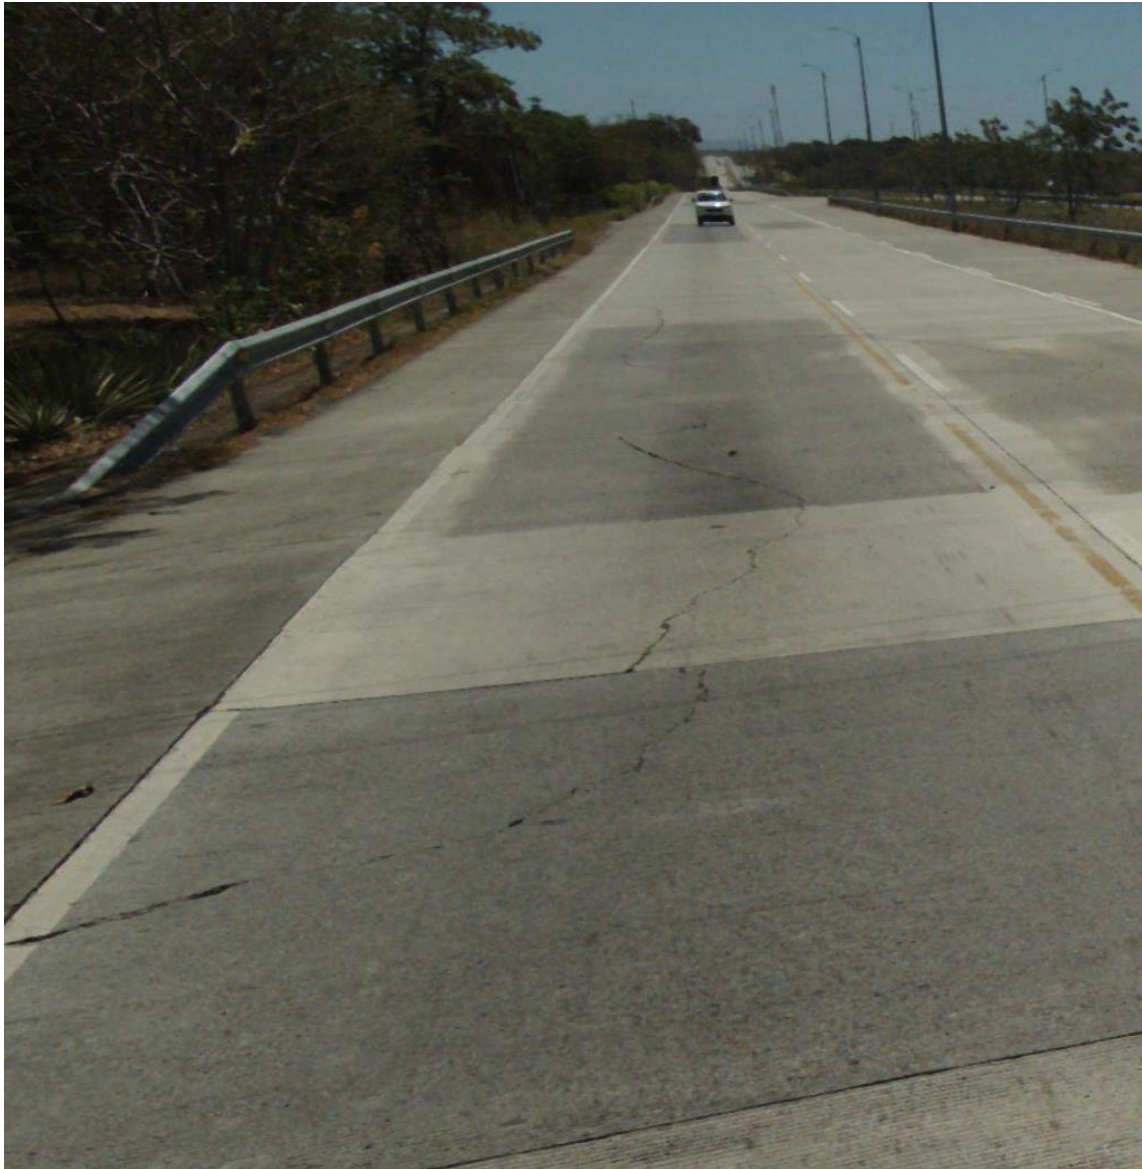
- Estacionamiento 186+580: en el 2019 se identificaron grietas longitudinales sobre el carril derecho del sentido de ida (Cañas – Liberia), que afectaban varias losas. Para este año dicho agrietamiento sigue presente, sin intervención aparente (**Figura 7**).

Figura 7. Grieta longitudinal, estacionamiento 186+580, sentido Cañas - Liberia

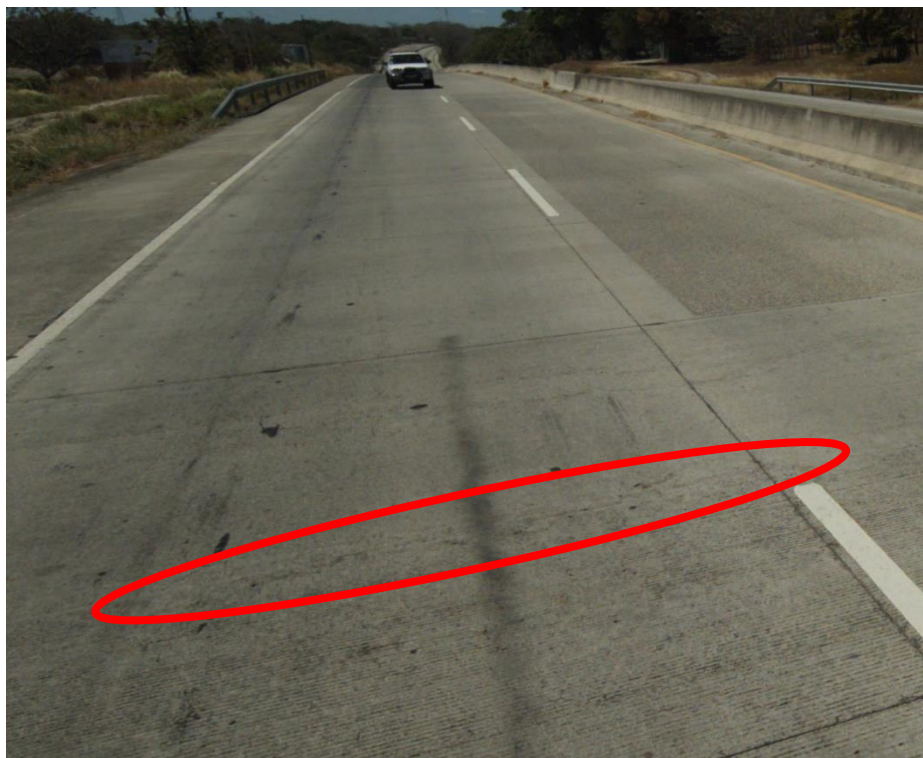
- Estacionamiento 205+510: en el 2019 se encontraron losas con agrietamientos previamente sellados, pero junto a este sitio existían agrietamientos más recientes claramente visibles. Además, reparaciones parciales realizadas en los extremos de losas exhibían agrietamientos severos. Esto mismo fue identificado en la presente evaluación (**Figura 8**).

Figura 8. Grieta transversal apenas visible, estacionamiento 205+510, sentido Liberia – Cañas

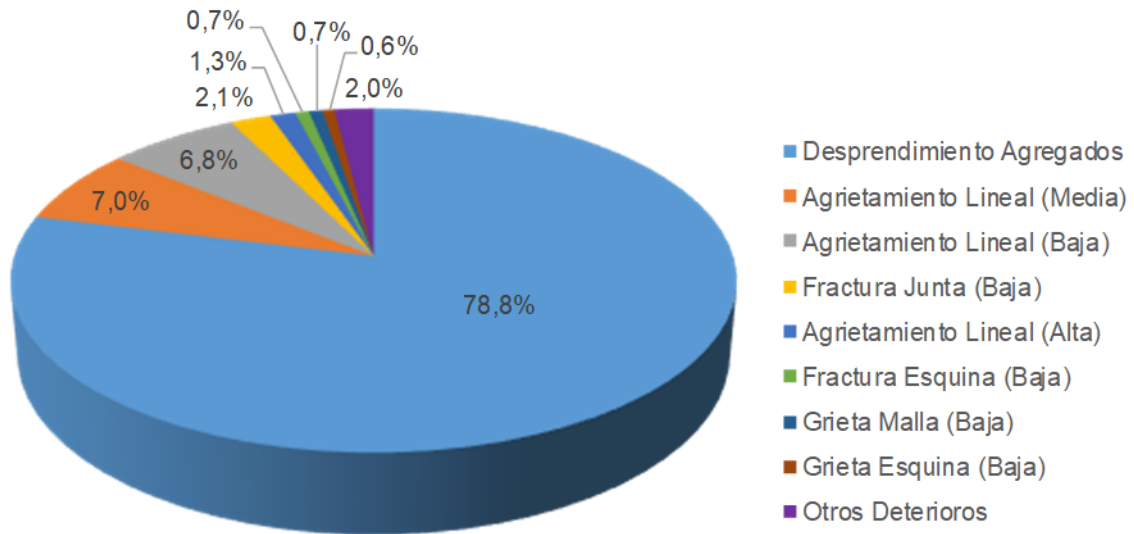
Figura 9. Distribución de deterioros identificados, sentido 1 Cañas – Liberia

Del análisis de la información obtenida con este equipo, el deterioro que más se observa en el tramo es el desprendimiento de agregados (que representa aproximadamente tres cuartas partes del total de deterioros identificados), seguido por agrietamientos lineales y de malla. En menor cantidad, se pueden identificar juntas y esquinas de losas fracturadas, así como grietas de esquina. La **Figura 9** y **Figura 10** resumen los deterioros encontrados por sentido de ruta.

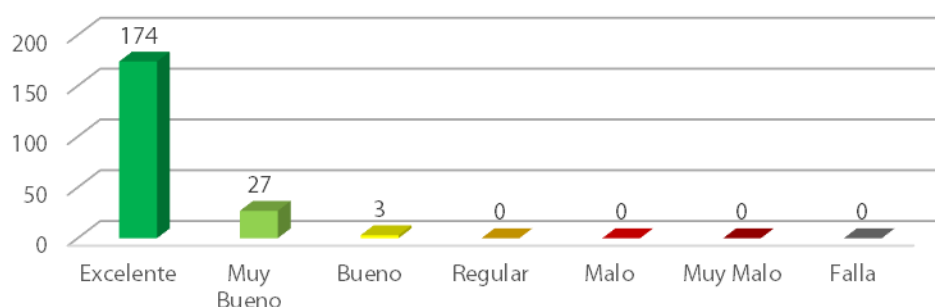
Figura 11. Distribución de los valores PCI por UMs, sentido Cañas – Liberia

En general, el tramo evaluado presenta una nota excelente en el parámetro PCI para ambos sentidos. Del análisis de los datos, el sentido de ida (Cañas – Liberia) presenta una nota ligeramente inferior al otro sentido, debido a la existencia de mayor cantidad de deterioros con nota severa en su recorrido. Cabe resaltar que ninguno de los sentidos presenta Unidades de Muestreo con notas Regular o peor.
