Informe: **EIC-Lanamme-INF-0408-2022 - UGERVN**

Informe de Evaluación

Evaluación de la Ruta Nacional 153 Radial Alajuela

San José, Costa Rica
Abril, 2022

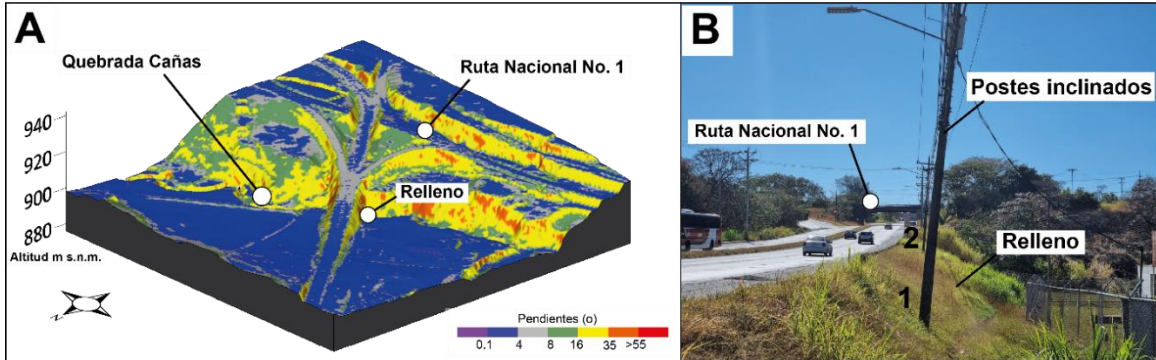
Durante la evaluación “in situ” realizada en la radial, se observó que el sector oeste del relleno construido para la rampa de acceso, podría estar presentando un asentamiento diferencial que se ve reflejado en la inclinación de los postes eléctricos (Figura 4) y que, además, podría estar influenciando en el deterioro acelerado observado en las losas de concreto en el carril externo en el sentido Alajuela – Aeropuerto (ver *Sección 7 Deterioros presentes*).

Figura 4 A. Modelo de elevación digital con los valores de la pendientes presentes en el terreno; B. Postes inclinados en el talud del sector oeste de la rampa de la radial.

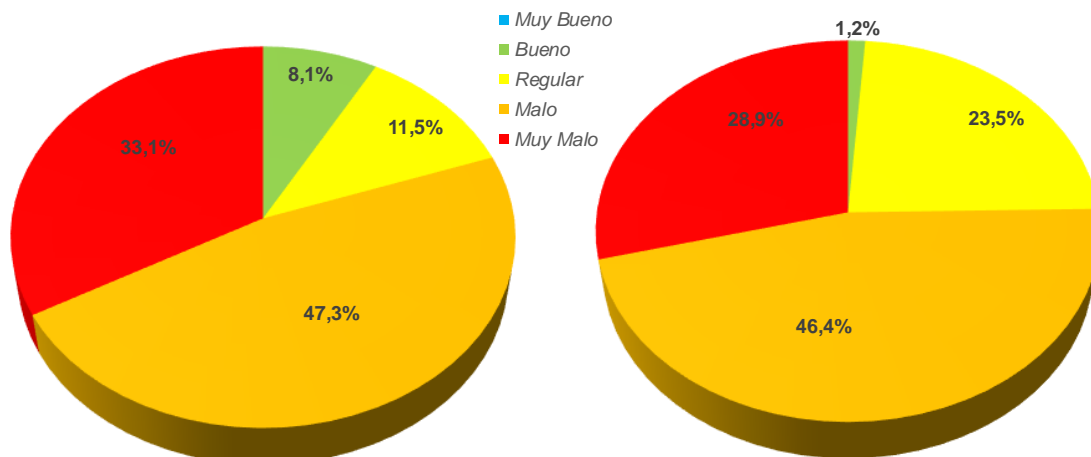
Figura 6 Resultados obtenidos con el Perfilómetro Láser para el parámetro de MRI, para el carril de ida (hacia Alajuela, izquierda) como para el carril de venida (desde Alajuela, derecha).

Como se deduce de la figura anterior, más de 3 cuartas partes de la longitud de la ruta en cada sentido, presenta regularidades en el orden de bajas a muy bajas (rangos *Malo* y *Muy Malo*). Del análisis espacial de los resultados, identificando los puntos que presentan rangos en el orden de *Muy Malo* directamente en la ruta, se da una relación directa entre estos sitios, y problemas de deterioro severo en losas (ver *Sección 7 Deterioros presentes*).

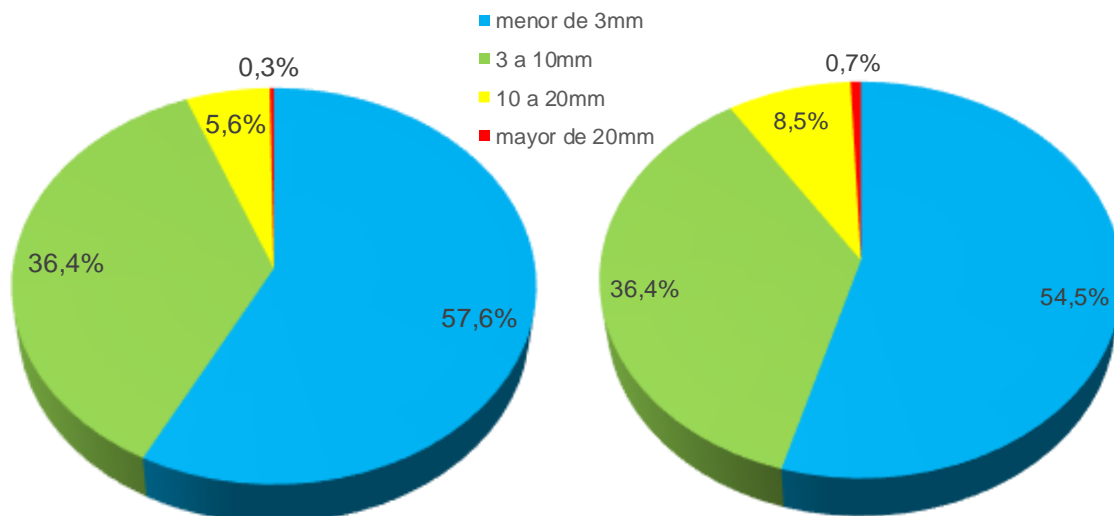
Figura 7 Resultados obtenidos con el Perfilómetro Láser para el parámetro de Escalonamiento, para el carril de ida (hacia Alajuela, izquierda) como para el carril de venida (desde Alajuela, derecha).

Ambos sentidos presentan resultados similares, siendo el sentido Aeropuerto - Alajuela el que presenta una condición ligeramente mejor que el otro sentido. Sin embargo, el porcentaje de ruta que presenta escalonamientos superiores a los 10 mm es alto en comparación con otras rutas con superficie de PCC evaluadas por el *LanammeUCR* y que aproximadamente coinciden con aquellos sitios con deterioros avanzados (de nuevo, ver *Sección 7 Deterioros presentes*). El problema del

escalonamiento detectado revela daño estructural que requiere de intervenciones mayores para restituir la condición esperada en este tipo de pavimentos.

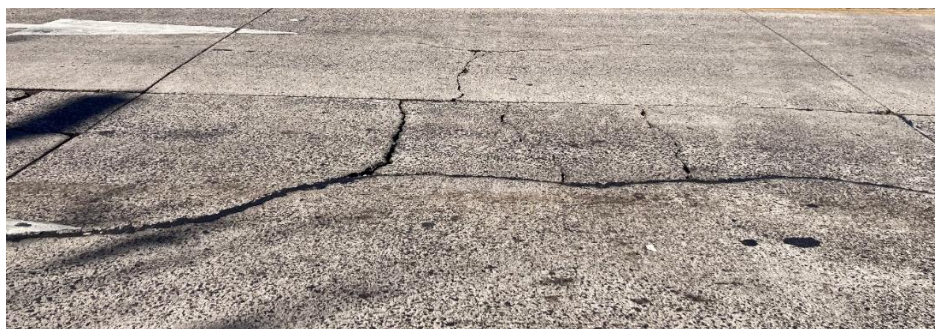
- Est. 0+060 sentido hacia Alajuela: ambos carriles presentan losa dividida, con severidad alta (Figura 10).

Figura 10 Losa dividida en el est. 0+060 sentido de ida.

Con esta información geotécnica y con el inventario detallado de deterioros, se puede generar la estrategia de intervención para la ruta, ya sea con actividades de mantenimiento periódico con arreglos a profundidad parcial para deterioros menores, y a profundidad total (esto es, sustitución de un segmento o la totalidad de la (s) losa (s) afectada (s)) para aquellos con severidad alta, o colapso total, de tal manera que se recupere la condición adecuada de esta obra vial como tal.

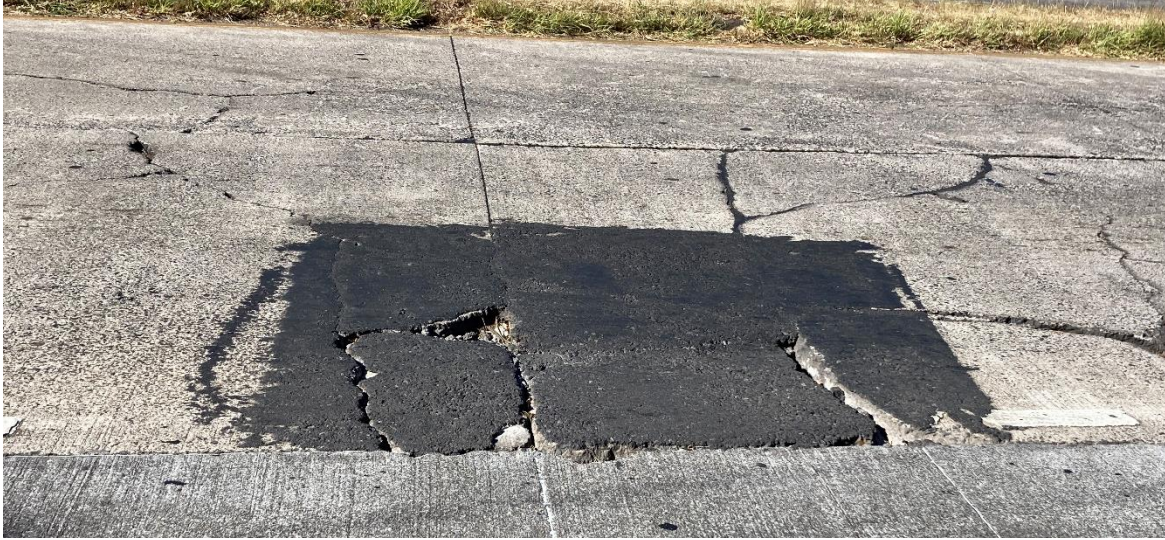
- Est. 0+080 sentido hacia Alajuela: un ejemplo típico de las reparaciones realizadas en algunos sitios, que corresponden con un bache en asfalto sobre la losa del carril externo (Figura 11).

Figura 11 Bache en asfalto en el est. 0+080 sentido de ida.

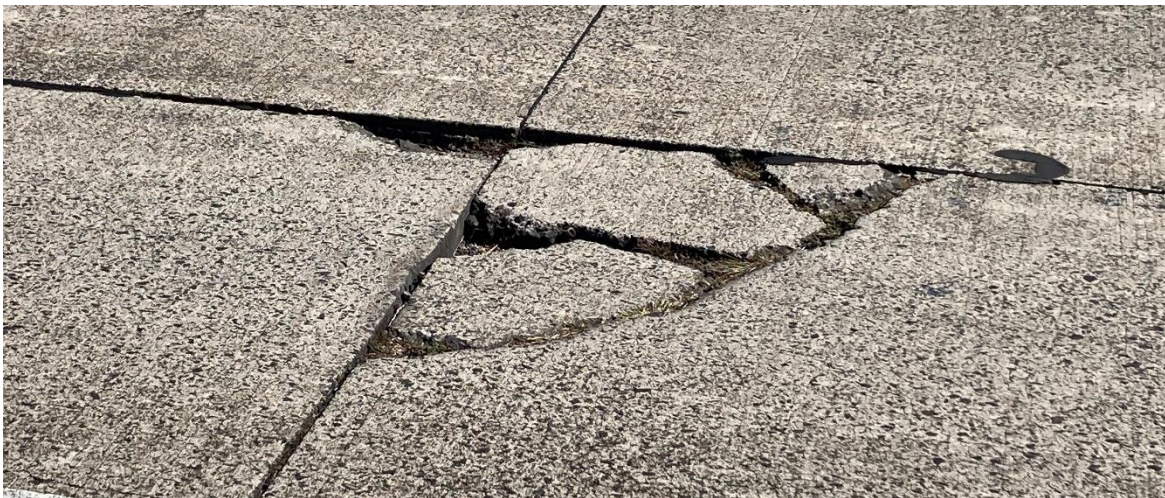
- Est. 0+260 sentido hacia Alajuela: acá se puede observar una fractura de esquina, junto con una grieta de esquina, ambos de severidad alta, en la losa del carril interno (Figura 12).

Figura 12 Fractura y agrietamiento en el est. 0+260 sentido de ida.

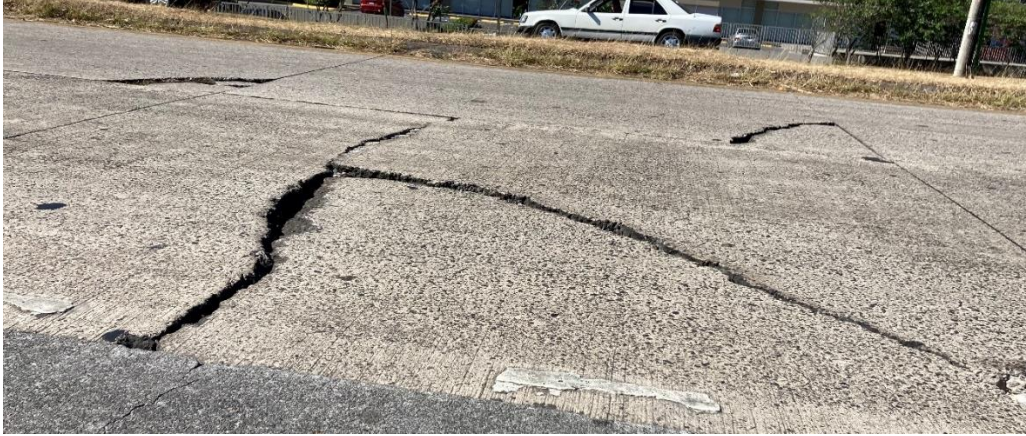
- Est. 0+350 sentido hacia Alajuela: en este punto se observa un agrietamiento lineal con severidad alta en la losa interna, junto con agrietamientos de esquina también de severidad alta en las losas externas (Figura 13).

Figura 13 Agrietamiento en el est. 0+350 sentido de ida.

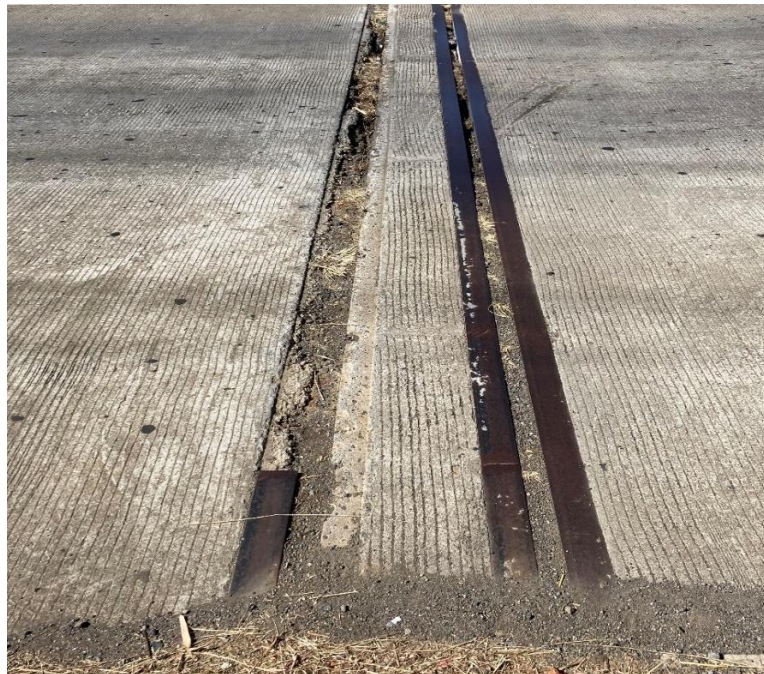
- Est. 0+610 sentido hacia Alajuela: Acá se observa el estado de la junta del puente sobre el Río Ciruelas (Figura 14).

Figura 14 Estado de la junta del puente sobre el río Ciruelas, est. 0+610 sentido de ida.

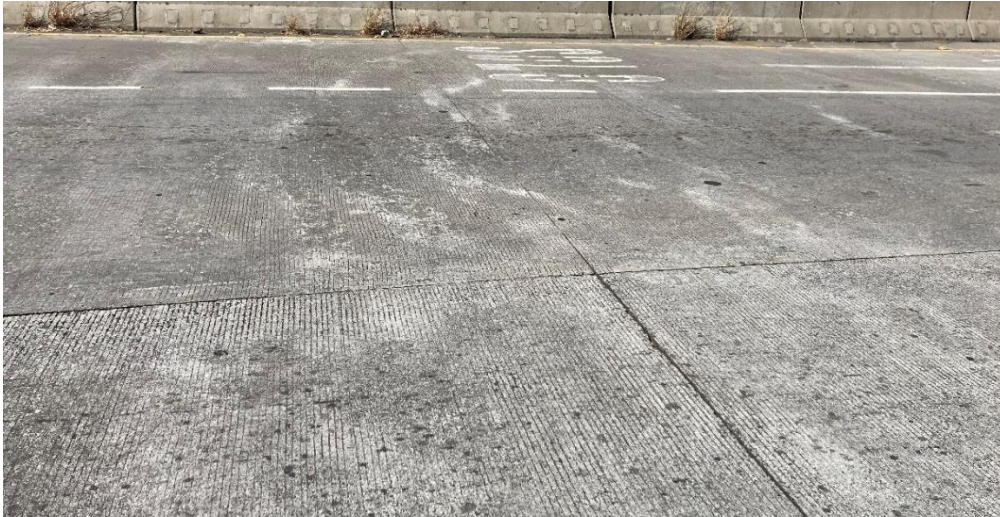
- Est. 1+180 sentido hacia Alajuela: en este sitio se presenta desprendimiento de agregados, que afecta ambos carriles en el sentido de ida (Figura 15).

Figura 15 Desprendimiento de agregados en el est. 1+080 sentido de ida.

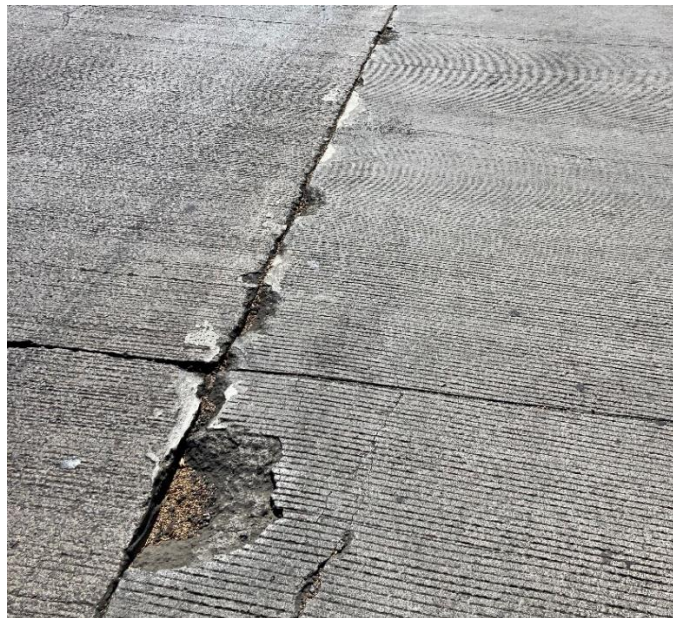
- Est. 0+880 sentido desde Alajuela: acá se encuentran sobre el carril externo, fracturas de juntas con severidad alta (Figura 16).

Figura 16 Fracturas de juntas en el est. 0+880 sentido de venida.

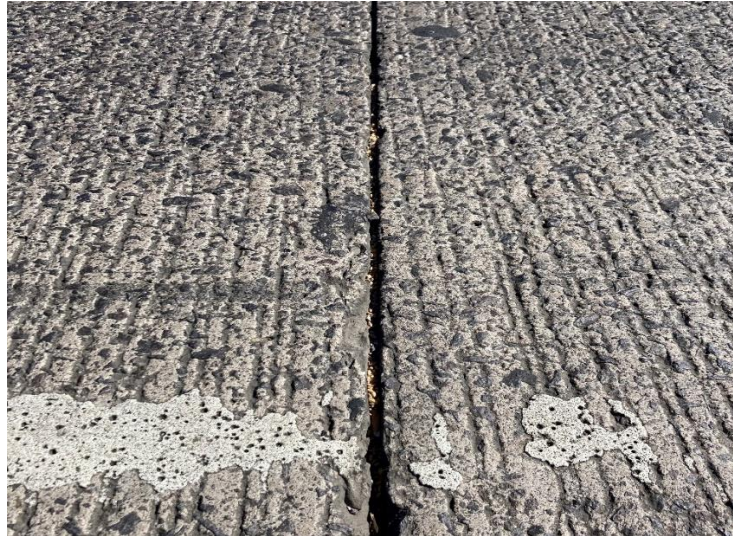
- Est. 0+980 sentido desde Alajuela: este sitio es un ejemplo del estado de la junta en prácticamente la totalidad de la ruta, donde el sello no está presente (Figura 17).

Figura 17 Estado de la junta en el est. 0+980 sentido de venida.

nivel óptimo de servicio para los usuarios. Labores como sustitución del sello de las juntas, la limpieza de escombros en la cuneta y/o cordón y caño, corta de maleza en el derecho de vía y sellado de agrietamientos menores son labores que deben realizarse de manera constante, y no de manera reactiva como suele suceder en este tipo de rutas.

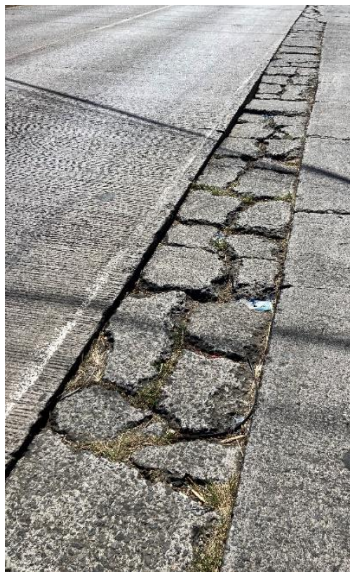
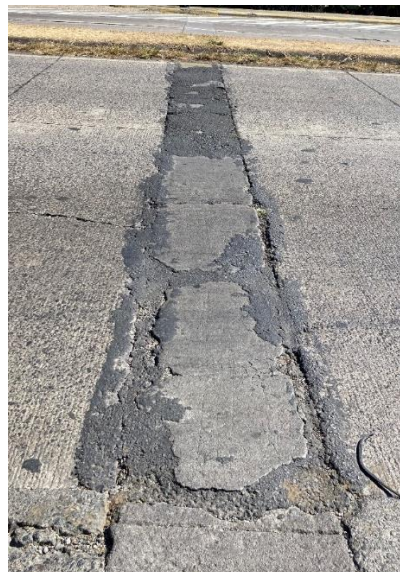
- Est. 1+070 & 1+120 sentido desde Alajuela: en estos sitios se observan baches con severidad alta; el del est. 1+120 presenta “reparaciones” en asfalto (Figura 18).

Figura 18 Baches con severidad alta, est. 1+070 (imagen de la izquierda) y 1+120 (imagen de la derecha) sentido de venida.

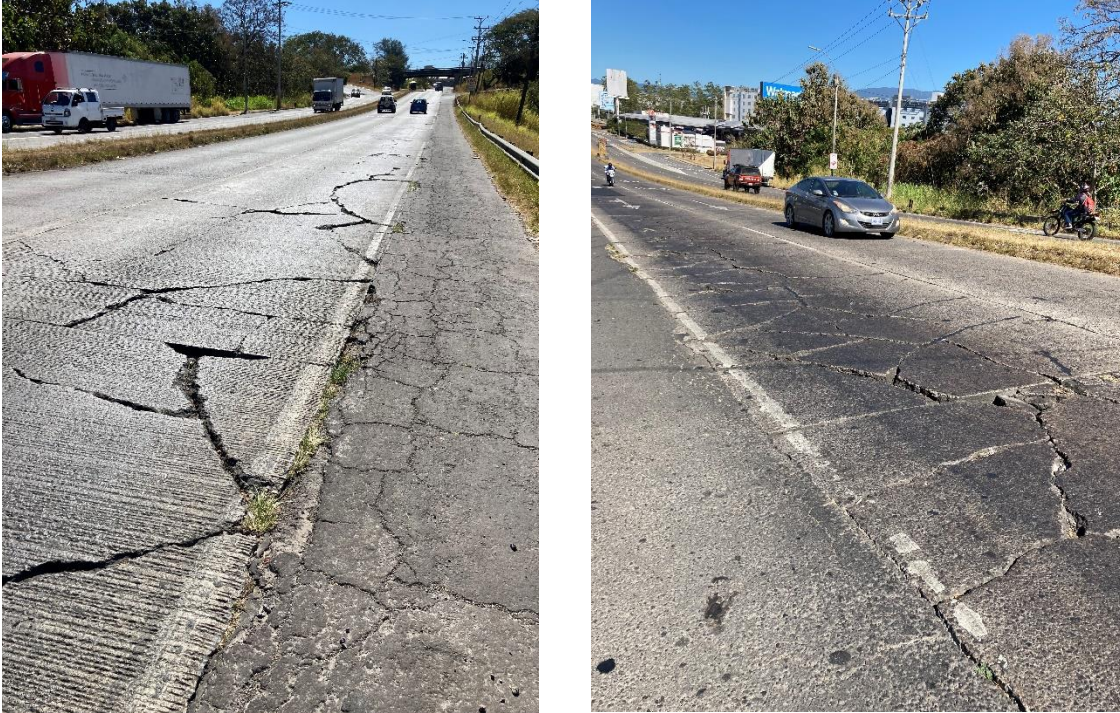
- Est. 1+260 a la 1+410 sentido desde Alajuela: en este tramo de 150 metros de longitud, las losas del carril externo presentan deterioros severos, incluso con desprendimiento de segmentos (Figura 19).

Figura 19 Deterioros severos en las losas del carril externo, est. desde 1+260 hasta el 1+410, sentido de venida.
