LanammeUCR realizó inspección para determinar causas de inundaciones en paso a desnivel frente a la Facultad de Derecho de la UCR

21 JUN 2024

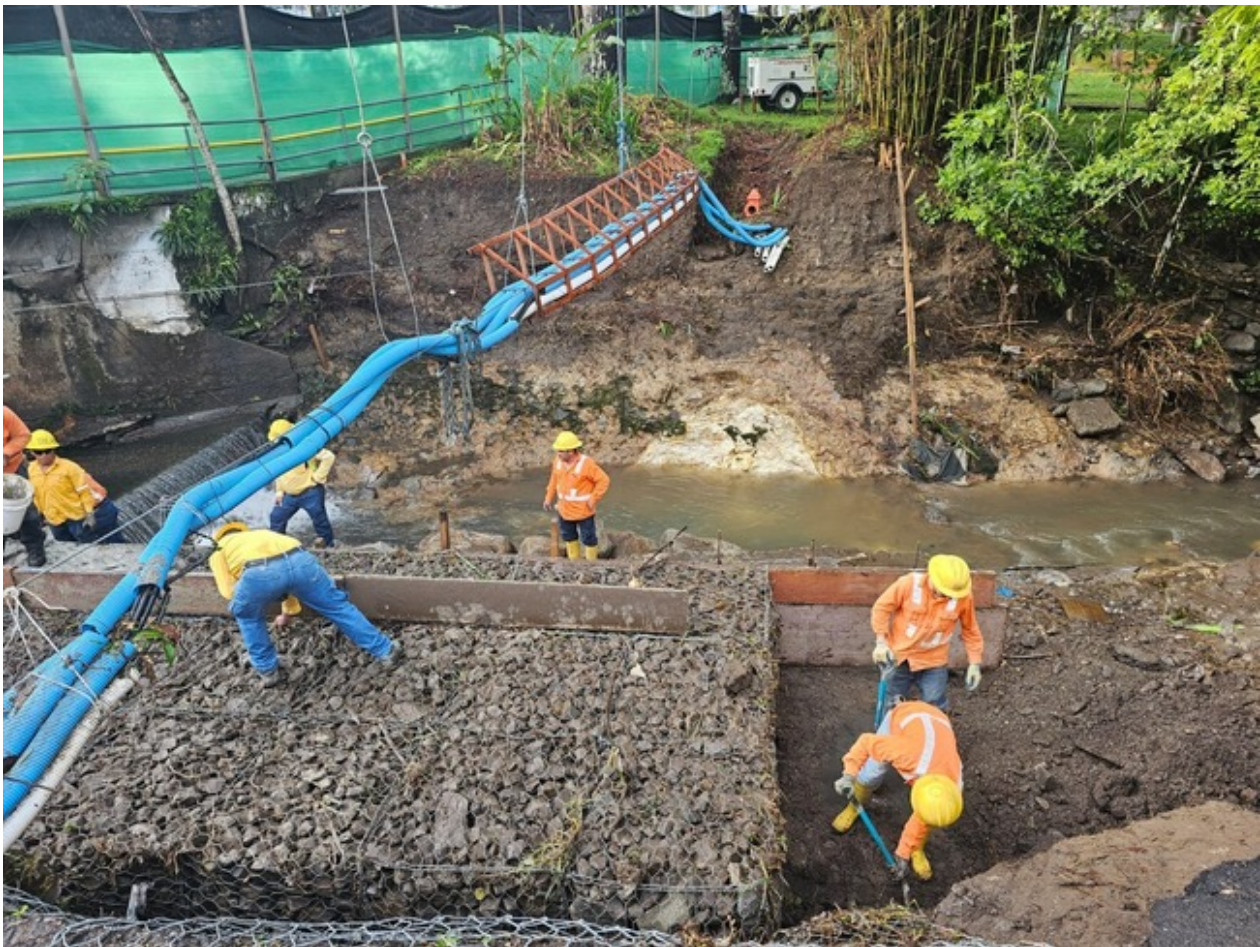
1. **Hundimiento en Alcantarilla de Traslase:** Se encontró un hundimiento sobre la alcantarilla del trasvase hacia el Río Torres, sugiriendo un colapso parcial o total que podría estar limitando su capacidad hidráulica.

2. **Falta de Capacidad en Alcantarillas:** Se observó que el área inundada inició en la entrada de las alcantarillas del Boulevard Dent y el trasvase hacia el Río Torres, y se extendió por efecto de remanso hasta Circunvalación, lo que podría estar pasando porque estas alcantarillas tienen una capacidad hidráulica insuficiente.

4. **Desprendimiento en Margen del Cauce:** Dentro de la UCR se detectó un desprendimiento de material en el margen izquierdo del cauce de la Quebrada los Negritos, lo que sugiere que la velocidad de flujo en esta sección fue suficiente para erosionar el margen del cauce.

5. **Nivel de Agua Extraordinario:** Se observó un nivel de agua extraordinario en la malla perimetral de la UCR, pero la ausencia de daños a esta malla y la presencia de material aluvial suelto en el fondo de la alcantarilla de circunvalación indican que las velocidades de flujo en este sitio fueron de bajas a moderadas.

Con base a las observaciones de campo, se concluye que el desbordamiento de la Quebrada Los Negritos a la altura de la ruta 39 el lunes 10 de junio de 2024 fue el resultado de un remanso generado por la falta de capacidad hidráulica de las alcantarillas ubicadas inmediatamente aguas arriba del Boulevard Dent. Se advierte que mientras no se amplie la capacidad hidráulica de las alcantarillas del Boulevard Dent y el trasvase hacia el Río Torres es probable que se vuelva a inundar el paso inferior de la ruta 39.

1. Explorar la condición actual de la alcantarilla de trasvase de la Quebrada los Negritos hacia el Río Torres y establecer su capacidad hidráulica actual.
2. Mantener limpio de desechos sólidos el cauce de la Quebrada los Negritos para evitar obstruir las alcantarillas del Boulevard Dent.

3. Desarrollar planes de contingencia vehicular ante posibles cierres del paso inferior de la ruta 39 frente a la Facultad de Derecho de la UCR.
4. Desarrollar estudios hidrológicos e hidráulicos de la Quebrada los Negritos, que modele hidráulicamente el cauce desde su desembocadura con el Río Torres hasta el campus de la UCR (inclusive).
5. Diseñar obras que permitan el trasiego seguro de los caudales extremos de la Quebrada los Negritos hasta el Río Torres, ya sea mediante un trasvase nuevo o siguiendo su cauce natural.
6. Evitar que desarrollos adicionales en la cuenca aumenten el caudal de la Quebrada Los Negritos mediante el uso de infraestructura como techos verdes, lagunas de detención, y otros sistemas urbanos de drenaje sostenible.
