Deslizamiento entre Naranjo y Palmares amerita pronta intervención

Lanamme advirtió hace tres años del peligro

31 MAY 2014

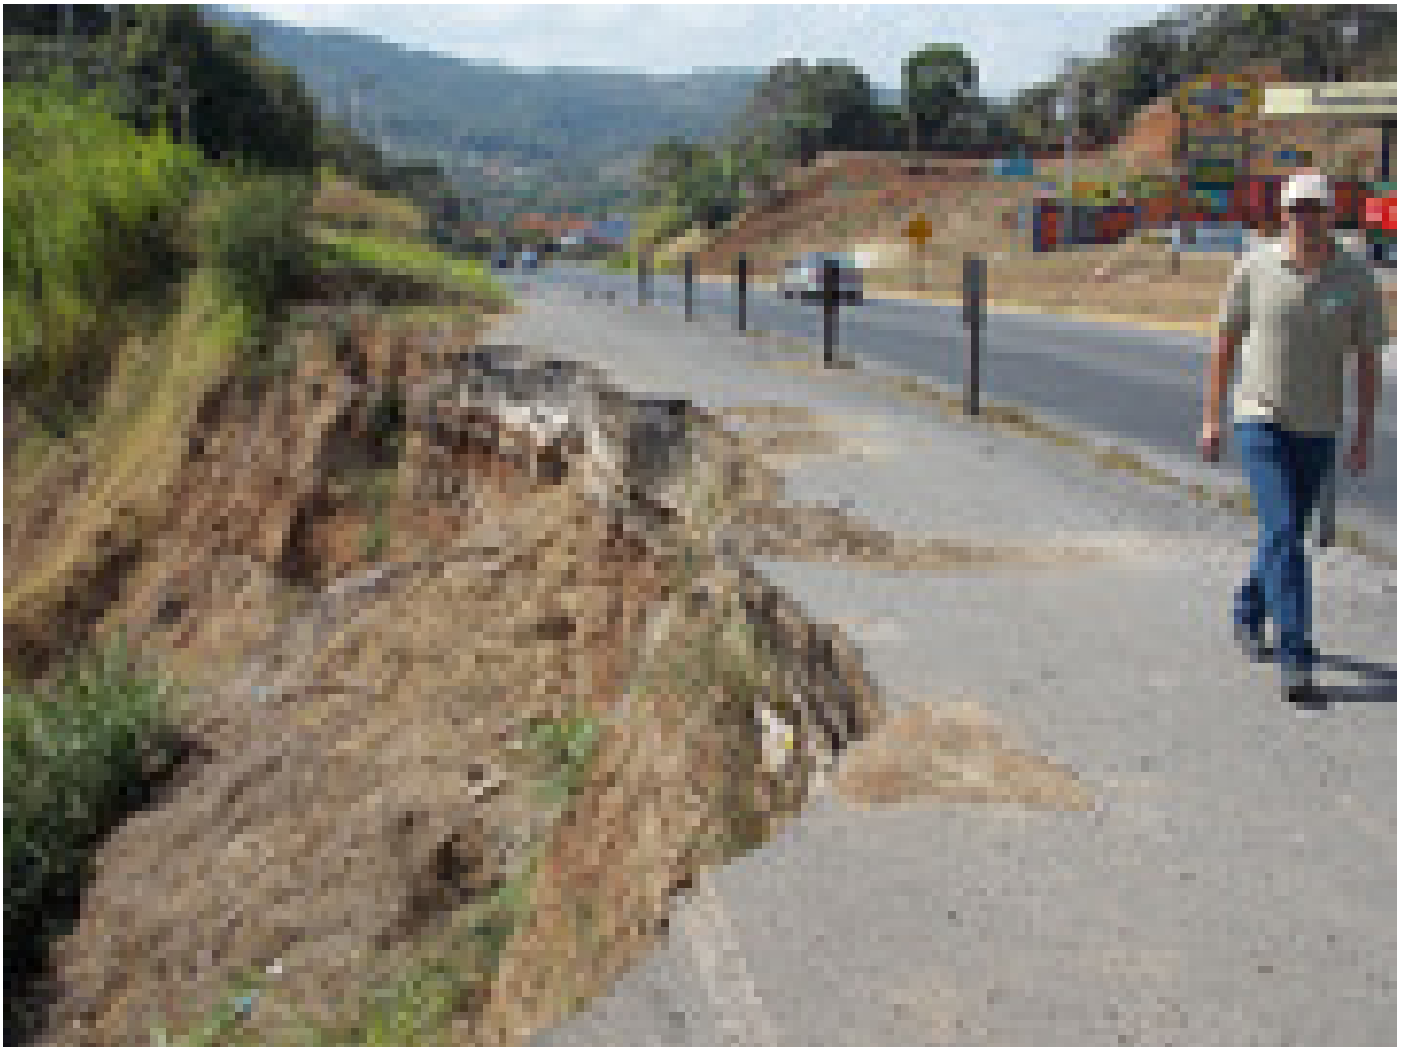
El Lanamme en su informe advierte que en este sector de la Ruta 1 las señales de prevención están deterioradas y no logran advertir de forma adecuada al usuario del peligro existente en la vía (foto Lanamme).

- Gestionar la pronta instalación de señalización y sistemas de contención vehicular adecuados para las condiciones del sitio.
- Realizar estudios para identificar otros sectores de esta carretera que estén presentando condiciones similares, afectando la seguridad de los usuarios. Poniendo especial atención a los deslizamientos cercanos mencionados en este informe.

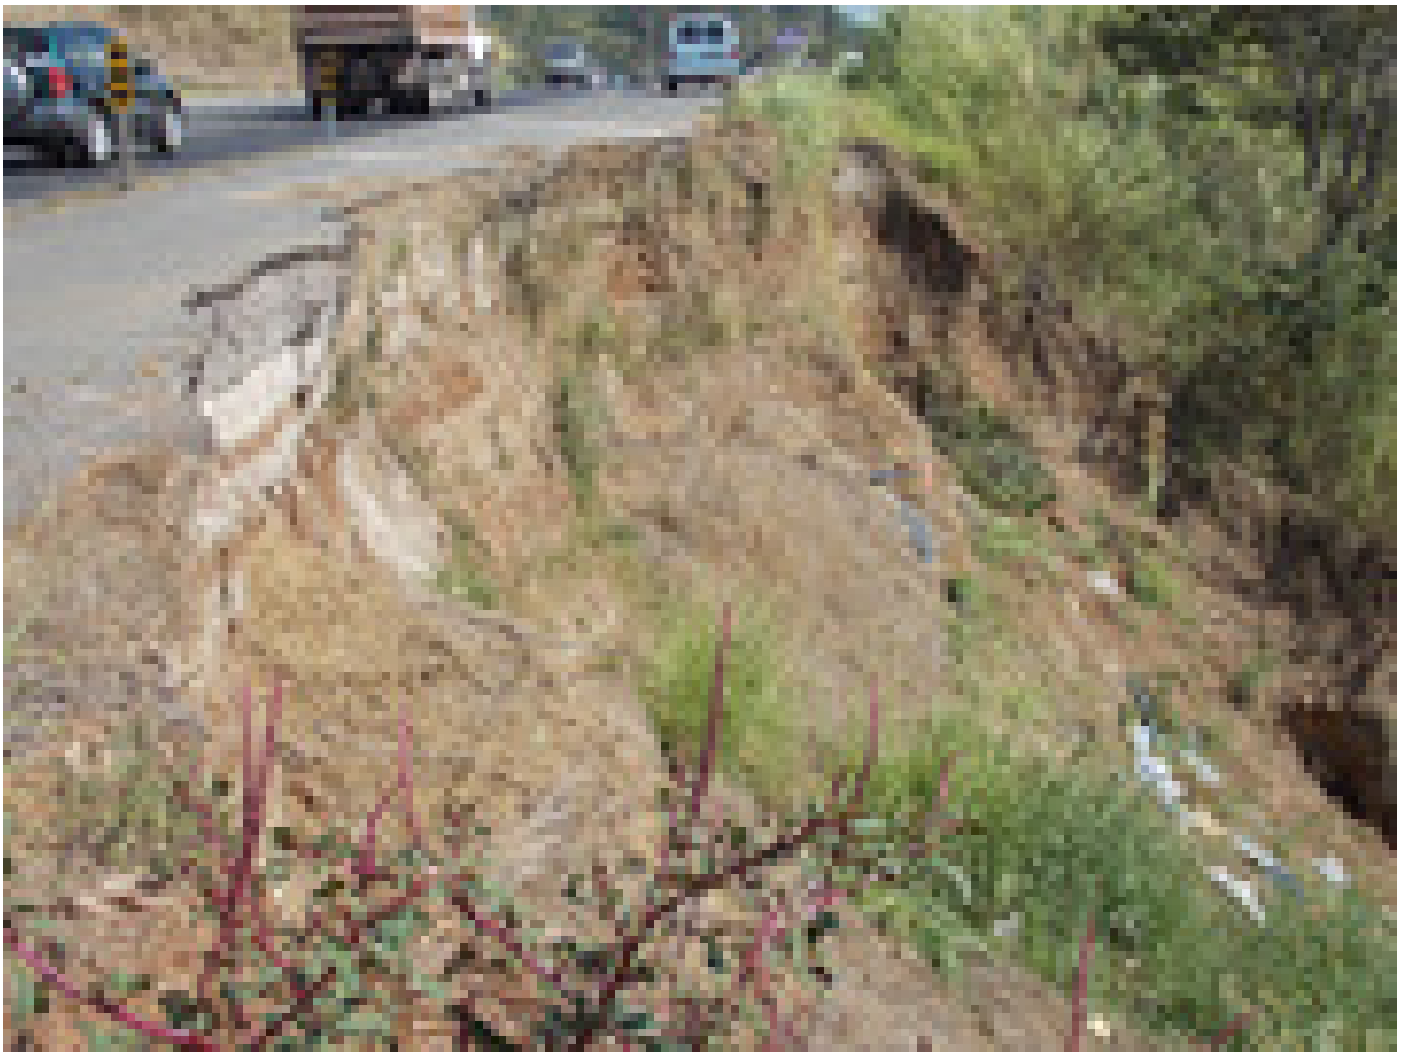
Los especialistas consideran que con el inicio de las lluvias, el agua se infiltra en las grietas del talud que soporta el pavimento y puede provocar nuevos deslizamientos (foto Lanamme).

El deterioro de la estructura de pavimento ha aumentado desde el año 2011 hasta la fecha. El material localizado en el borde del deslizamiento continúa deslizándose, esto reduce el ancho disponible para el tránsito vehicular y obliga a los usuarios a transitar más cerca del borde del deslizamiento, en claro detrimento de la seguridad vial.

Con el inicio de la estación lluviosa es de esperar que el agua se infiltre en las grietas del talud que soporta el pavimento, provocando lavado de materiales finos, saturación del suelo e incluso nuevos deslizamientos.

El nivel de peligrosidad es elevado considerando la cercanía del deslizamiento con la calzada de la carretera.

- Realizar estudios técnicos, diseño de soluciones y planes de mantenimiento, para todas las acciones que sean consideradas para la atención del deslizamiento evaluado en este informe. Incluir planes de manejo de aguas en la solución integral del problema.

- Considerar en el diseño de las obras de estabilización las condiciones geológicas, sísmicas, tectónicas y geomorfológicas presentes en la zona de los deslizamientos.

- Dar prioridad a la atención de este deslizamiento, con el fin eliminar el peligro que representa la circulación de vehículos en la zona cercana al borde del deslizamiento.
