LanammeUCR realiza fiscalización de seguimiento al puente La Amistad

Durante este estudio también se realizó un escaneo en 3D

29 AGO 2014 Ciencia y Tecnología

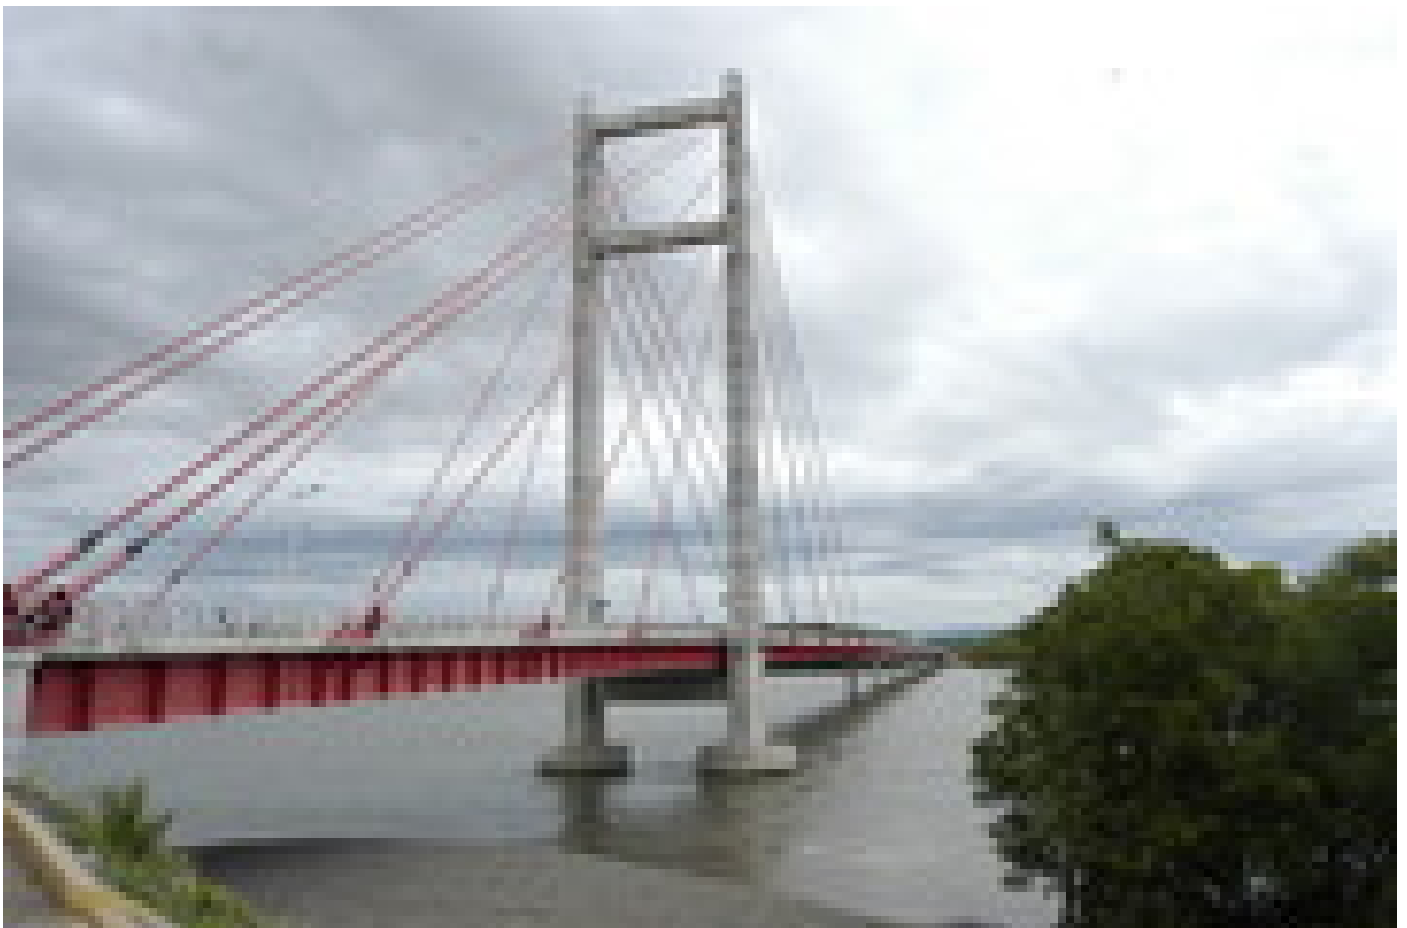
LanammeUCR detectó un grave deterioro en la junta de expansión que une las dos secciones del puente La Amistad, lo que podría provocar problemas funcionales de la estructura a futuro (foto Archivo ODI).

Los ingenieros de la Unidad de Puentes del Programa de Infraestructura del Transporte (PITRA-LanammeUCR) detectaron un grave deterioro en la junta de expansión que une las dos secciones del puente (una sección atirantada y una sección de viga de cajón), los problemas presentes en esta área del puente podrían provocar problemas funcionales a futuro que desembocarían en percances para los vehículos y hasta accidentes de tránsito.

Debido a estos hallazgos preliminares **se le recomienda a la Administración que atienda de manera oportuna los problemas de vandalismo de los elementos del puente, que se limpie y garantice el acceso a la zona donde se ubican los anclajes, y que se realice la gestión para sustituir la junta de expansión lo antes posible.**

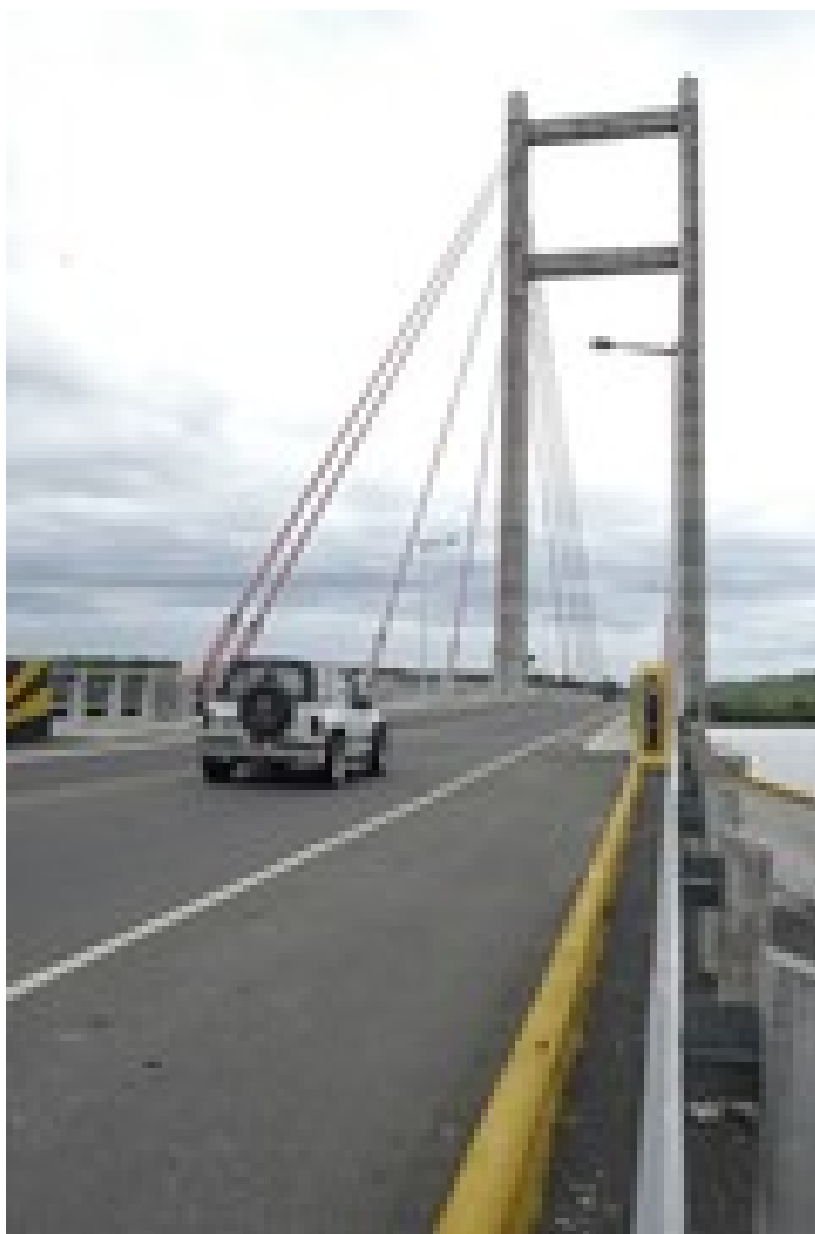
Desde el año 2005 el LanammeUCR declaró que se debía monitorear la estructura para verificar si existía un incremento en el deterioro que se había detectado desde entonces (foto Archivo ODI).
