El LanammeUCR dio seguimiento al estado y vulnerabilidad de las principales alcantarillas en la GAM

26 MAR 2021 Ciencia y Tecnología

Informe LanammeUCR sobre Alcantarillas en la GAM

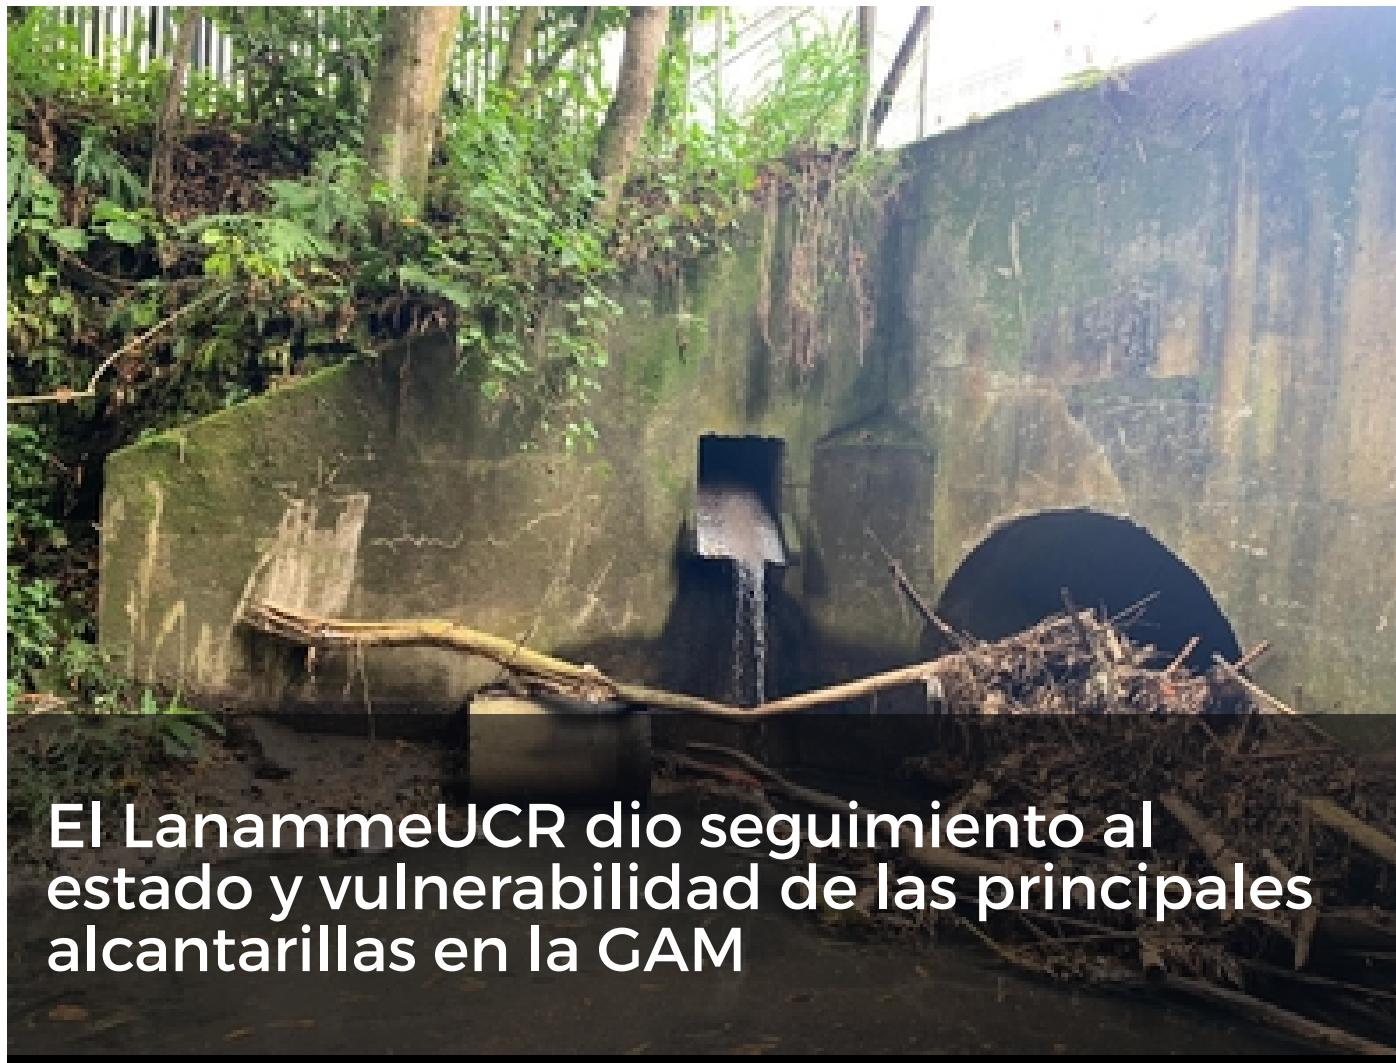
Las obstrucciones en las alcantarillas debido al poco o nulo mantenimiento, podrían generar emergencias por inundaciones en la época lluviosa. Foto cortesía LanammeUCR.

Además, se recomienda implementar planes de mantenimiento preventivo que permitan mantener el cauce de los ríos y quebradas que atraviesan la Red Vial Nacional libres de sedimentación y obstrucciones como maleza, rocas, ramas, basura, escombros, etc., tanto a la entrada como a la salida de las alcantarillas.

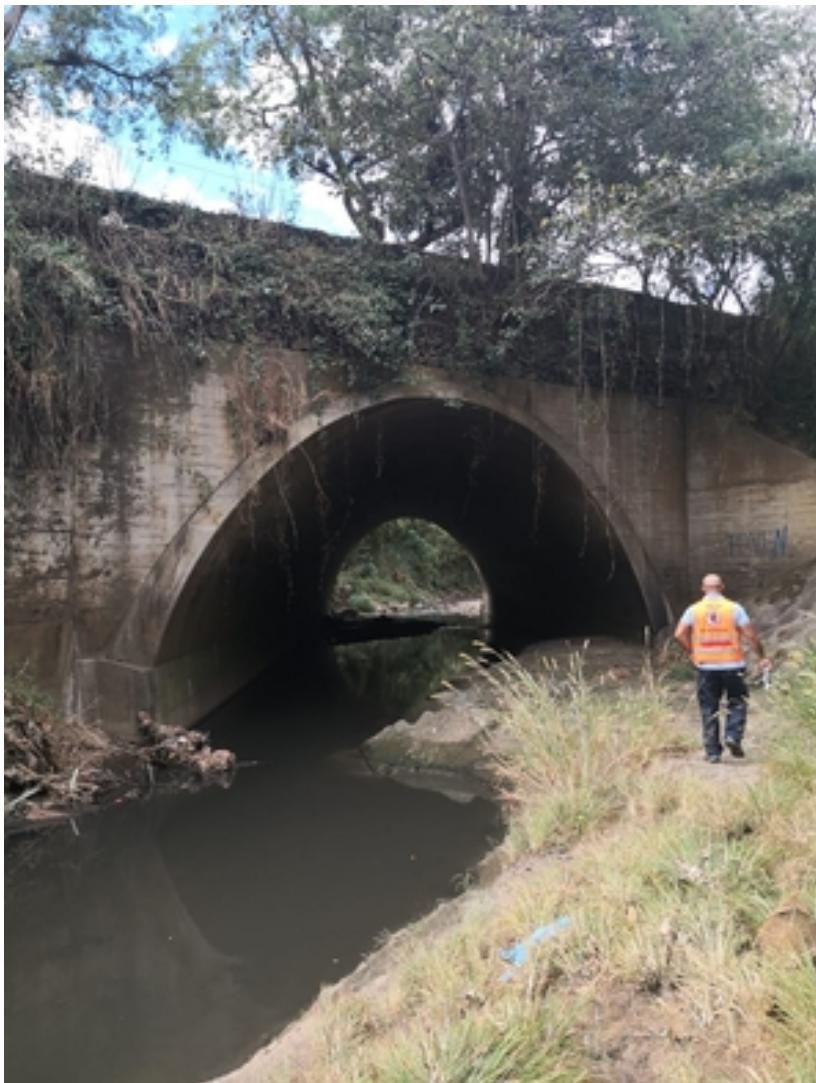
Los resultados del análisis hidráulico realizado indican que actualmente la **alcantarilla cuenta con suficiente capacidad para transportar sin llegar al nivel de rasante de la vía caudales mayores a los esperados por un periodo de retorno de 50 años aproximadamente.**

La alcantarilla que se ubica en el río Bérmudez fue una de las cuatro que se incluyó dentro de este informe del LanammeUCR. Foto cortesía LanammeUCR.

Una consideración importante incluida en el informe del año 2016 es que “el diseño original de la alcantarilla no contempló el funcionamiento de la misma en condición ahogada. Esta condición puede ocurrir en la actualidad debido a los cambios en el uso de suelo de la cuenca. Por lo anterior, se recomienda un estudio de las condiciones geotécnicas del relleno para evaluar su resistencia a las filtraciones y determinar a qué protección debe ser sujeto”.

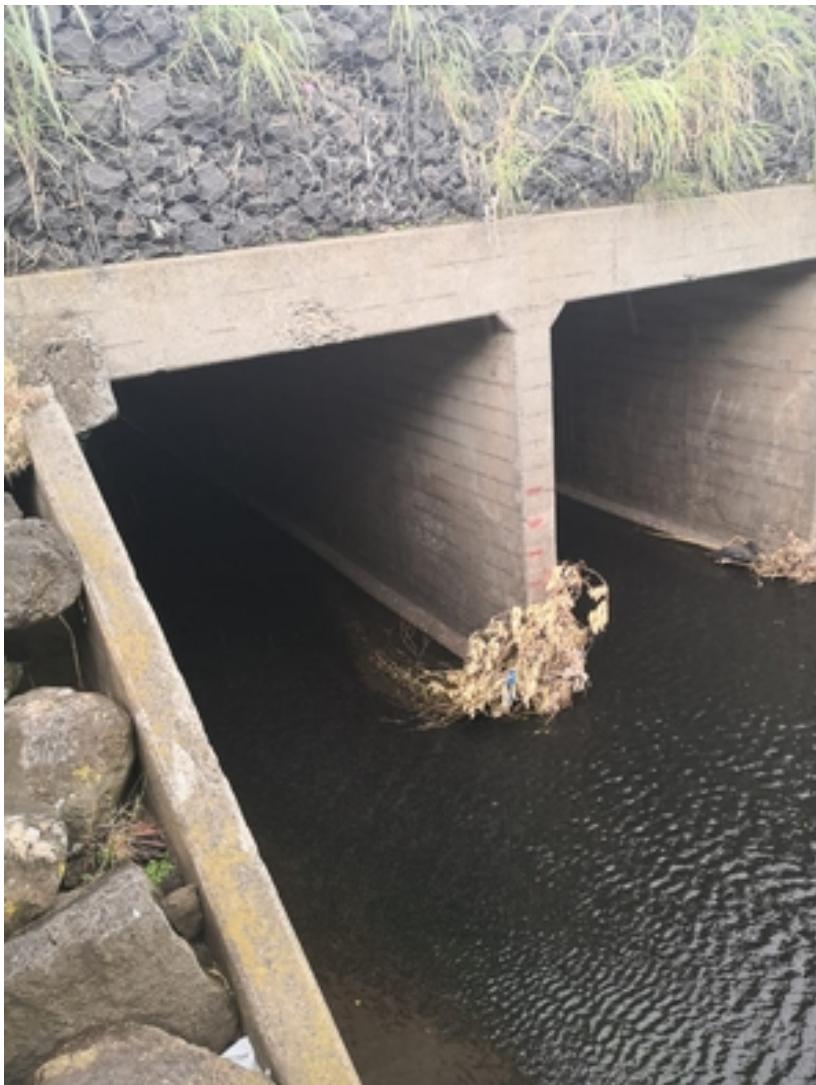
Entre las conclusiones del informe CIEDES se menciona que: “Las dos alcantarillas sobre la Quebrada, en la Ruta 1 y la Ruta 147 son los puntos con mayores problemas en el cauce. Estas alcantarillas carecen de capacidad suficiente para manejar crecientes y generar remansos aguas arriba. Además, la configuración de las alcantarillas con solo tres metros de ancho cada una las vuelve susceptibles a las obstrucciones.” El informe indicado concluye que se debe sustituir esta alcantarilla lo antes posible, sin embargo, ocho años después no se observan labores de reconstrucción o sustitución en este importante paso sobre la Ruta Nacional 1.

La estructura de la alcantarilla de la quebrada Seca fue una de las cuatro alcantarillas de la GAM que fue evaluada por el LanammeUCR. Foto cortesía LanammeUCR.
