El LanammeUCR dio seguimiento al estado y vulnerabilidad de las principales alcantarillas en la GAM

El informe incluye datos relacionados con el mantenimiento preventivo e intervención que requieren algunas de las estructuras

26 MAR 2021 Ciencia y Tecnología

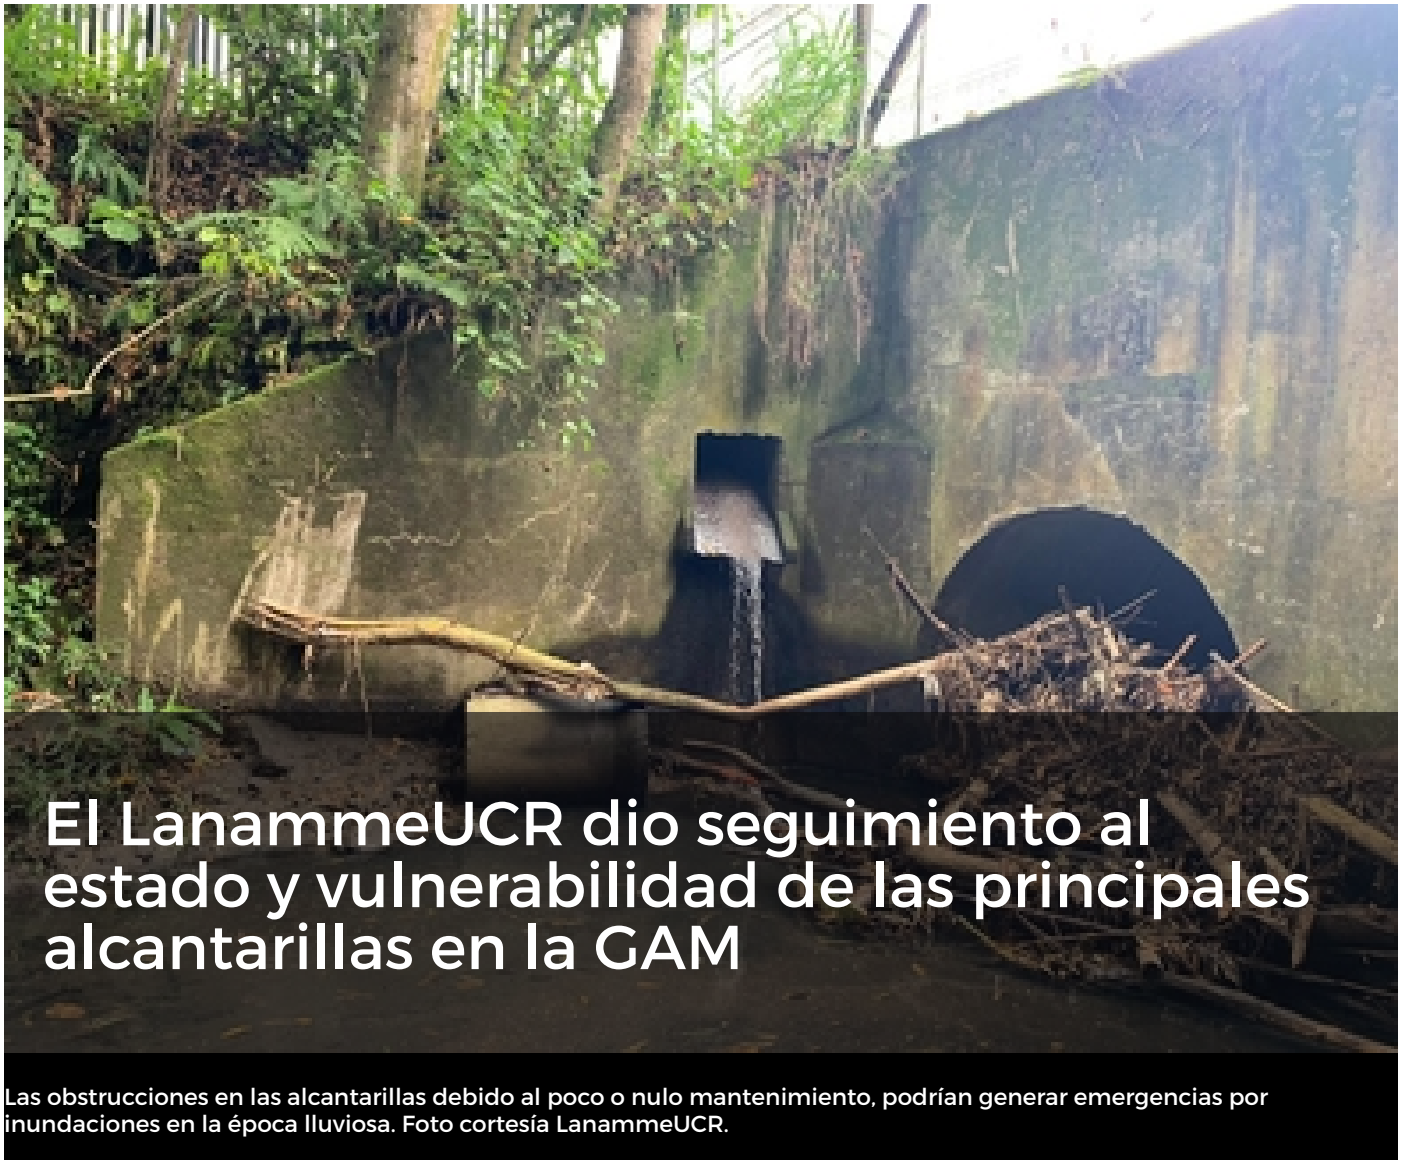
Las obstrucciones en las alcantarillas debido al poco o nulo mantenimiento, podrían generar emergencias por inundaciones en la época lluviosa. Foto cortesía LanammeUCR.

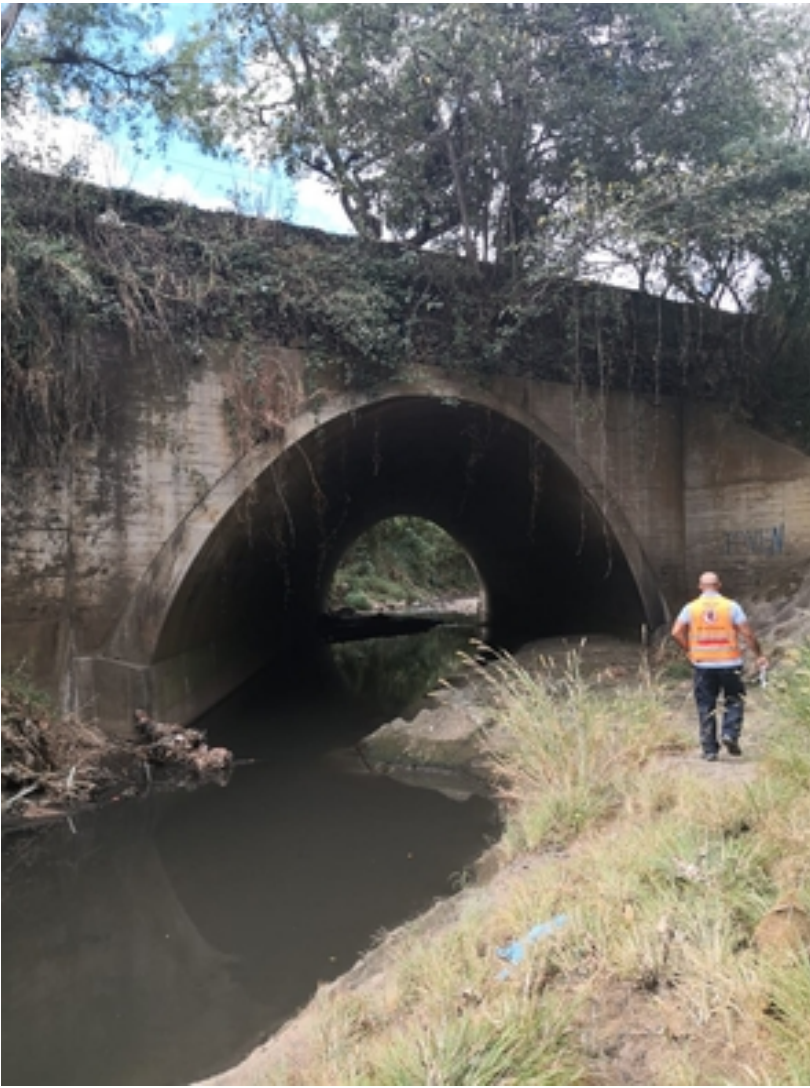
Los resultados del análisis hidráulico realizado indican que actualmente la **alcantarilla cuenta con suficiente capacidad para transportar sin llegar al nivel de rasante de la vía caudales mayores a los esperados por un periodo de retorno de 50 años aproximadamente.**

La alcantarilla que se ubica en el río Bermúdez fue una de las cuatro que se incluyó dentro de este informe del LanammeUCR. Foto cortesía LanammeUCR.

Una consideración importante incluida en el informe del año 2016 es que “el diseño original de la alcantarilla no contempló el funcionamiento de la misma en condición ahogada. Esta condición puede ocurrir en la actualidad debido a los cambios en el uso de suelo de la cuenca. Por lo anterior, se recomienda un estudio de las condiciones geotécnicas del relleno para evaluar su resistencia a las filtraciones y determinar a qué protección debe ser sujeto”.

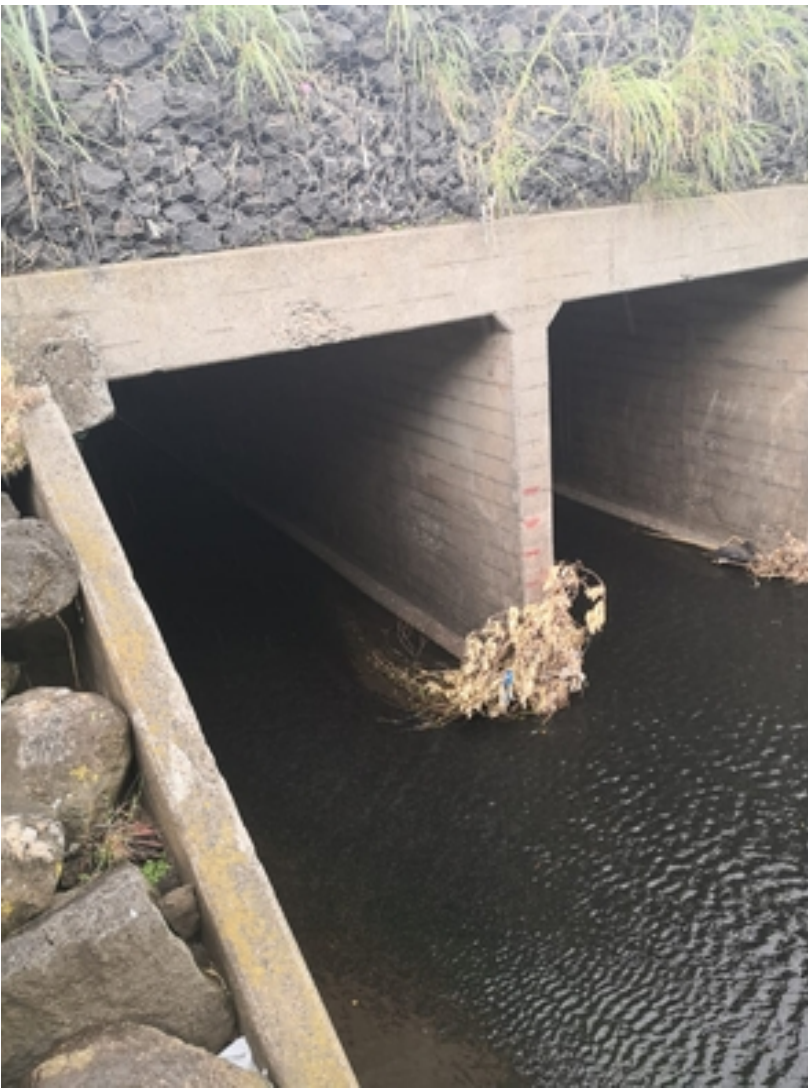
El sitio Quebrada Seca cuenta con un análisis del 2015, elaborado por el Centro de Investigación en Desarrollo Sostenible ([CIEDES](#)) de la UCR, el cual fue considerado en el informe del Ing. Villalobos del año 2016.

Entre las conclusiones del informe CIEDES se menciona que: “Las dos alcantarillas sobre la Quebrada, en la Ruta 1 y la Ruta 147 son los puntos con mayores problemas en el cauce. Estas alcantarillas carecen de capacidad suficiente para manejar crecientes y generar remansos aguas arriba. Además, la configuración de las alcantarillas con solo tres metros de ancho cada una las vuelve susceptibles a las obstrucciones.” El informe indicado concluye que **se debe sustituir esta alcantarilla lo antes posible, sin embargo, ocho años después no se observan labores de reconstrucción o sustitución** en este importante paso sobre la Ruta Nacional 1.

La estructura de la alcantarilla de la quebrada Seca fue una de las cuatro alcantarillas de la GAM que fue evaluada por el LanammeUCR. Foto cortesía LanammeUCR.
