El LanammeUCR concluyó auditoría al tramo entre río Virilla y el cruce de San Miguel de Santo Domingo de Heredia

Tramo corresponde a proyecto ejecutado bajo la modalidad TOPICS y en la actualidad las obras están detenidas

28 MAR 2022 Ciencia y Tecnología

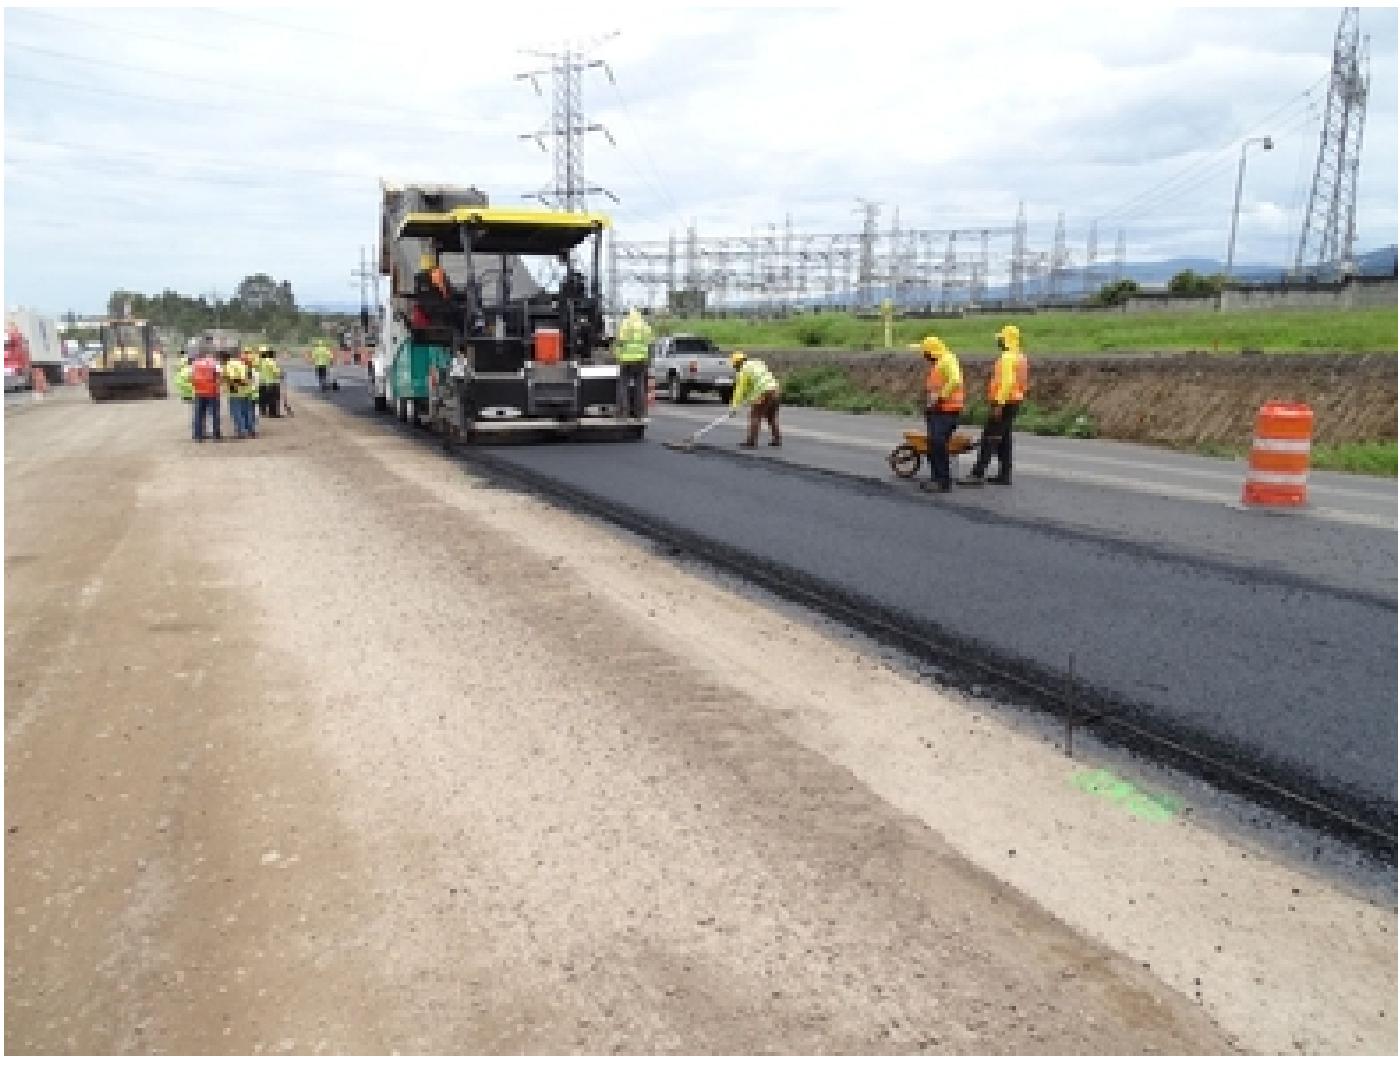
El LanammeUCR analizó el estado actual de las obras en dos kilómetros que se realizan desde el puente sobre el Río Virilla, hasta el cruce del restaurante Doña Lela. Foto LanammeUCR.

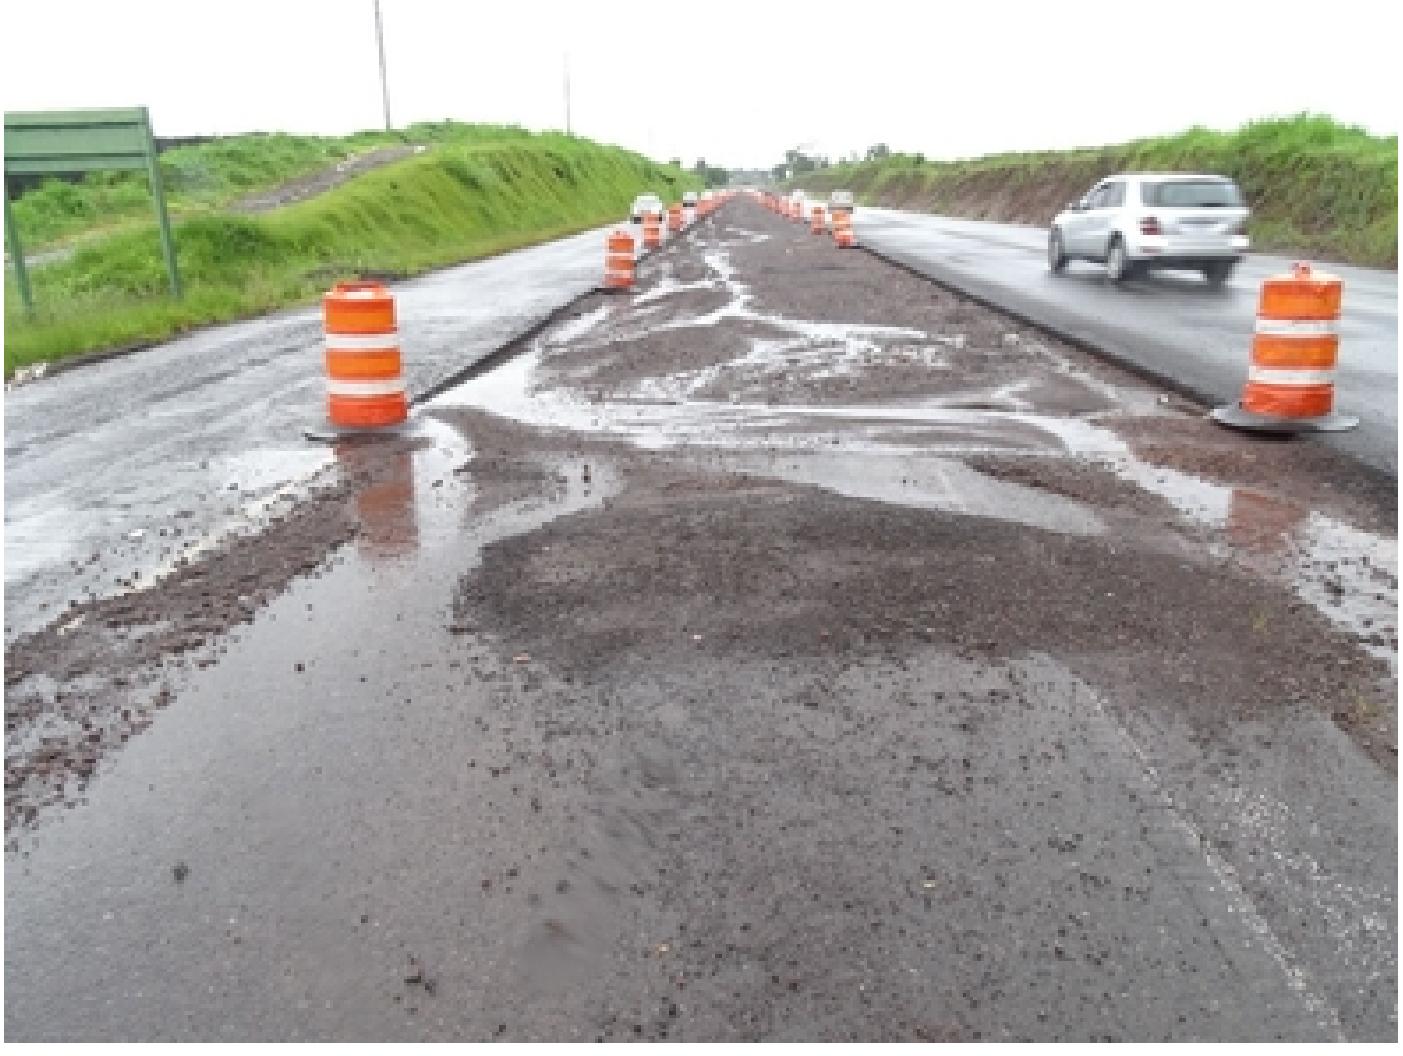
Los trabajos están detenidos desde hace nueve meses y todavía no se tiene claro cuándo se completarán. Foto LanammeUCR.

- Continuar con las obras a la mayor brevedad, para minimizar la aparición de deterioros prematuros adicionales.
- Para la formulación de los próximos carteles de conservación vial se recomienda que no exista la posibilidad de que dos contratistas diferentes atiendan el sistema de drenajes y el mantenimiento periódico y rehabilitación de los pavimentos, o cualquier otro activo de la carretera cuya atención resulte dividida.

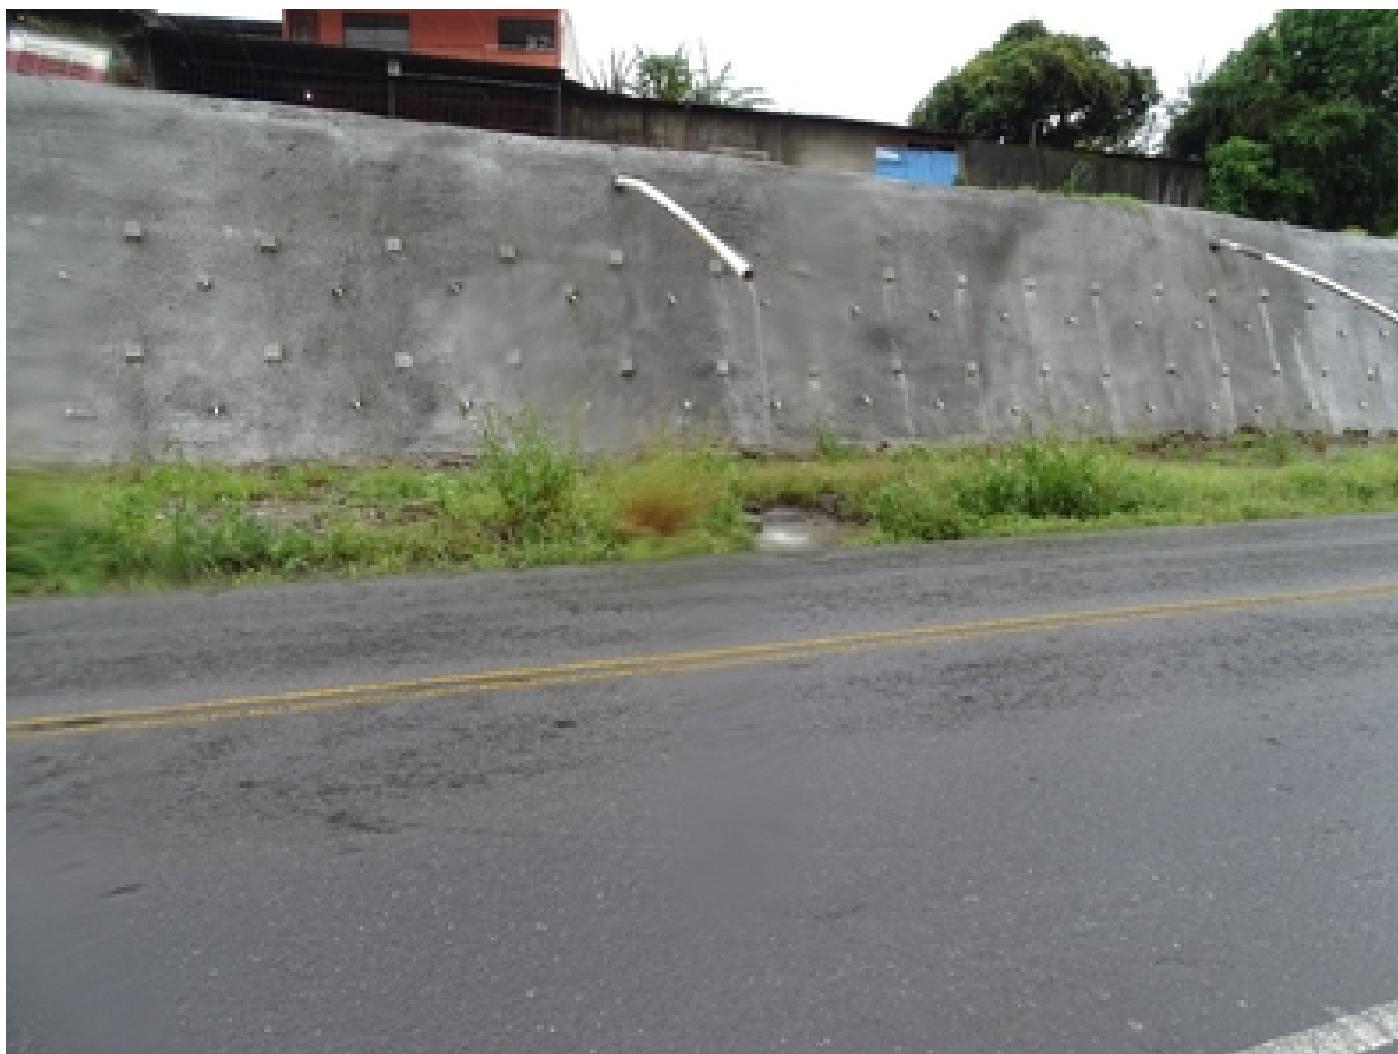
El LanammeUCR advierte en su informe que existe un desfogue de aguas pluviales o residuales no adecuado en este proyecto. Foto LanammeUCR.

- Además, se observó el desfogue de aguas pluviales o residuales de forma inadecuada.
