# El análisis de la ruta 153 Radial Alajuela muestra que necesita una intervención urgente

LanammeUCR realizó una evaluación a la Radial Alajuela como parte de un plan que busca evaluar todas las rutas de concreto durante el 2022

A través del informe EIC-Lanamme-INF-0408-2022 – UGERVN, se mostraron los resultados de la evaluación que realizó el [LanammeUCR](#) entre los años 2021 y 2022.

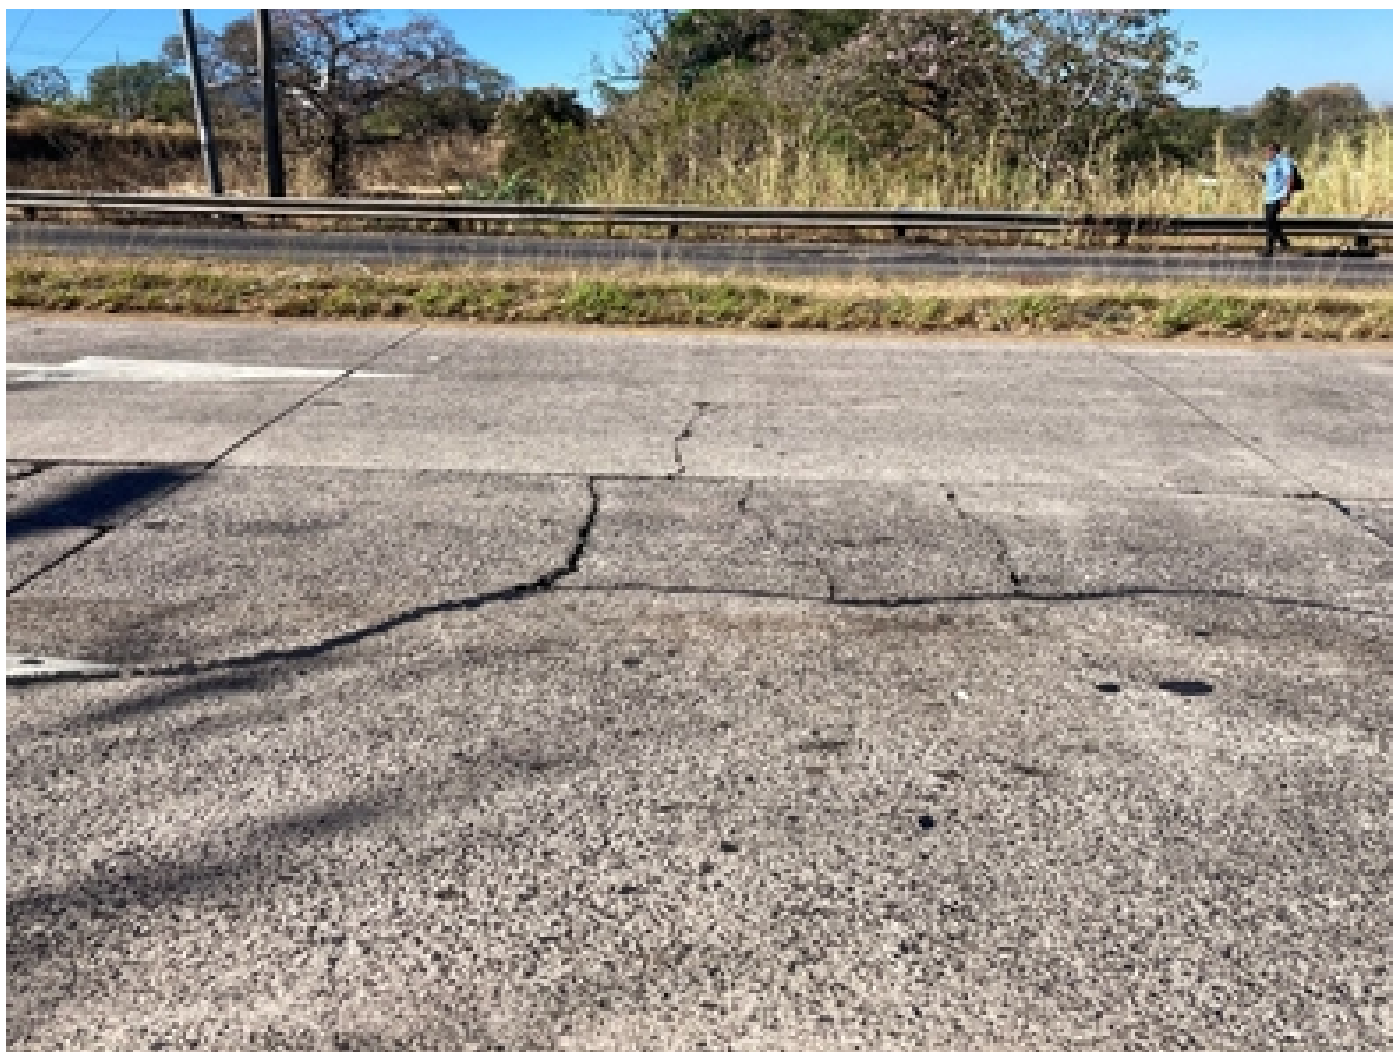
El agrietamiento lineal y transversal en las losas, la losa dividida, la grieta de esquina y el desprendimiento de agregados están dentro de los problemas más recurrentes en la Radial Alajuela. Foto LanammeUCR.

**Deterioros presentes:** **en el sentido 1 hacia Alajuela, se identificaron 139 losas con deterioros, mientras que en el sentido 2 hacia el Aeropuerto, un total de 167.** En cuanto al tipo de deterioros, se identificaron todos los enumerados en el Manual de Auscultación Visual MAV 2016, para este tipo de rutas, variando su severidad a lo largo de su longitud. Los más frecuentes son el agrietamiento lineal y transversal en losas, la losa dividida, la grieta de esquina y el desprendimiento de agregados, todos estos con distintos niveles de severidad.

**Con la información geotécnica y con el inventario detallado de deterioros, se puede generar una estrategia de intervención para la ruta, ya sea con actividades de mantenimiento periódico con arreglos a profundidad parcial para deterioros menores, y a profundidad total para aquellos con severidad alta o colapso total, de tal manera que se recupere la condición adecuada de esta obra vial.**

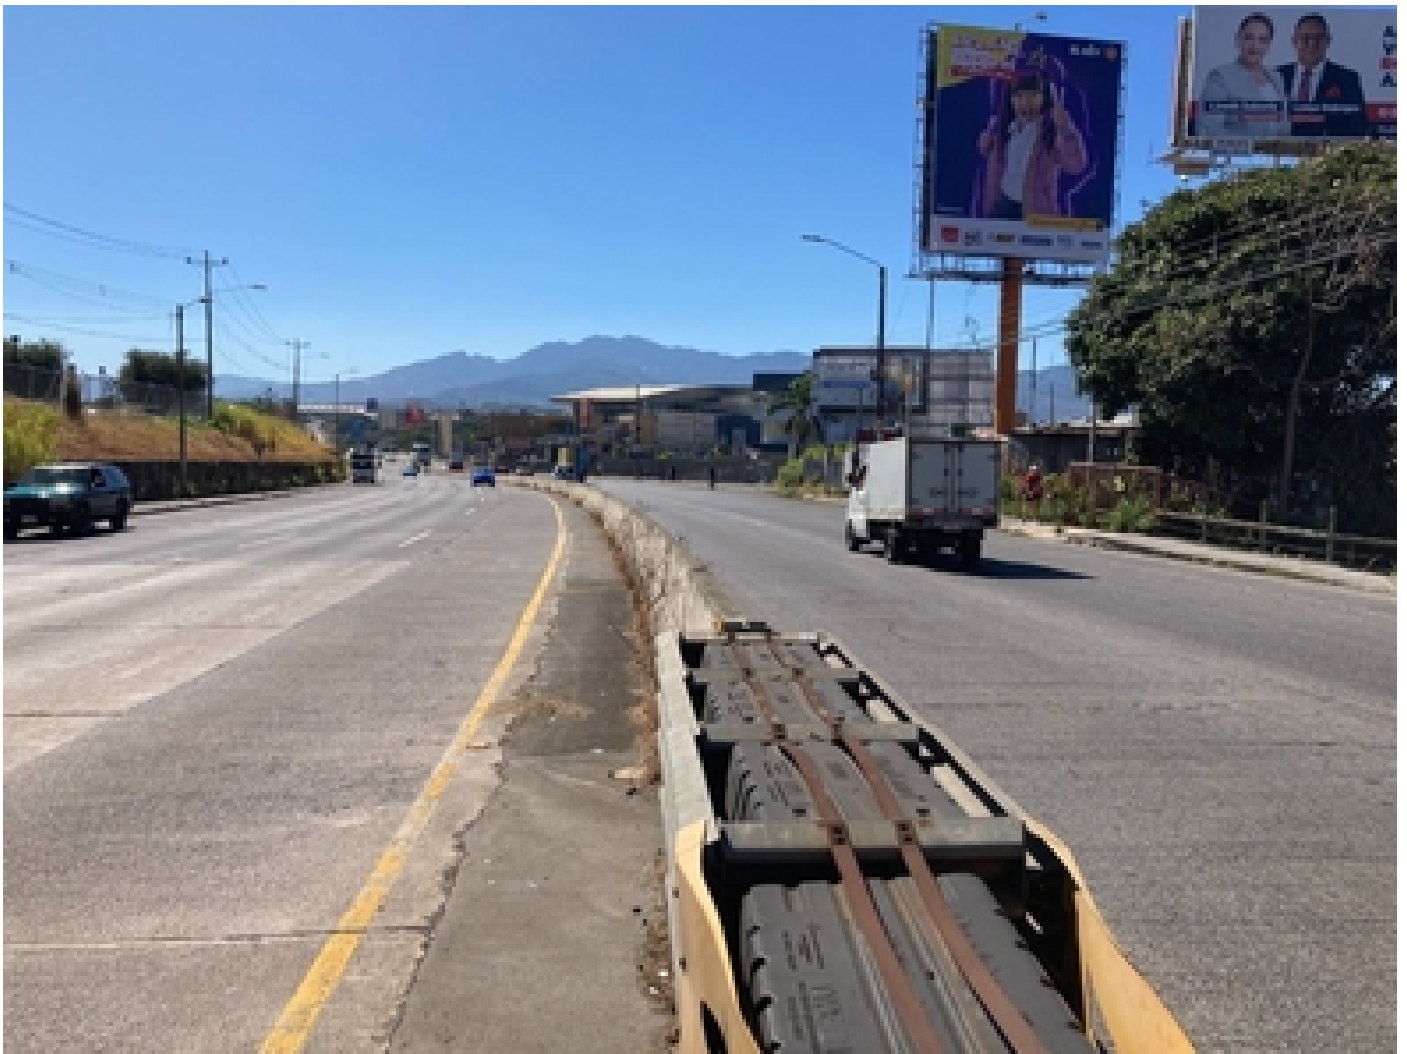
Dentro de las recomendaciones emitidas por el LanammeUCR está la creación de un Sistema de Gestión de Mantenimiento, para salvaguardar la inversión a largo plazo. Foto LanammeUCR.

También se **recomienda establecer un Sistema de Gestión de Mantenimiento**, que vele por mantener este tramo y su inversión a lo largo del tiempo, garantizando un nivel óptimo de servicio para los usuarios.

Las labores como sustitución del sello de las juntas, la limpieza de escombros en la cuneta y/o cordón y caño, corta de maleza en el derecho de vía y sellado de agrietamientos menores son labores que deben realizarse de manera constante, y no de manera reactiva como suele suceder en este tipo de rutas.
