Informe del LanammeUCR revela problemas en nuevo Paso a Desnivel en Guadalupe

Este laboratorio especializado de la UCR concluyó la auditoría que realizó a la recién inaugurada intersección en Guadalupe, en la ruta nacional 39.

El Laboratorio Nacional de Materiales y Modelos Estructurales de la Universidad de Costa Rica ([LanammeUCR](#)), a través de la Unidad de Auditoría Técnica, presentó los resultados finales de la auditoría INF-LM-EIC-D-0005-2021: "Desempeño de la estructura de pavimento y seguridad vial del proyecto Construcción Paso a desnivel en la intersección Guadalupe, Ruta Nacional 39 Licitación ITB-CRPC-96800-2018", correspondiente al segundo informe de este proyecto.

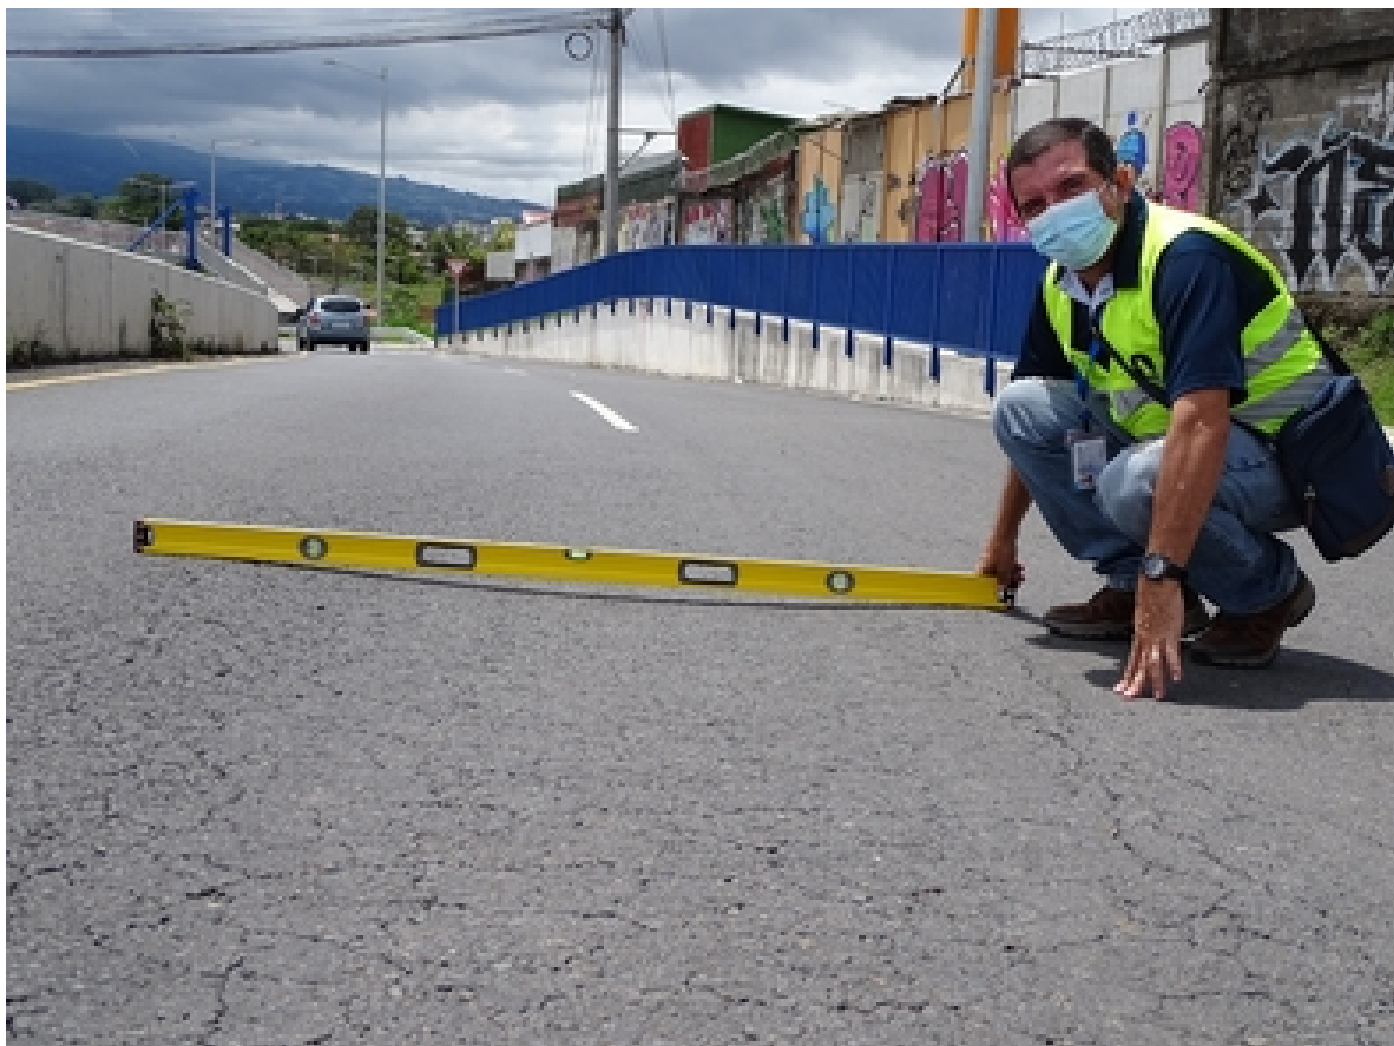
En la imagen se aprecia uno de los problemas encontrados en una de las carreteras que componen el nuevo Paso a Desnivel en Guadalupe. Foto LanammeUCR.

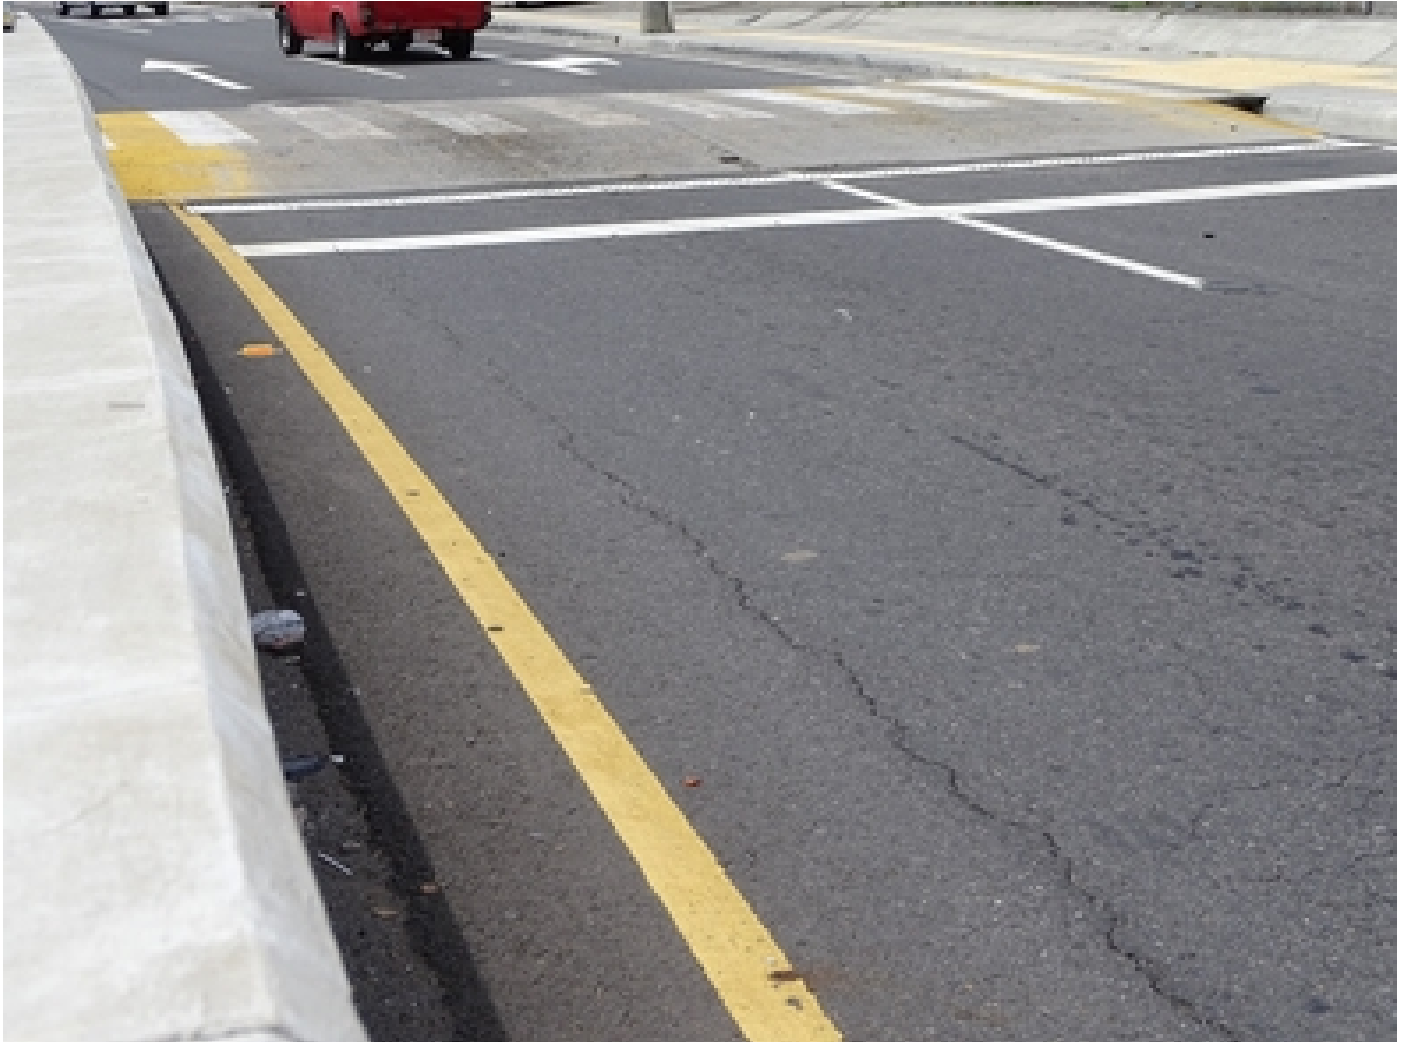
A simple vista se pueden apreciar las grietas presentes en el asfalto de las vías del Paso a Desnivel en Guadalupe. Foto LanammeUCR.

- Se evidenció una condición buena del parámetro de fricción superficial en cuatro carriles del tronco principal del proyecto, **aspecto que es considerado como positivo en el proyecto.**
- Se evidenciaron deterioros prematuros en la capa de rueda de la rampa Guadalupe – San Pedro ubicada en el eje 9 del proyecto.

Posterior a la emisión del informe al CONAVI y entidades de ley en el mes de mayo de 2022, la Unidad Ejecutora POEIV-BCIE/CONAVI comunicó que se gestionó la reparación de los deterioros evidenciados, así como la atención de otros ejes de la rotonda como parte de la garantía de los trabajos sin ningún costo para la Administración, lo cual se considera un aspecto positivo para el LanammeUCR. No obstante, la información técnica aportada no permite afirmar que la reparación realizada es suficiente para garantizar la vida útil de la estructura, **por lo cual se solicitó a la Unidad Ejecutora el complemento de la información para comprobar la idoneidad de la reparación realizada, del cual al día de hoy no se tiene respuesta.**

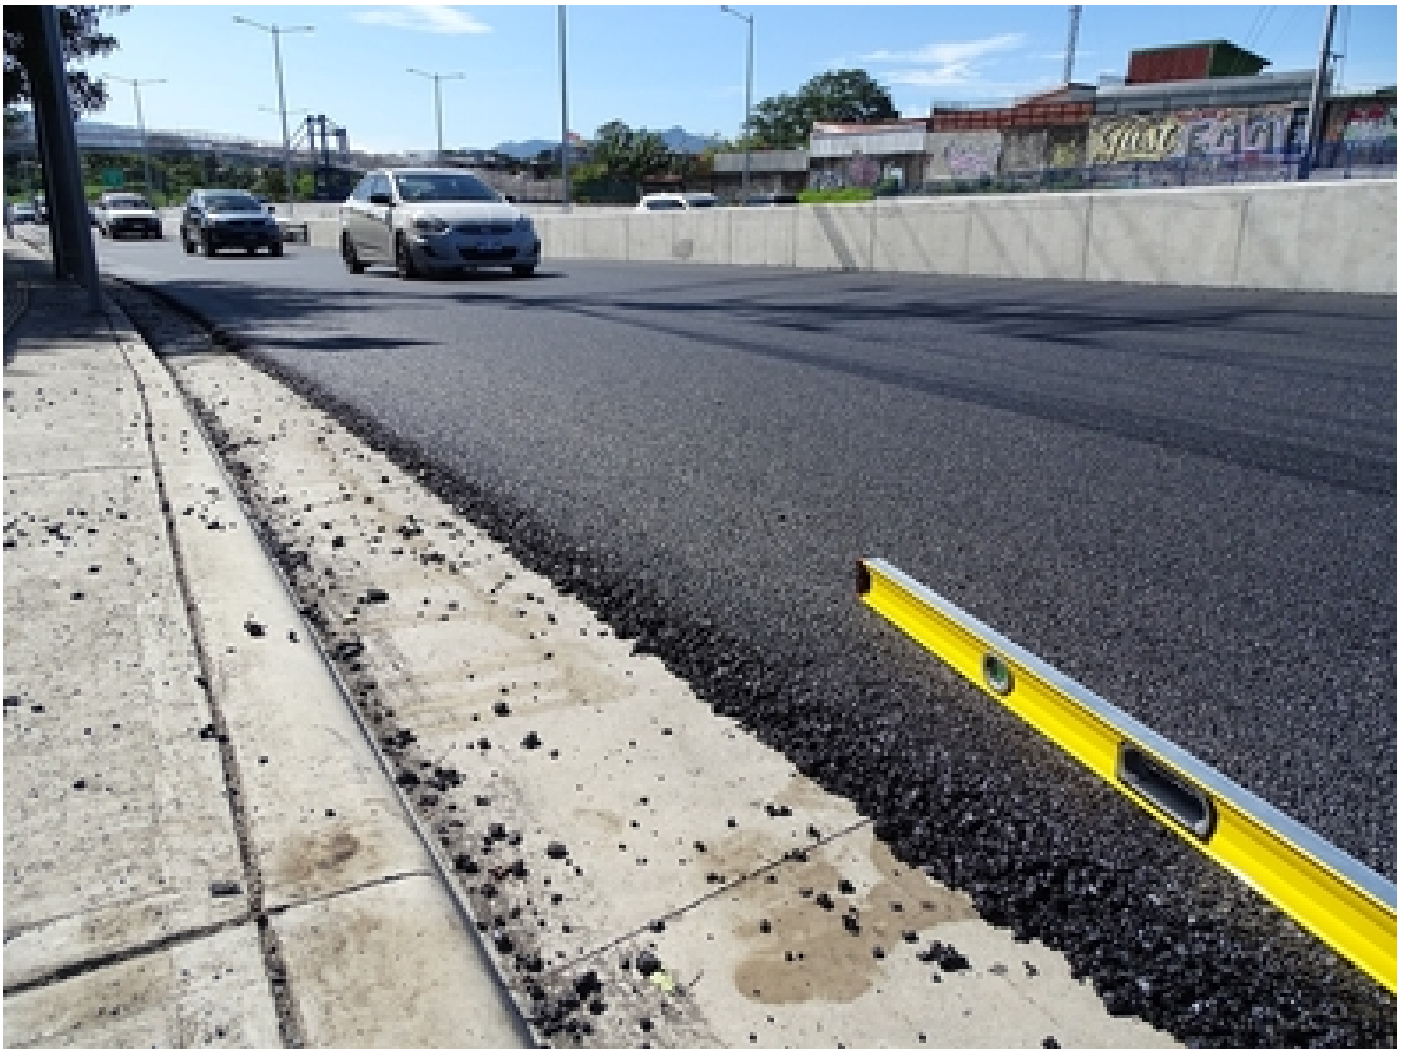
El LanammeUCR constató que en las vías del Paso a Desnivel se realizan trabajos de reparación. Foto LanammeUCR
