Informe del LanammeUCR revela problemas en nuevo Paso a Desnivel en Guadalupe

Este laboratorio especializado de la UCR concluyó la auditoría que realizó a la recién inaugurada intersección en Guadalupe, en la ruta nacional 39.

El Laboratorio Nacional de Materiales y Modelos Estructurales de la Universidad de Costa Rica ([LanammeUCR](#)), a través de la Unidad de Auditoría Técnica, presentó los resultados finales de la auditoría INF-LM-EIC-D-0005-2021: "Desempeño de la estructura de pavimento y seguridad vial del proyecto Construcción Paso a desnivel en la intersección Guadalupe, Ruta Nacional 39 Licitación ITB-CRPC-96800-2018", correspondiente al segundo informe de este proyecto.

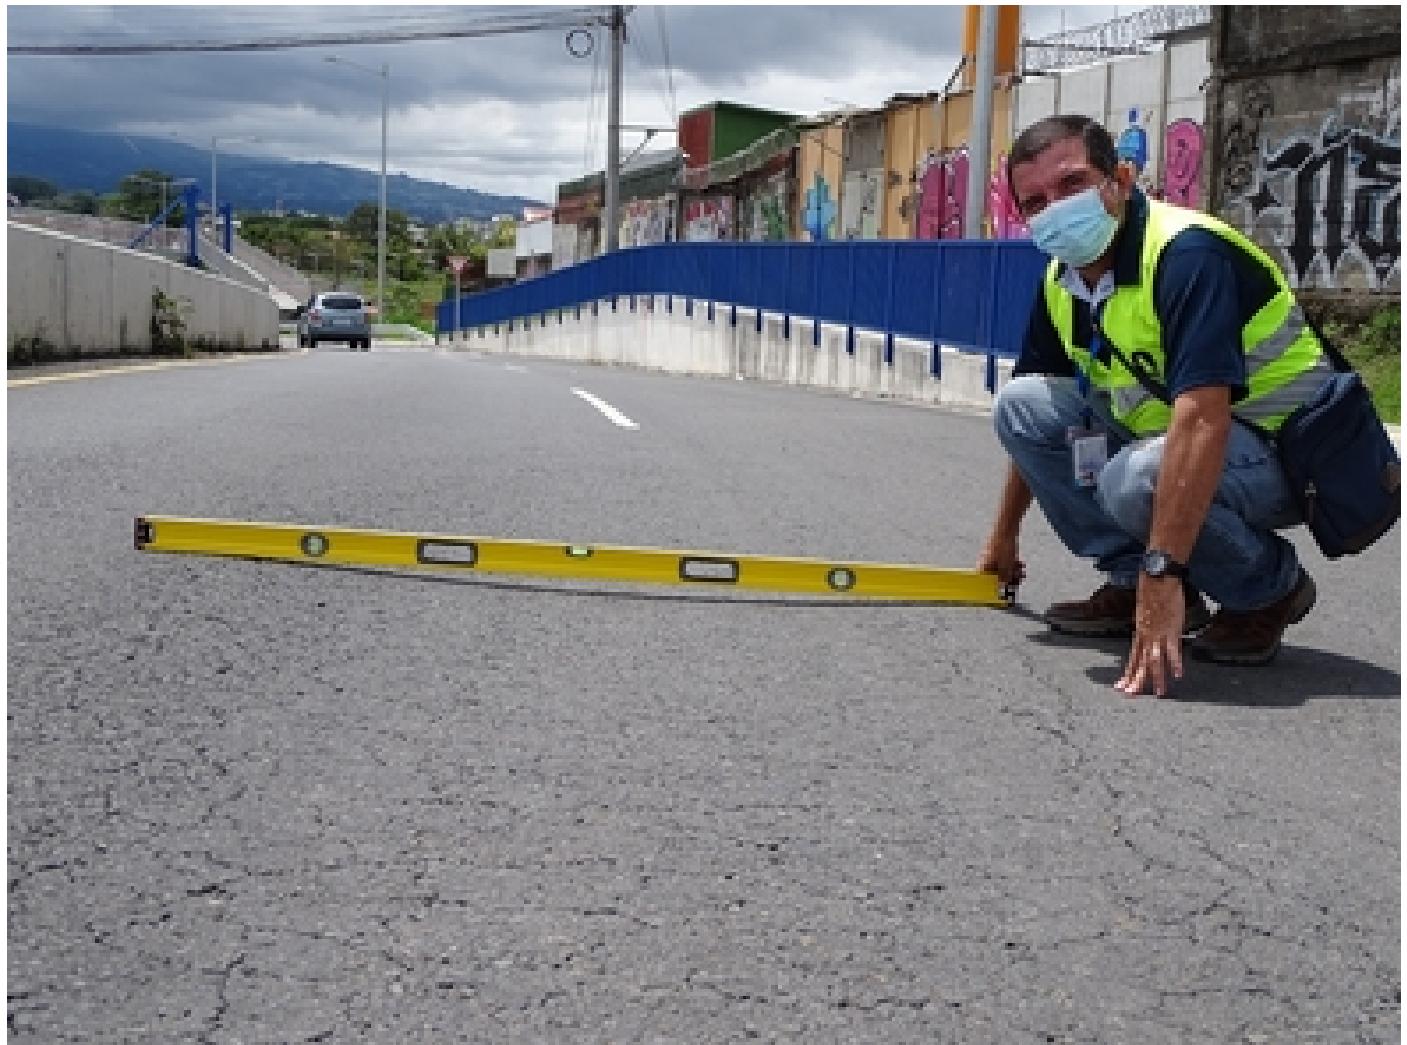
En la imagen se aprecia uno de los problemas encontrados en una de las carreteras que componen el nuevo Paso a Desnivel en Guadalupe. Foto LanammeUCR.

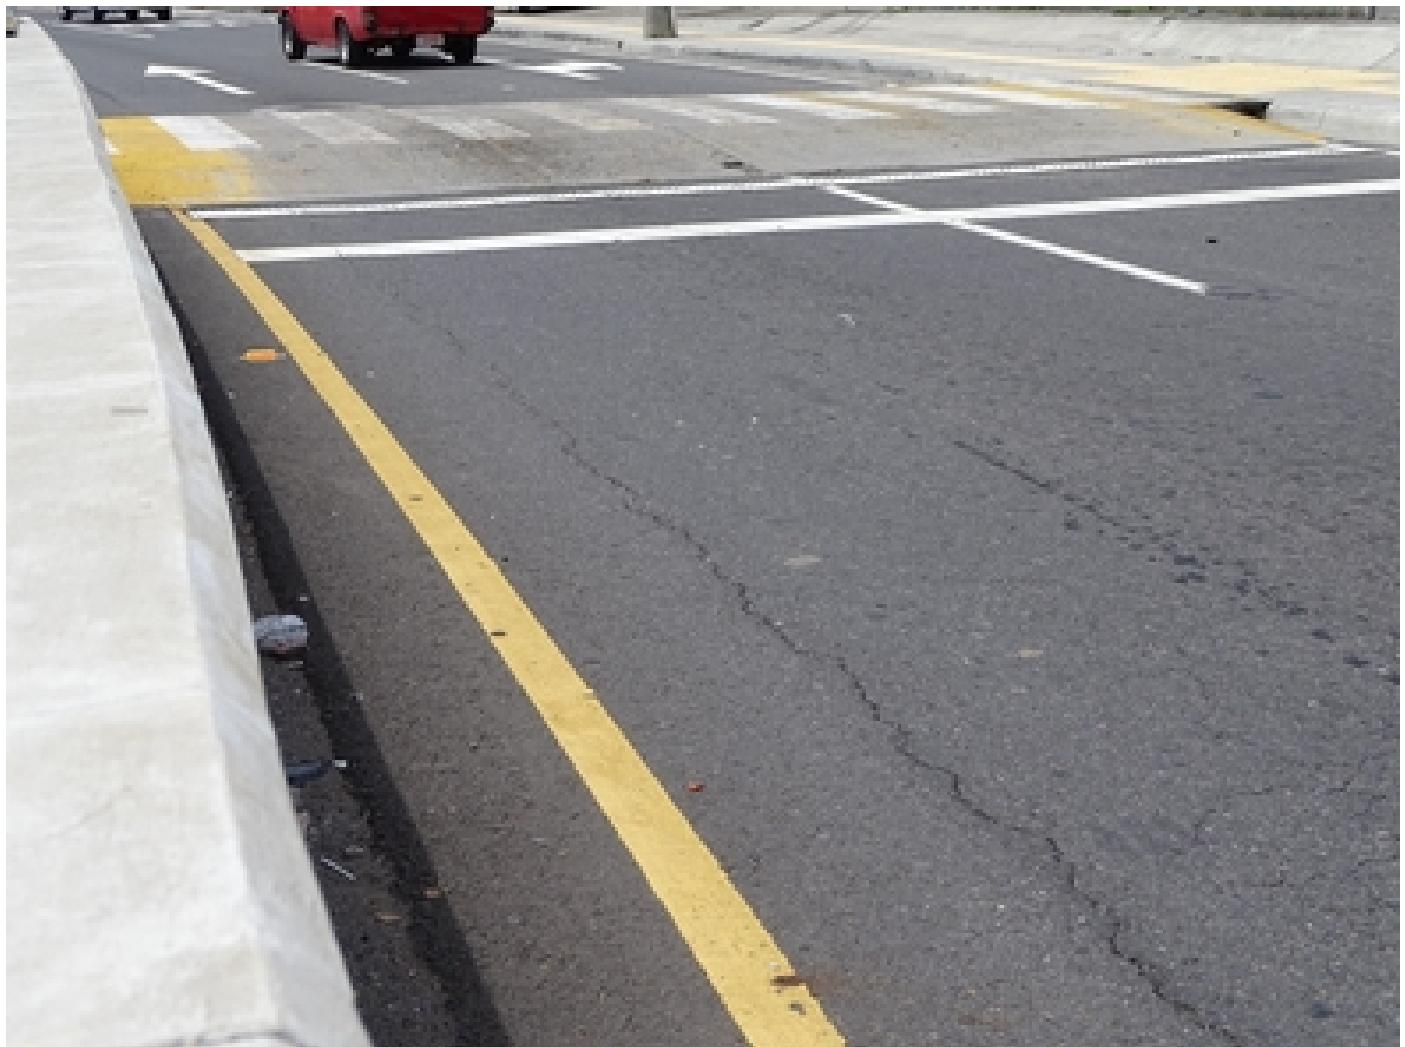
A simple vista se pueden apreciar las grietas presentes en el asfalto de las vías del Paso a Desnivel en Guadalupe. Foto LanammeUCR.

- Se evidenció una condición buena del parámetro de fricción superficial en cuatro carriles del tronco principal del proyecto, **aspecto que es considerado como positivo en el proyecto.**
- Se evidenciaron deterioros prematuros en la capa de ruedo de la rampa Guadalupe - San Pedro ubicada en el eje 9 del proyecto.

Posterior a la emisión del informe al CONAVI y entidades de ley en el mes de mayo de 2022, la Unidad Ejecutora POEIV-BCIE/CONAVI comunicó que se gestionó la reparación de los deterioros evidenciados, así como la atención de otros ejes de la rotonda como parte de la garantía de los trabajos sin ningún costo para la Administración, lo cual se considera un aspecto positivo para el LanammeUCR. No obstante, la información técnica aportada no permite afirmar que la reparación realizada es suficiente para garantizar la vida útil de la estructura, por lo cual se solicitó a la Unidad Ejecutora el complemento de la información para comprobar la idoneidad de la reparación realizada, del cual al día de hoy no se tiene respuesta.

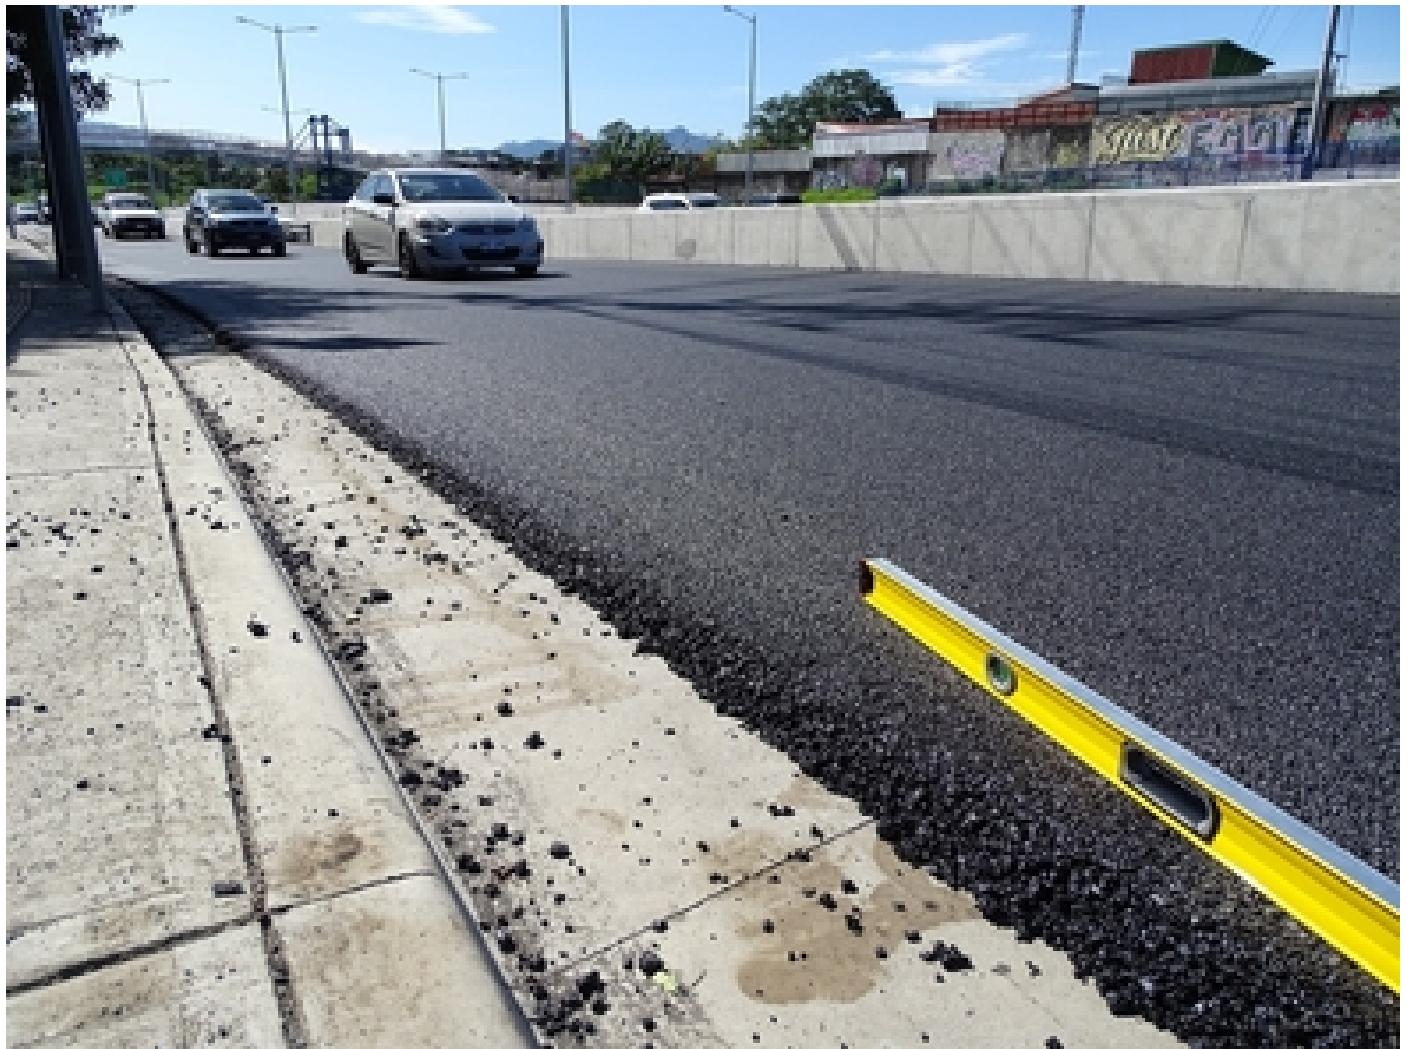
El LanammeUCR constató que en las vías del Paso a Desnivel se realizan trabajos de reparación. Foto LanammeUCR
