Evaluaciones del LanammeUCR muestran la condición actual de los 43 puentes de la ruta 27

Inspecciones se realizaron entre los años 2021 y 2022 y se emitieron informes para cada puente. Uno tiene una condición aceptable, 32 están en la categoría de regular, 9 en deficientes, y uno en alarmante

22 AGO 2023

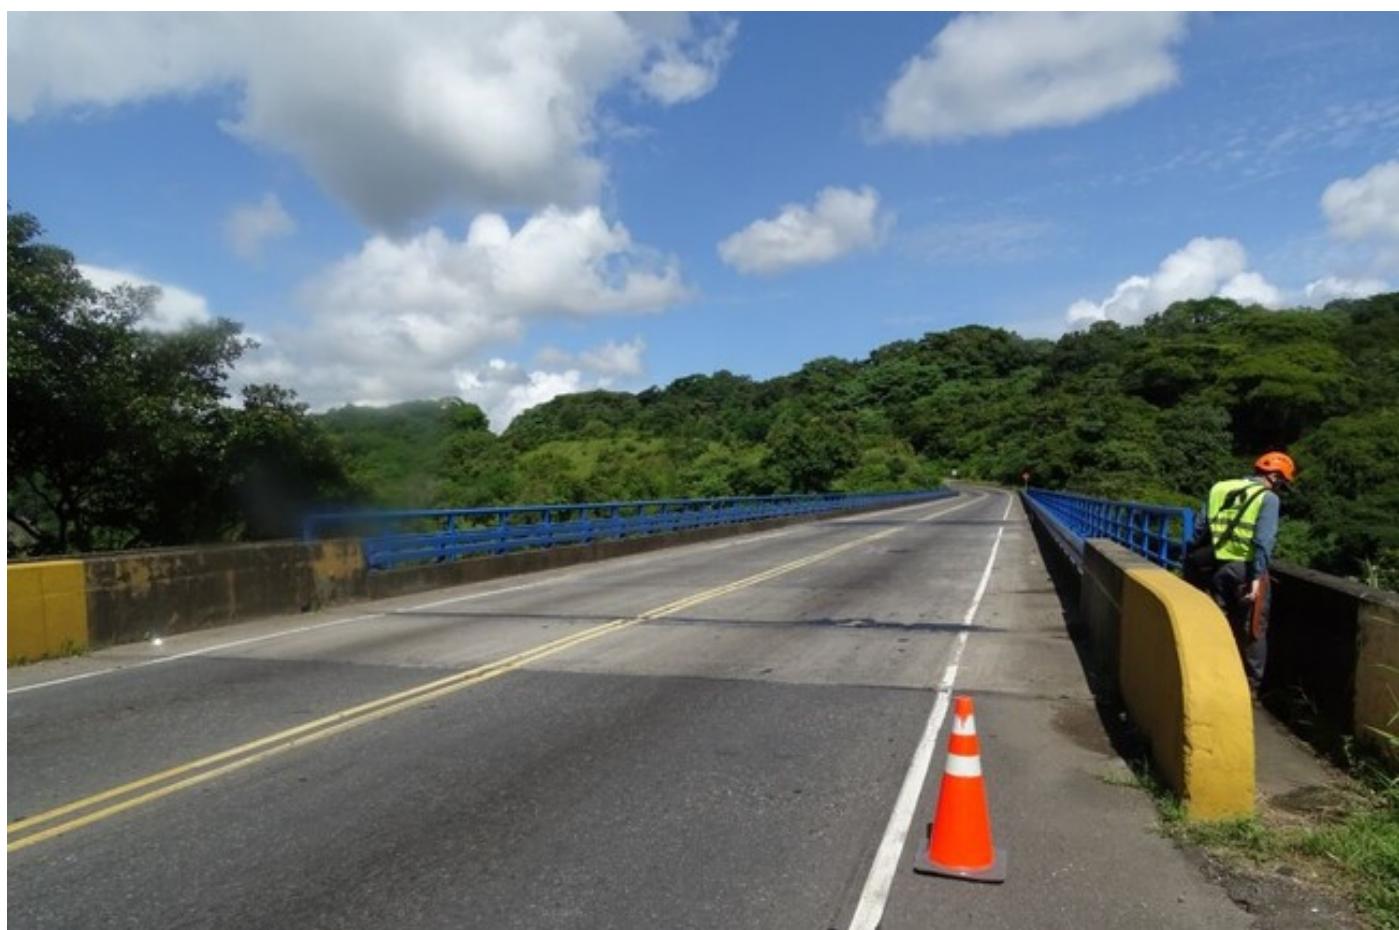
El puente sobre la Quebrada Salitral presenta una condición alarmante, según el informe del LanammeUCR. Foto cortesía del LanammeUCR.

sobre la Quebrada Salitral. Este último se destaca porque presentó una calificación global de la condición de tipo alarmante.

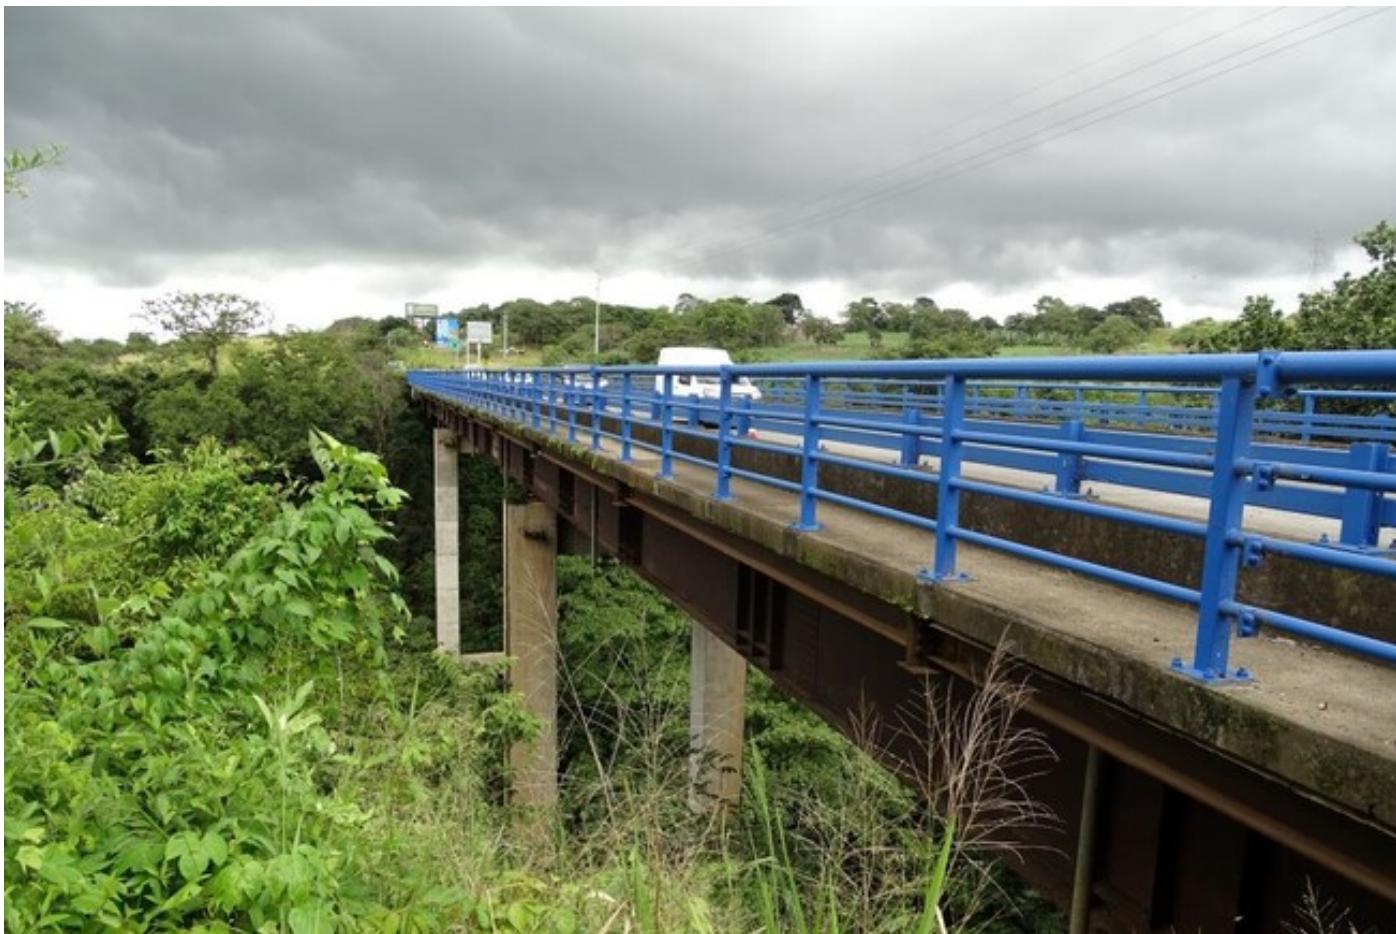
El LanammeUCR recomendó incluir al puente sobre el río Ciruelas, dentro de un programa de intervención de rehabilitación, dadas las condiciones que presenta. Foto cortesía del LanammeUCR.

Sin embargo, se observaron dos puentes que requieren ser incluidos en un programa de intervención de rehabilitación, como lo son el puente sobre el río Ciruelas y el puente

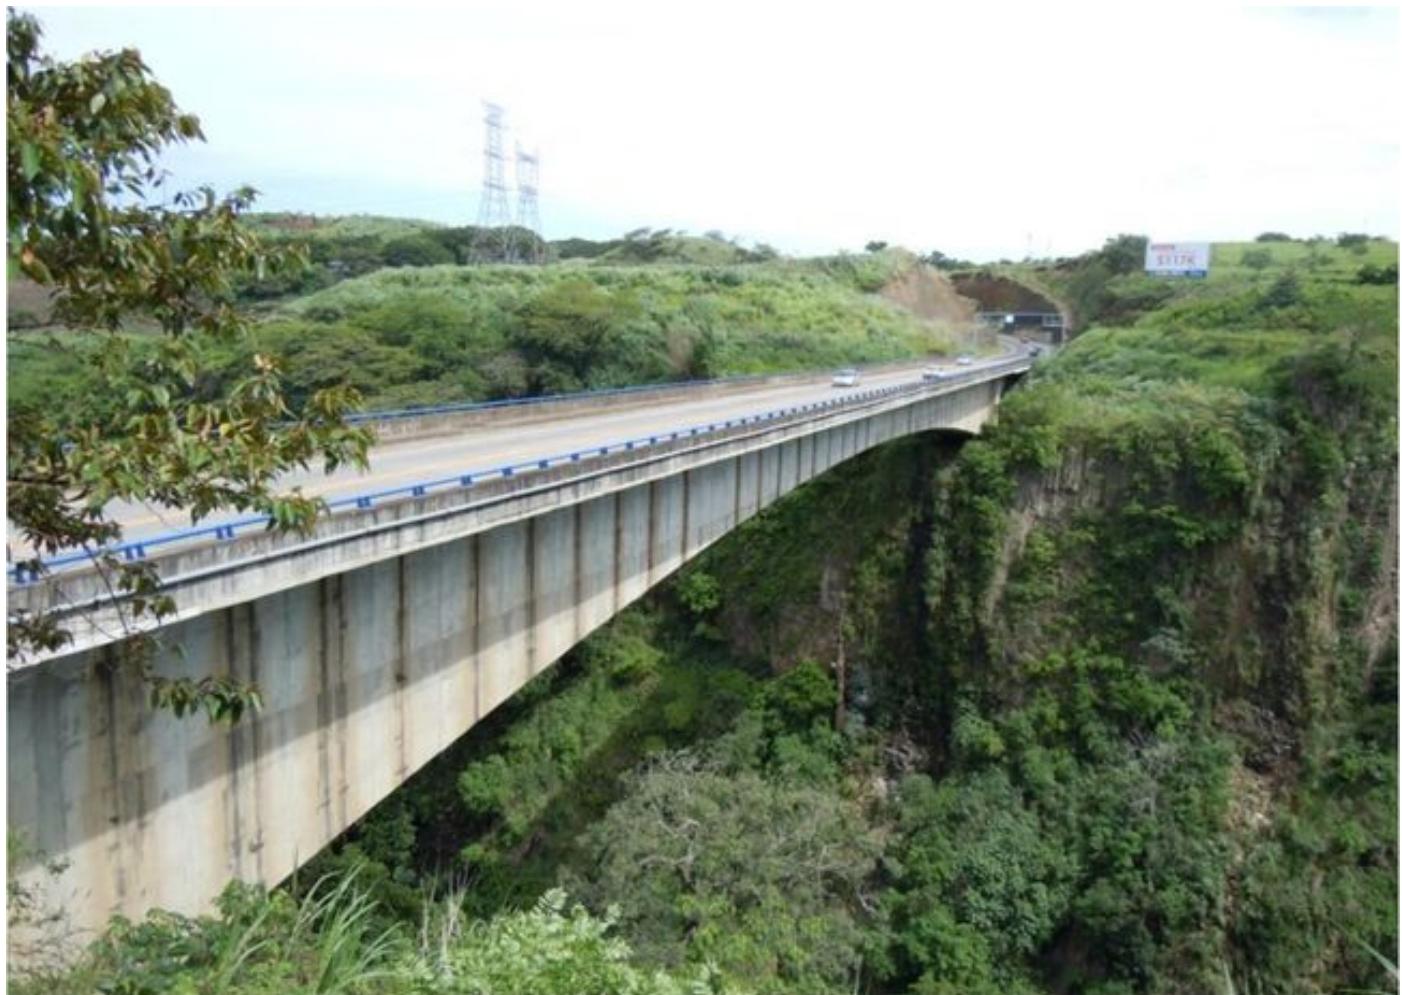
El puente sobre el río Virilla fue una de las 43 estructuras analizadas por el LanammeUCR. Foto cortesía del LanammeUCR.
