Lanamme y RSN monitorean cauces y rutas de acceso al volcán Turrialba

Utilizan dron para inspeccionar lechos de ríos y quebradas

29 OCT 2015 Ciencia y Tecnología

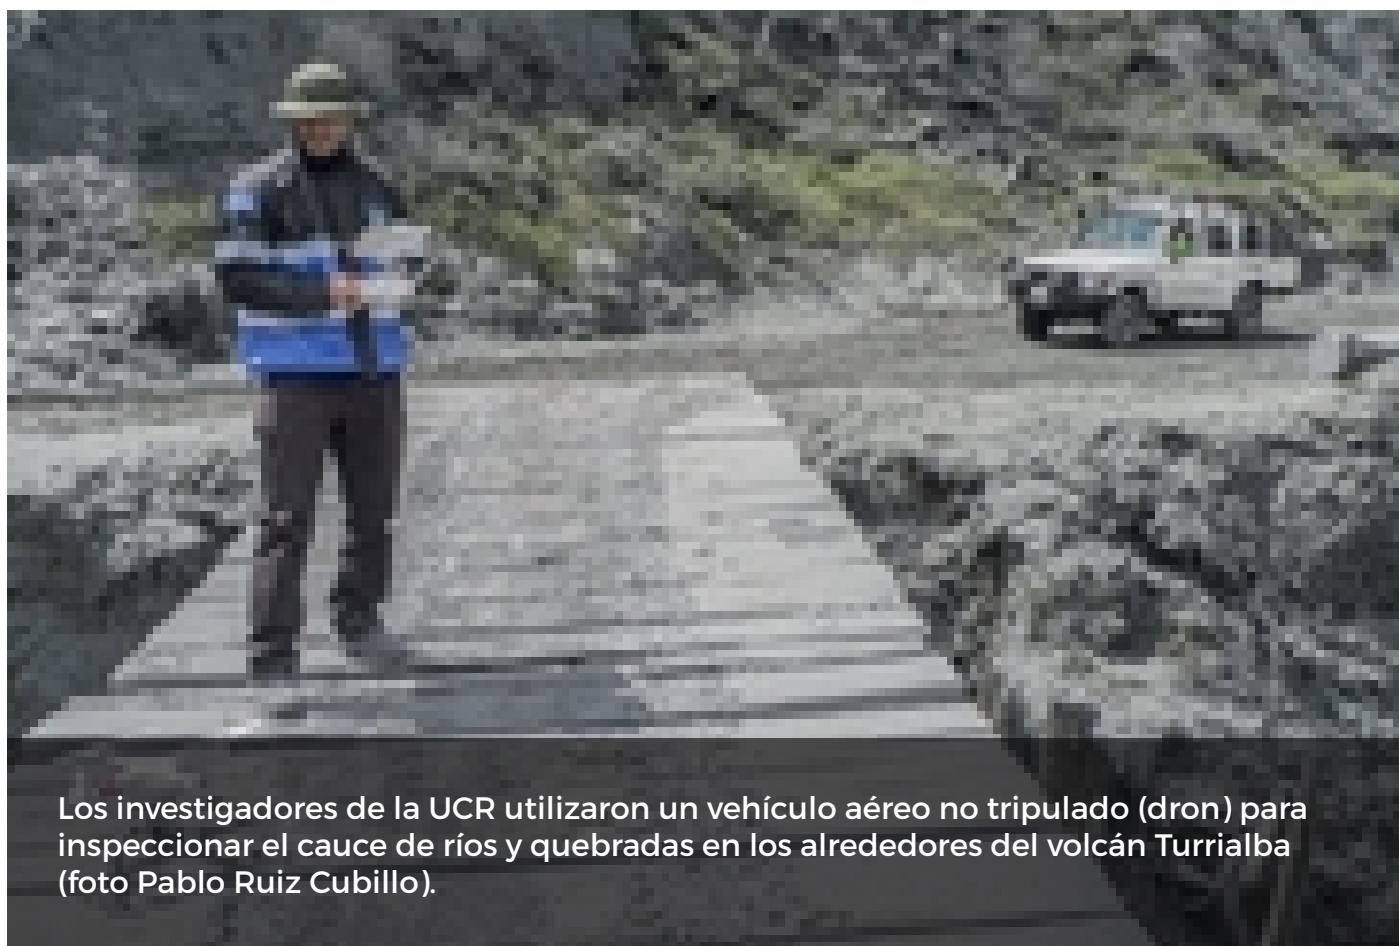
Los investigadores de la UCR utilizaron un vehículo aéreo no tripulado (dron) para inspeccionar el cauce de ríos y quebradas en los alrededores del volcán Turrialba (foto Pablo Ruiz Cubillo).

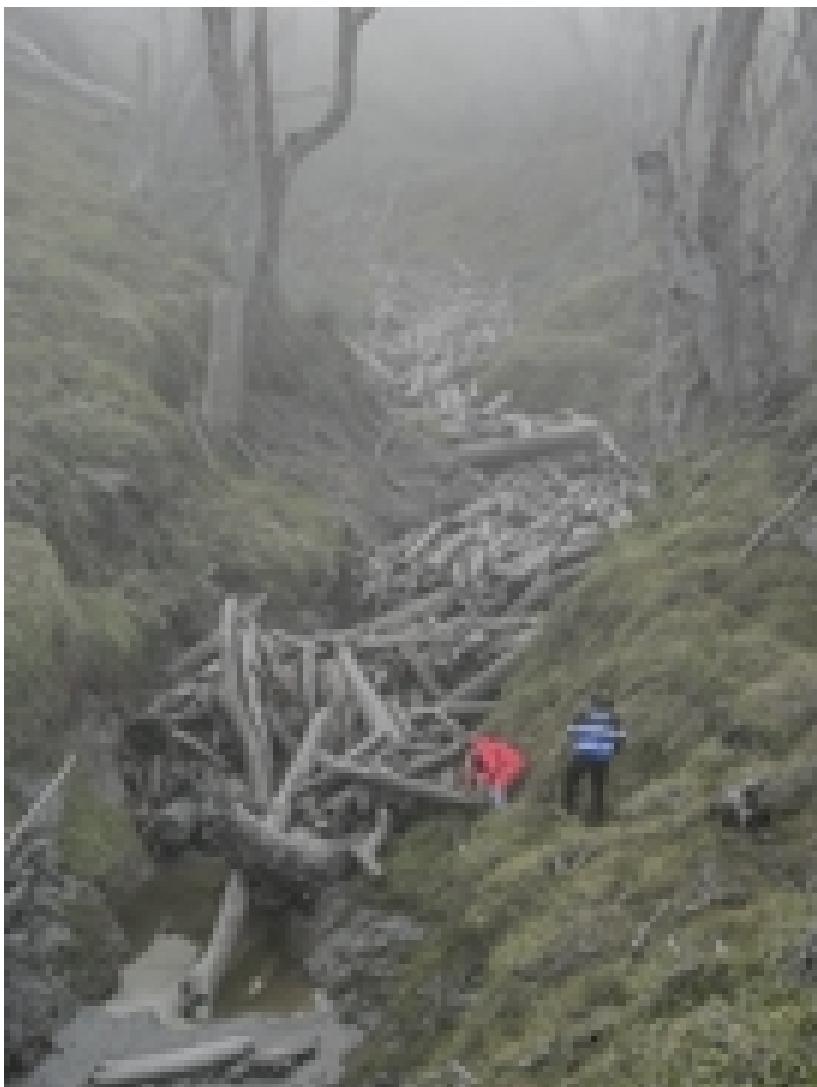
Los troncos de los árboles muertos en el cauce de las quebradas que alimentan al río Toro Amarillo podrían ser arrastrados por la pendiente como consecuencia de lluvias intensas (foto Pablo Ruiz Cubillo).

En su informe, los expertos detallan que la vegetación del suelo de las laderas ha desaparecido casi completamente, lo que favorece la escorrentía y la erosión. Igualmente, que los troncos de los árboles muertos son arrastrados hacia el cauce por la pendiente.

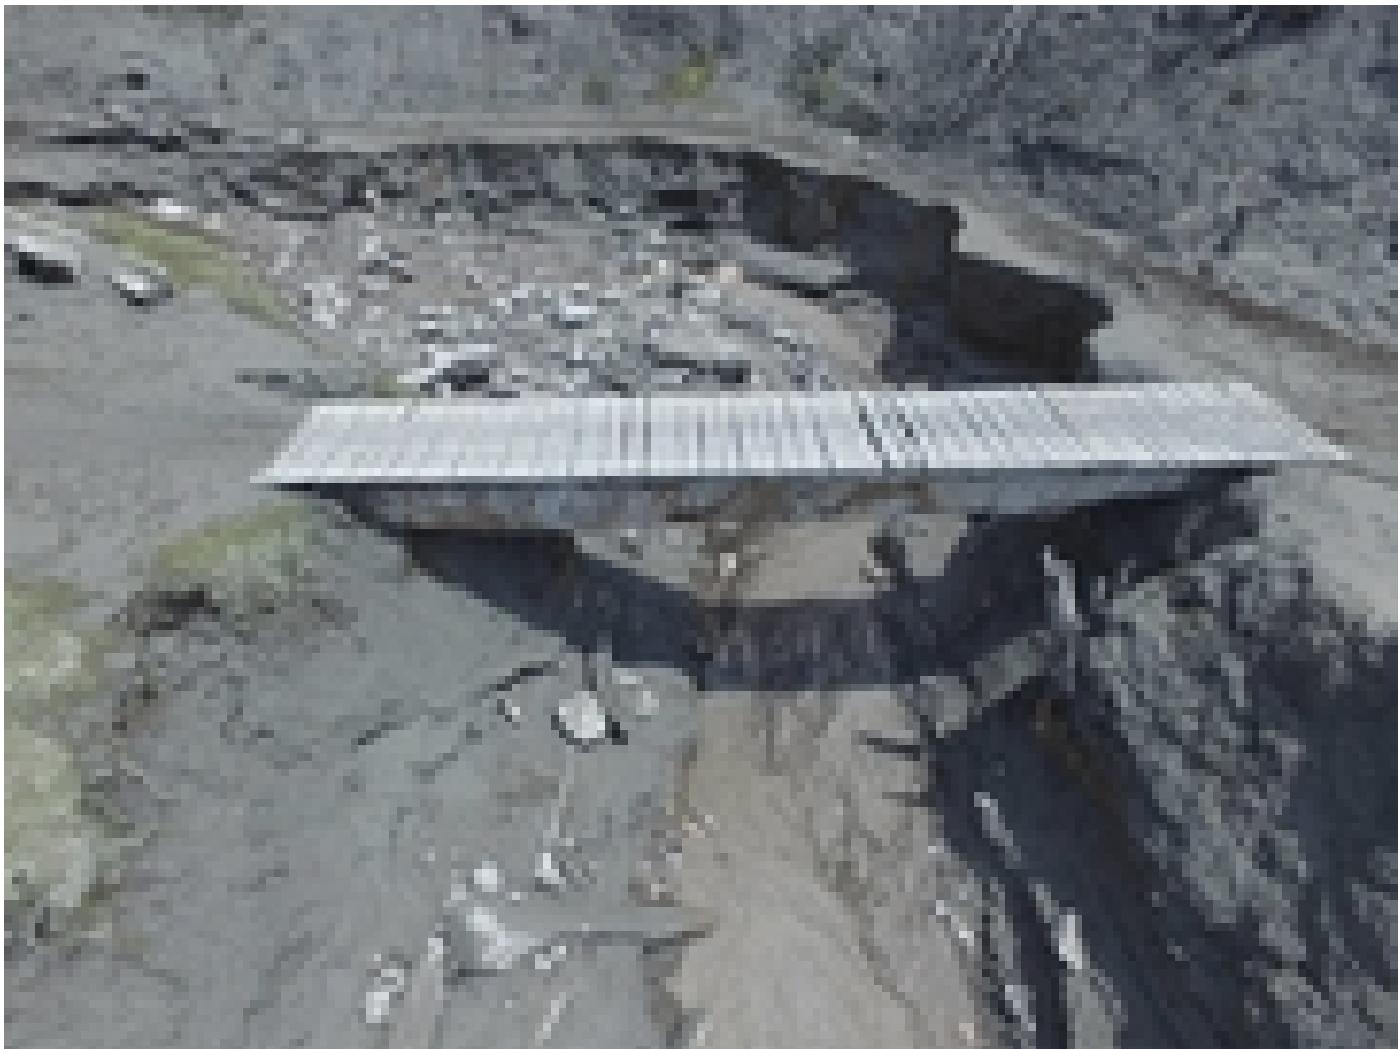
Los científicos determinaron que la quebrada Paredes representa el mayor peligro ante la generación de laharés; es decir, de flujos de rocas, cenizas y barro en los diferentes cursos de agua.

Los científicos determinaron que la quebrada Paredes representa el mayor peligro ante la generación de lahares; es decir, de flujos de rocas, cenizas y barro en los diferentes cursos de agua (foto Pablo Ruiz Cubillo).

Además, encontraron que las superficies planas están cubiertas por un espesor de ceniza de al menos dos centímetros y que los taludes del camino se encuentran igualmente tapizados por una capa delgada de ceniza.
