# Lanamme y RSN monitorean cauces y rutas de acceso al volcán Turrialba

Utilizan dron para inspeccionar lechos de ríos y quebradas

29 OCT 2015

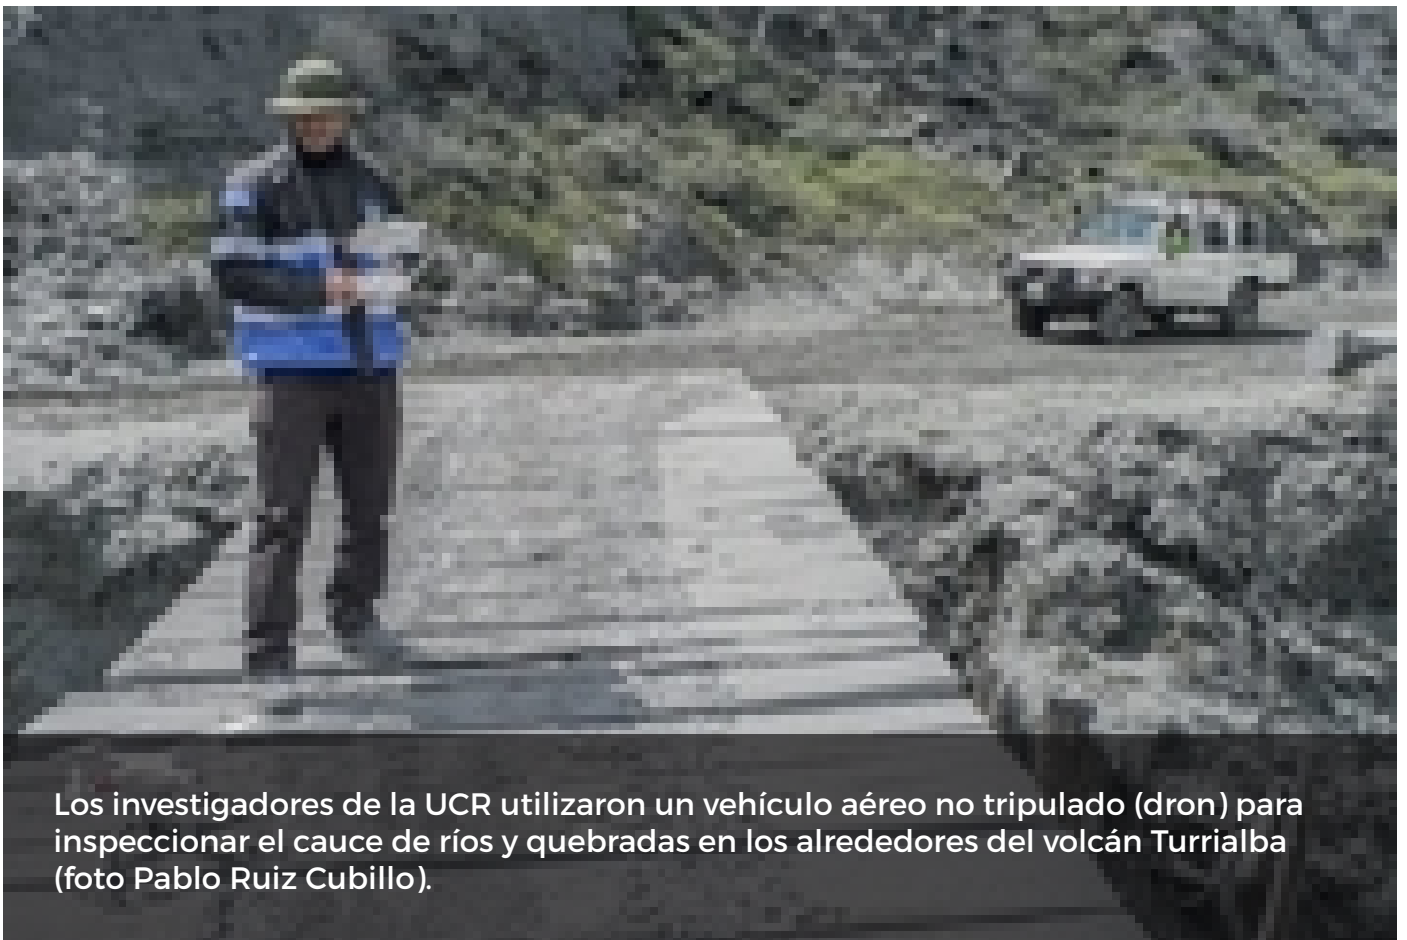
Los investigadores de la UCR utilizaron un vehículo aéreo no tripulado (dron) para inspeccionar el cauce de ríos y quebradas en los alrededores del volcán Turrialba (foto Pablo Ruíz Cubillo).

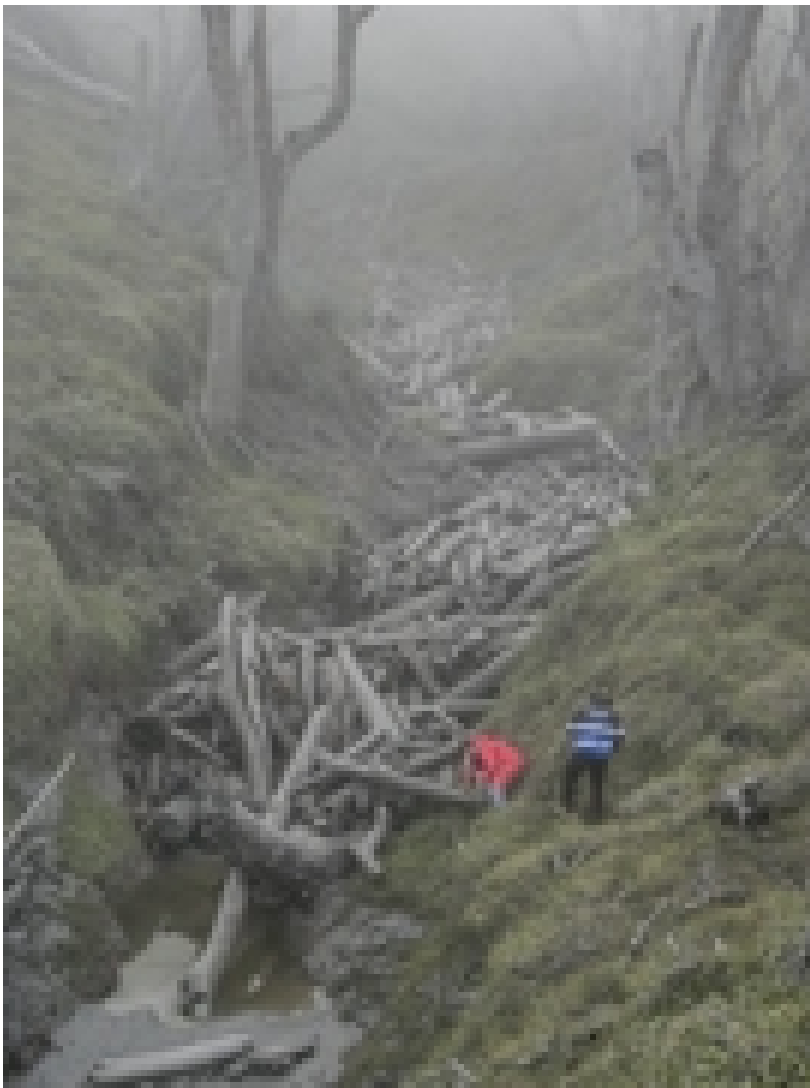
Los troncos de los árboles muertos en el cauce de las quebradas que alimentan al río Toro Amarillo podrían ser arrastrados por la pendiente como consecuencia de lluvias intensas (foto Pablo Ruiz Cubillo).

En su informe, los expertos detallan que la vegetación del suelo de las laderas ha desaparecido casi completamente, lo que favorece la escorrentía y la erosión. Igualmente, que los troncos de los árboles muertos son arrastrados hacia el cauce por la pendiente.

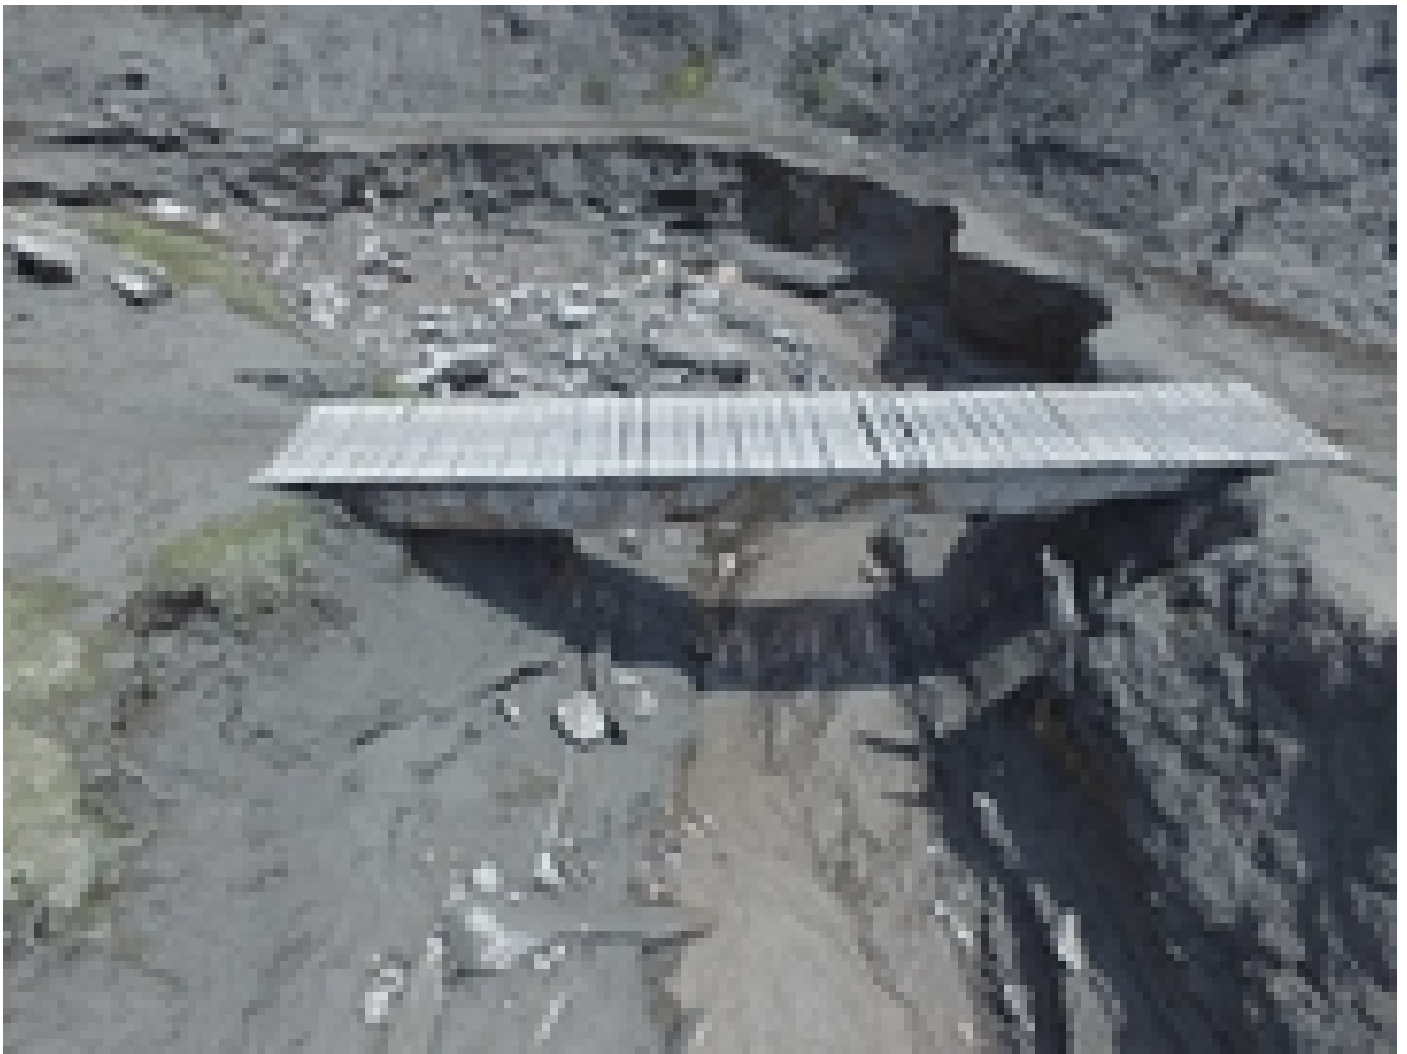
**El Dr. Mora dijo que la principal preocupación reside en que en ciertos puntos de los cauces la acumulación de materiales podría generar represamientos y luego ocasionar lahares como consecuencia de lluvias intensas.**

**Los geólogos consideran que los potenciales flujos de mayor magnitud afectarían principalmente el acceso a La Picada, e incluso podrían alcanzar al río Toro Amarillo y al puente que lo cruza sobre la ruta 32 que conduce a la provincia de Limón.**

Los científicos determinaron que la quebrada Paredes representa el mayor peligro ante la generación de lahares; es decir, de flujos de rocas, cenizas y barro en los diferentes cursos de agua (foto Pablo Ruiz Cubillo).
