La realidad de los trabajadores de las antenas en el volcán Irazú

Ocho trabajadores brindan mantenimiento a las 78 antenas de transmisión de radio y televisión que aún permanecen en la cima del macizo, tras varios deslizamientos.

26 JUL 2021 Vida UCR

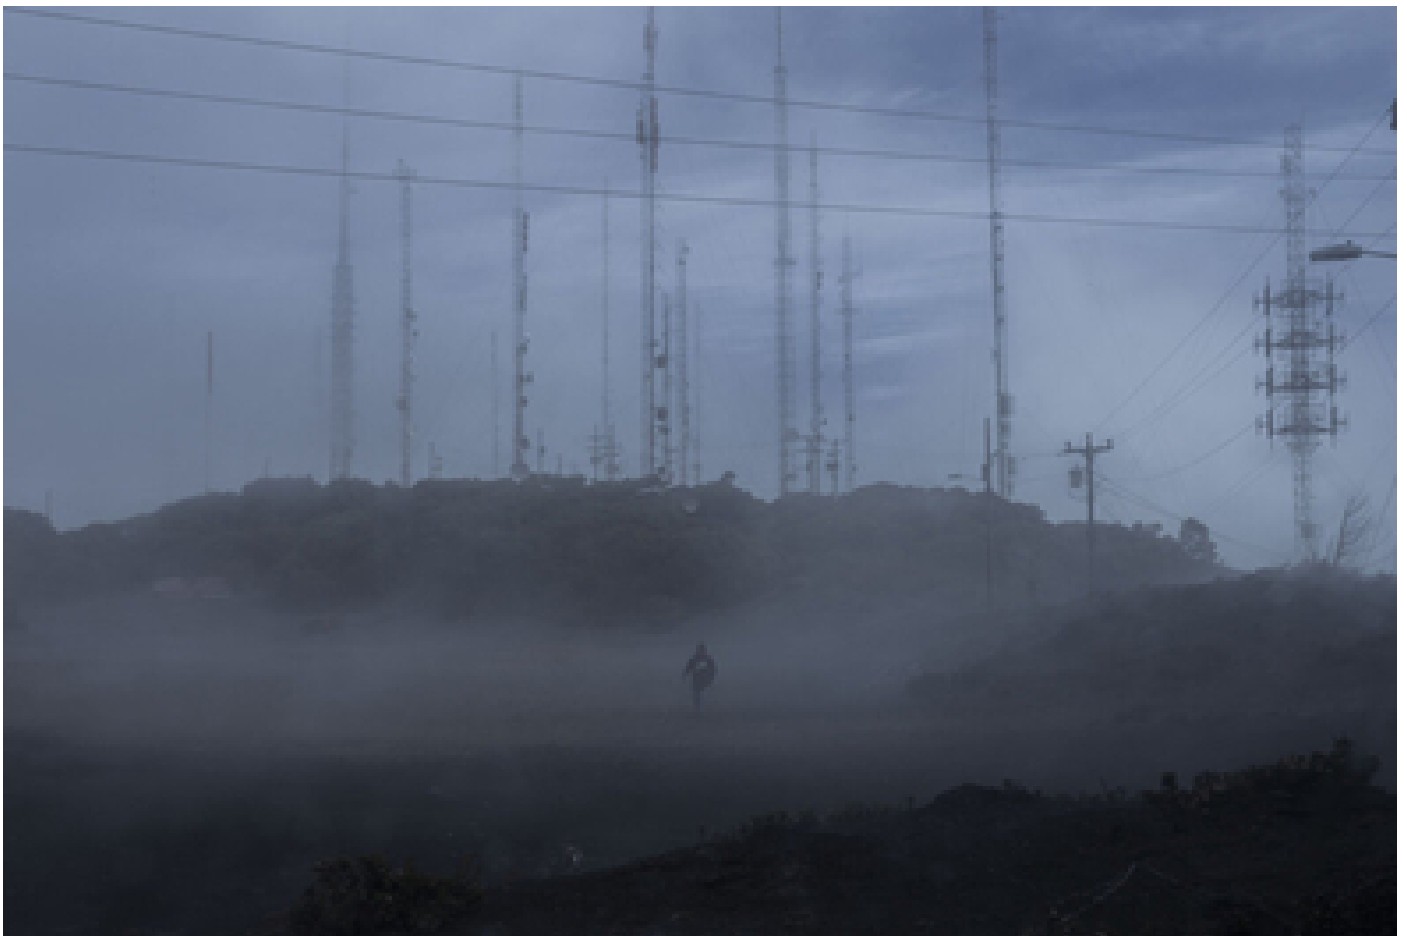
En agosto del 2020, un gran bloque colapsó y destruyó algunas de las antenas más importantes que se encuentran en la cima del volcán Irazú. Foto: Paulo Ruiz Cubillo.

En agosto del 2020, otro gran bloque colapsó y destruyó algunas de las antenas más importantes de este sitio, así como las casetas donde habitaban algunos de los operadores junto con sus familias.

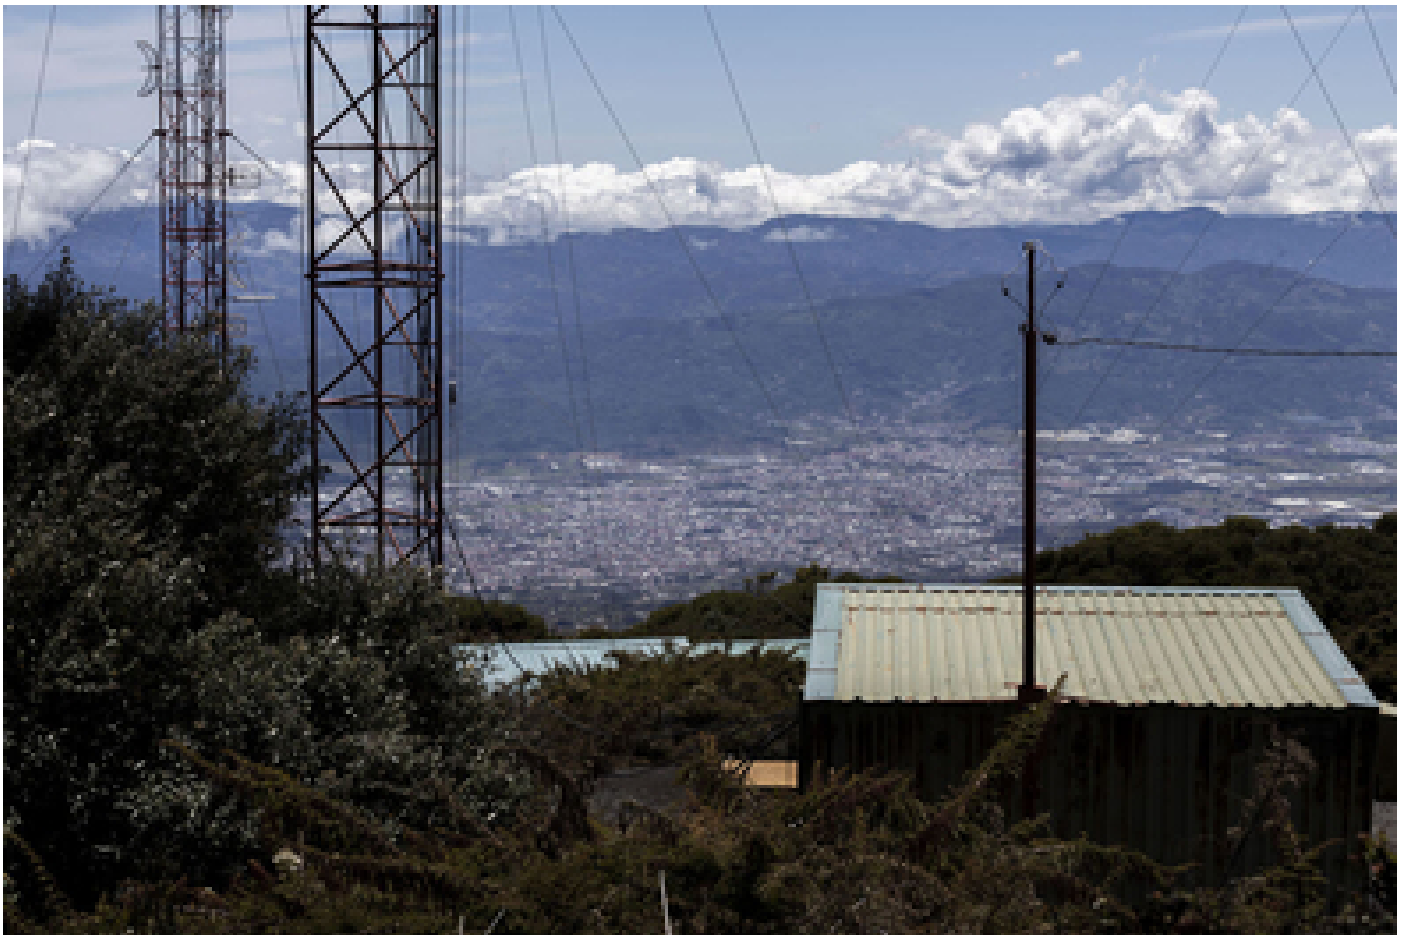
Debido a su altura e inactividad en las últimas décadas, las estaciones de radio y televisión del país instalaron sus antenas de transmisión en la cumbre del volcán Irazú. Foto: Paulo Ruiz Cubillo.

A partir del año 1978, las torres de transmisión y las antenas se fueron construyendo y colocando en el sector oeste de la cima del volcán, aprovechando una zona que tenía una topografía plana. En 1985, las autoridades del Parque Nacional Volcán Irazú implementaron una regulación sobre la construcción de nuevas torres de transmisión, lo que generó que las estaciones de televisión y radio utilizaran la infraestructura existente.
