El análisis de la ruta 153 Radial Alajuela muestra que necesita una intervención urgente

LanammeUCR realizó una evaluación a la Radial Alajuela como parte de un plan que busca evaluar todas las rutas de concreto durante el 2022

A través del informe EIC-Lanamme-INF-0408-2022 – UGERVN, se mostraron los resultados de la evaluación que realizó el [LanammeUCR](#) entre los años 2021 y 2022.

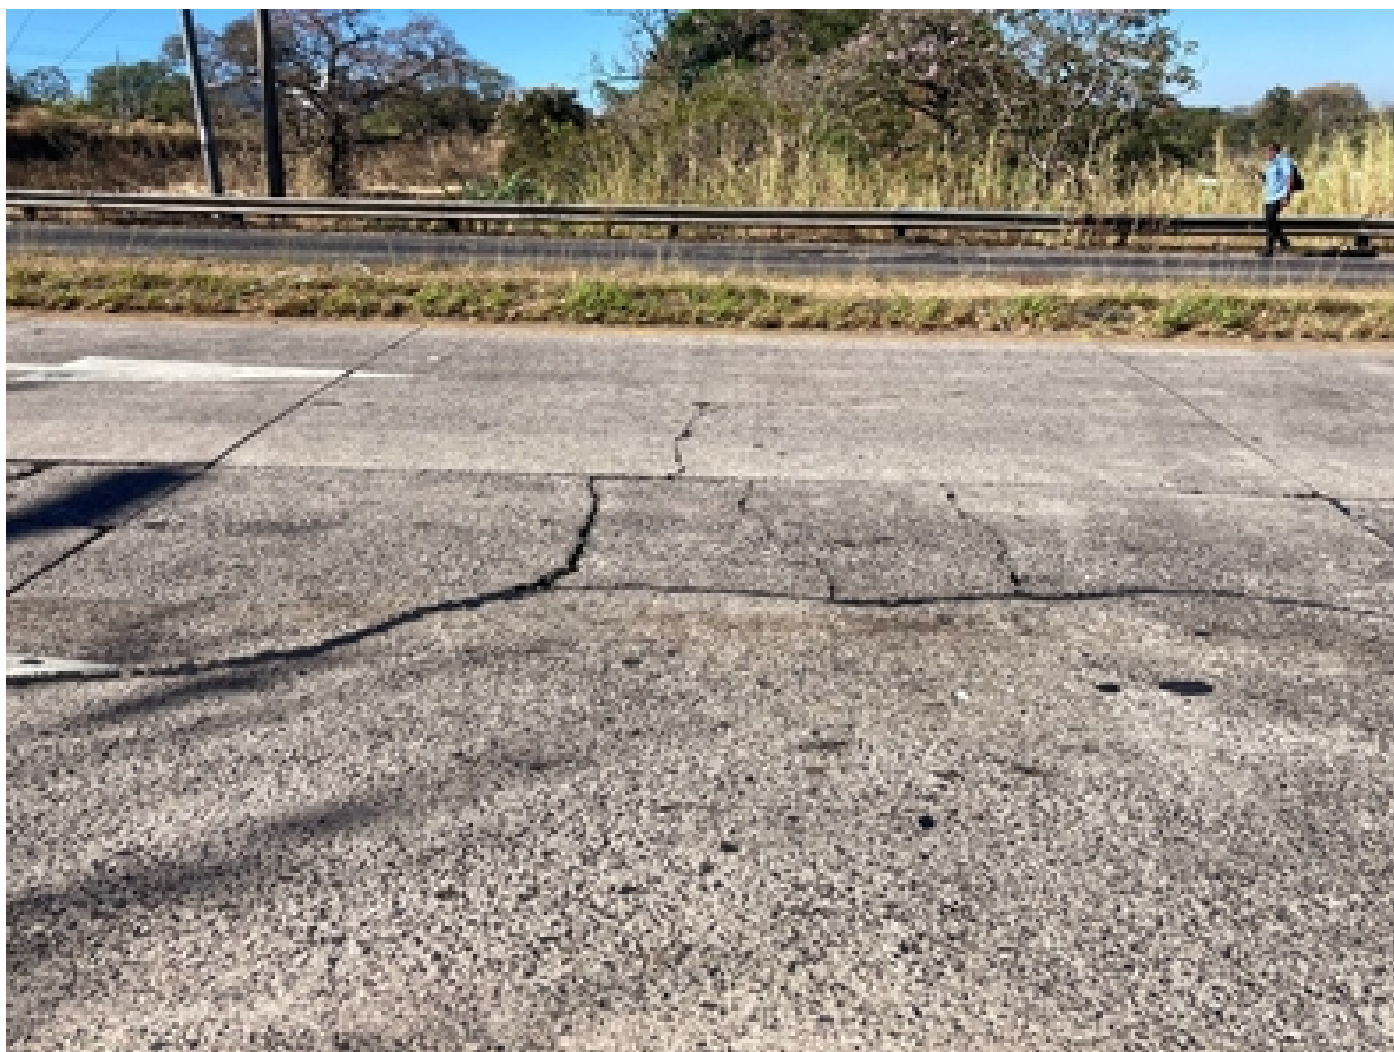
El agrietamiento lineal y transversal en las losas, la losa dividida, la grieta de esquina y el desprendimiento de agregados están dentro de los problemas más recurrentes en la Radial Alajuela. Foto LanammeUCR.

Deterioros presentes: **en el sentido 1 hacia Alajuela, se identificaron 139 losas con deterioros, mientras que en el sentido 2 hacia el Aeropuerto, un total de 167.** En cuanto al tipo de deterioros, se identificaron todos los enumerados en el Manual de Auscultación Visual MAV 2016, para este tipo de rutas, variando su severidad a lo largo de su longitud. Los más frecuentes son el agrietamiento lineal y transversal en losas, la losa dividida, la grieta de esquina y el desprendimiento de agregados, todos estos con distintos niveles de severidad.

Con la información geotécnica y con el inventario detallado de deterioros, se puede generar una estrategia de intervención para la ruta, ya sea con actividades de mantenimiento periódico con arreglos a profundidad parcial para deterioros menores, y a profundidad total para aquellos con severidad alta o colapso total, de tal manera que se recupere la condición adecuada de esta obra vial.

Las labores como sustitución del sello de las juntas, la limpieza de escombros en la cuneta y/o cordón y caño, corta de maleza en el derecho de vía y sellado de agrietamientos menores son labores que deben realizarse de manera constante, y no de manera reactiva como suele suceder en este tipo de rutas.
