# El LanammeUCR le recomienda al MOPT tomar medidas preventivas de seguridad vial y control de tránsito en la ruta nacional 23

El tramo de la carretera que pasa por Caldera ha sido una de las zonas más afectadas debido al fuerte oleaje y a la erosión costera

11 JUL 2023

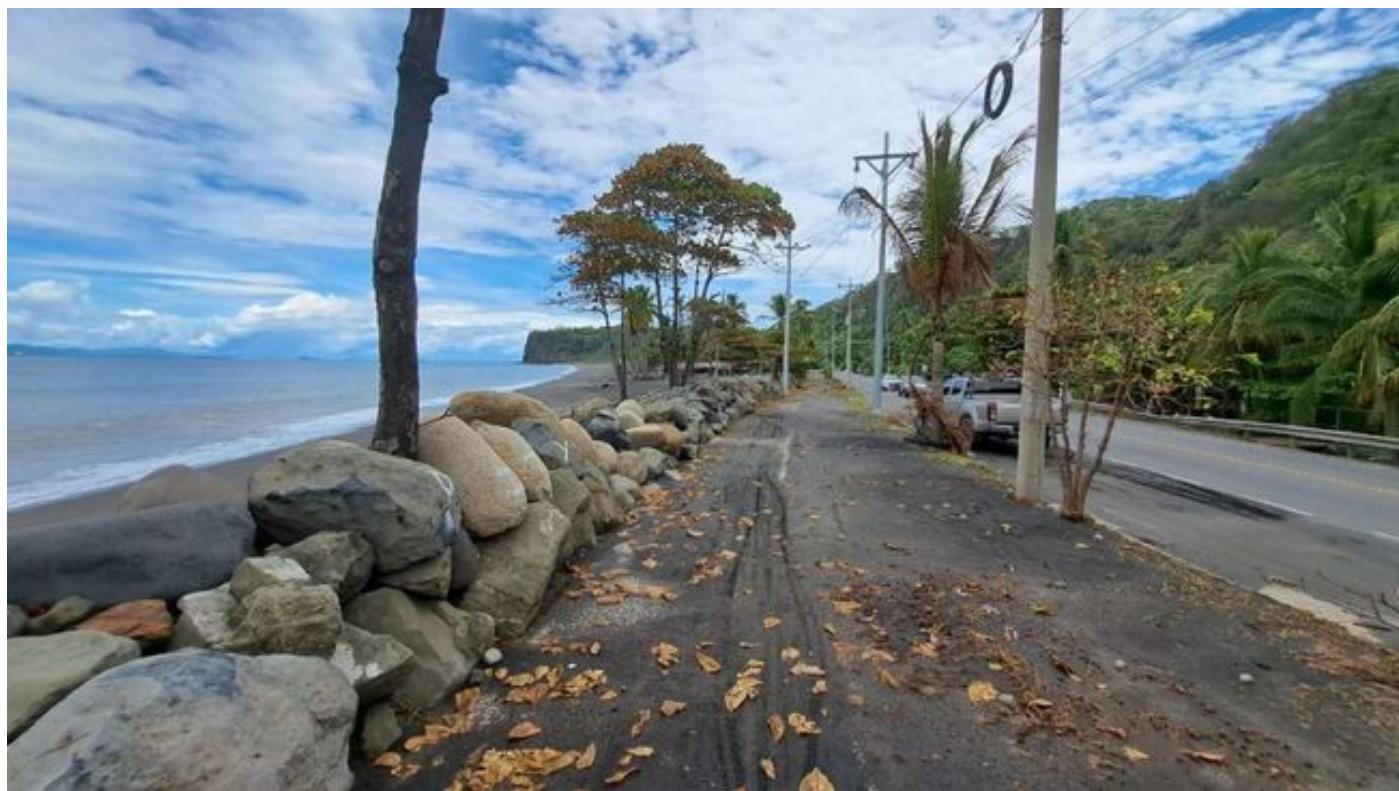
Dentro de las recomendaciones que brinda el LanammeUCR a las autoridades, resalta como fundamental mejorar el señalamiento vial para alertar a las personas sobre el peligro del fuerte oleaje. Foto del LanammeUCR.

Este oleaje ha generado un impacto directo en la ruta nacional 23 que se encuentra más cercano a la costa, ya que **el agua del mar invade el área de la calzada con fuerza, arrastrando consigo suelos finos, piedras y otros, lo que a su vez representa un riesgo de seguridad vial para todas las personas que son usuarias de esta vía**, tanto aquellos que circulan en vehículos automotores como peatones y ciclistas, al existir en la zona aceras y ciclovía, todos estos factores influyen para que haya un mayor riesgo de ocurrencia de accidentes de tránsito en ese tramo en particular en el lapso en que el fuerte oleaje invade la calzada.

Ante estas posibles afectaciones, resulta necesario tomar medidas para disminuir el riesgo de accidentes, por lo que **es indispensable mejorar el señalamiento vial y establecer protocolos efectivos de control en carretera, siendo el control de la velocidad uno de los más importantes**.
