El LanammeUCR realizó una evaluación a la erosión costera que afecta la ruta nacional 23, entre Caldera y El Roble

12 SEPT 2023 Ciencia y Tecnología

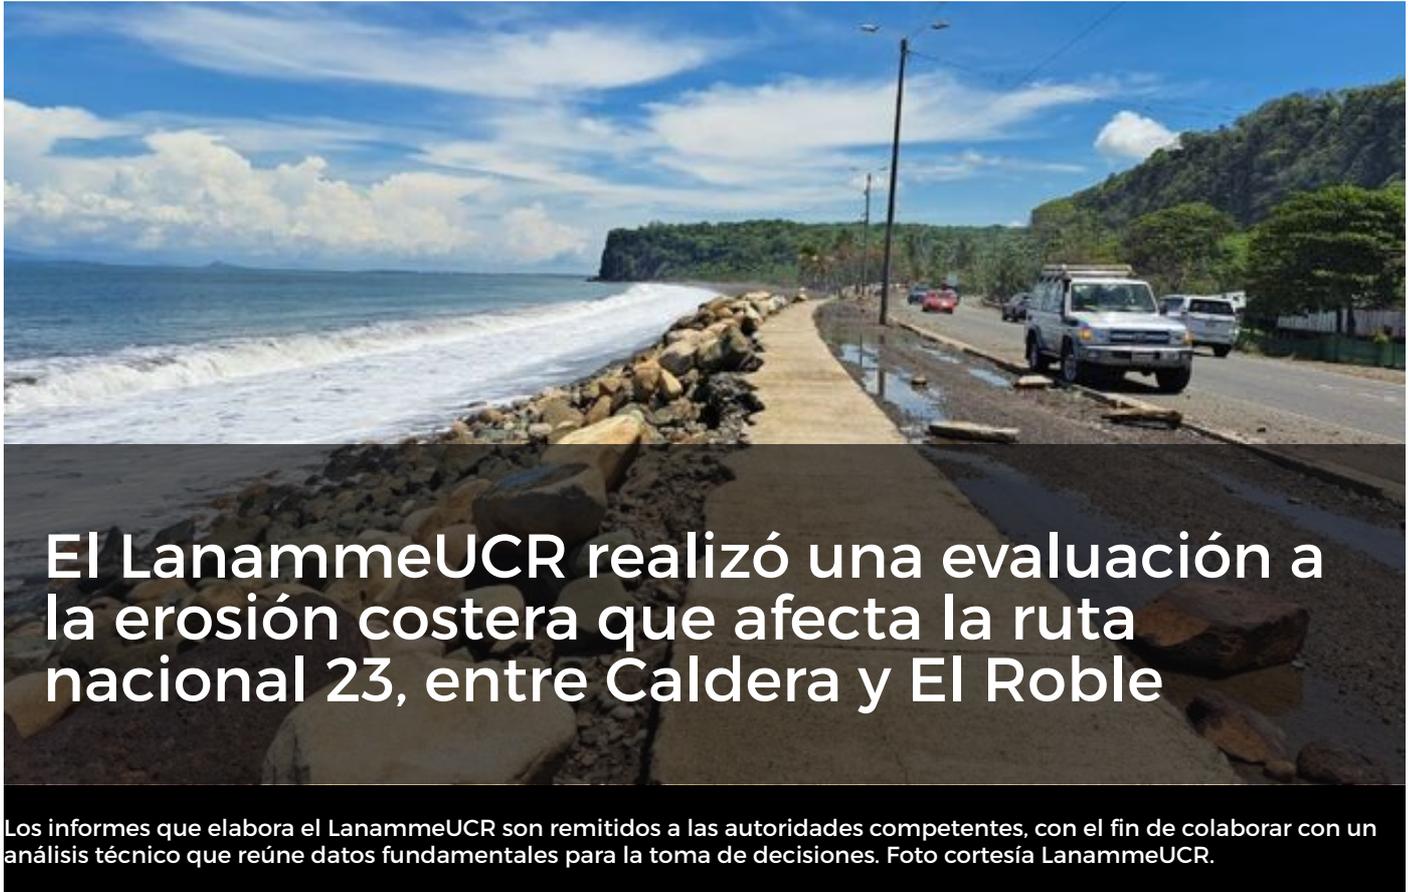
Los informes que elabora el LanammeUCR son remitidos a las autoridades competentes, con el fin de colaborar con un análisis técnico que reúne datos fundamentales para la toma de decisiones. Foto cortesía LanammeUCR.

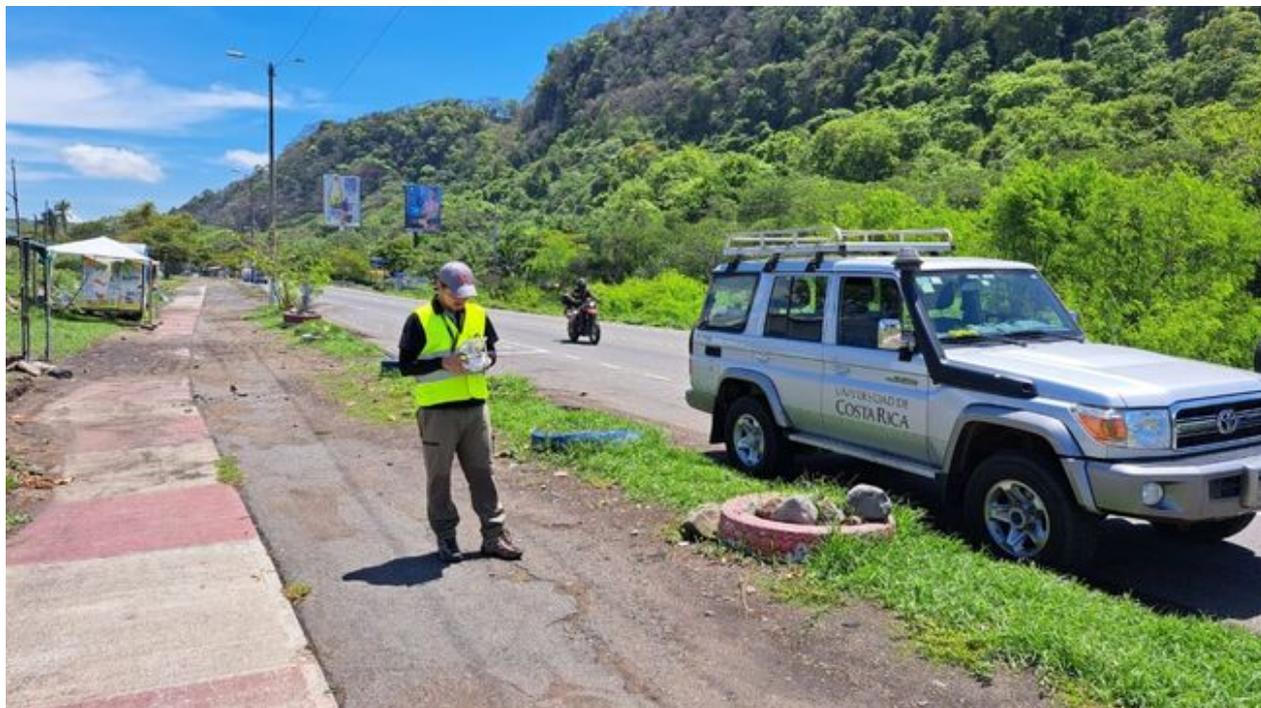
El tramo entre Caldera y El Roble, en la ruta 23, ha sido afectado por el oleaje, las mareas altas y las corrientes litorales. Foto cortesía LanammeUCR.

Dentro de los puntos identificados, perteneciente al parámetro con muy alta susceptibilidad, está el Pk 9+500 y 10+500, donde actualmente se están dando los problemas de erosión en el enrocado que protege esta vía y que se ha visto afectado durante este año por el fuerte oleaje.

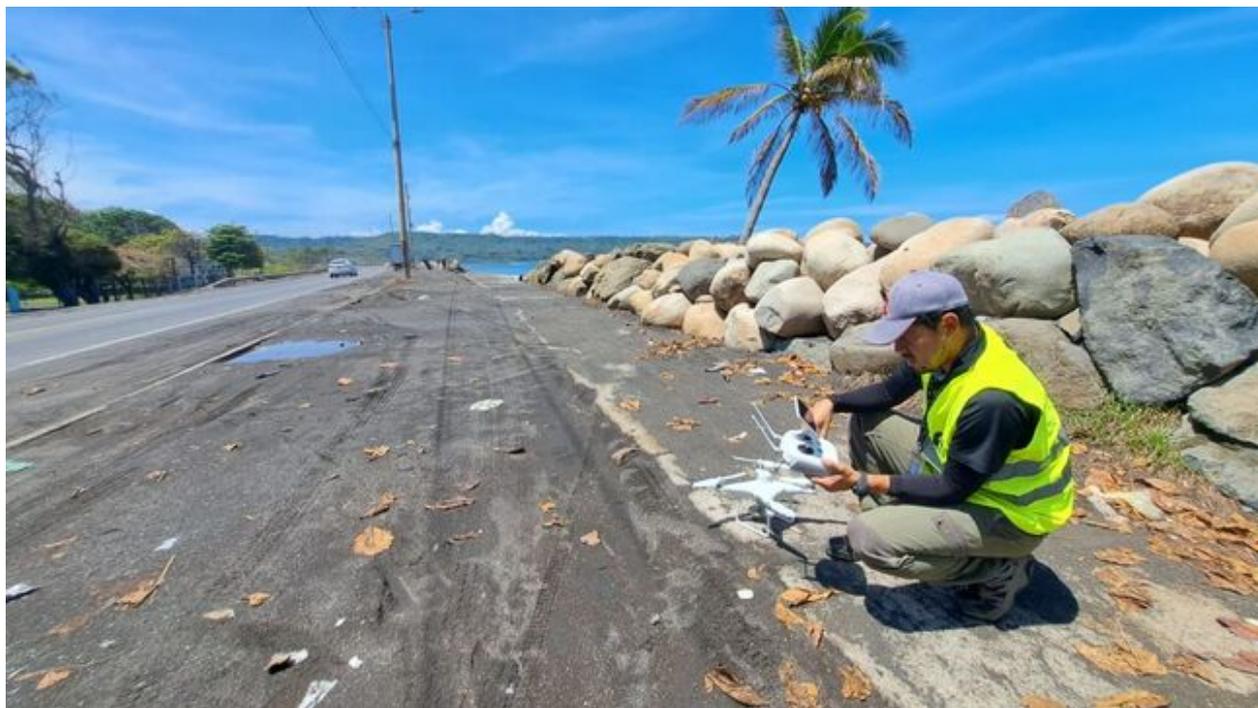
Este informe también incluye una valoración técnica, realizada con observaciones y estudio del entorno. Foto cortesía LanammeUCR.

Las obras de reconstrucción del enrocado que se están dando en el sector de Caldera, sirven para volver a proteger momentáneamente la ruta del oleaje, en contra de las mareas altas que se puedan dar en las condiciones actuales.

Sin embargo, **es necesaria una intervención que haga disminuir la exposición de la ruta, ya que ese sector sigue presentando una susceptibilidad muy alta a la erosión costera** y se ha reconstruido la vulnerabilidad.

Se recomienda implementar las soluciones indicadas por el Laboratorio de Ingeniería Marítima y Fluidal (LIMF) en 2013, que consiste en construir dos espigones extremos en la playa y encerrar el sector que presenta mayores problemas con dos espigones más, que lleguen hasta la batimétrica de 5 metros.
