## El LanammeUCR realizó una evaluación a la erosión costera que afecta la ruta nacional 23, entre Caldera y El Roble

Este laboratorio especializado de la UCR ha venido trabajando, a través de investigaciones y evaluaciones sobre la erosión costera desde el año 2017

12 SEPT 2023 Ciencia y Tecnología

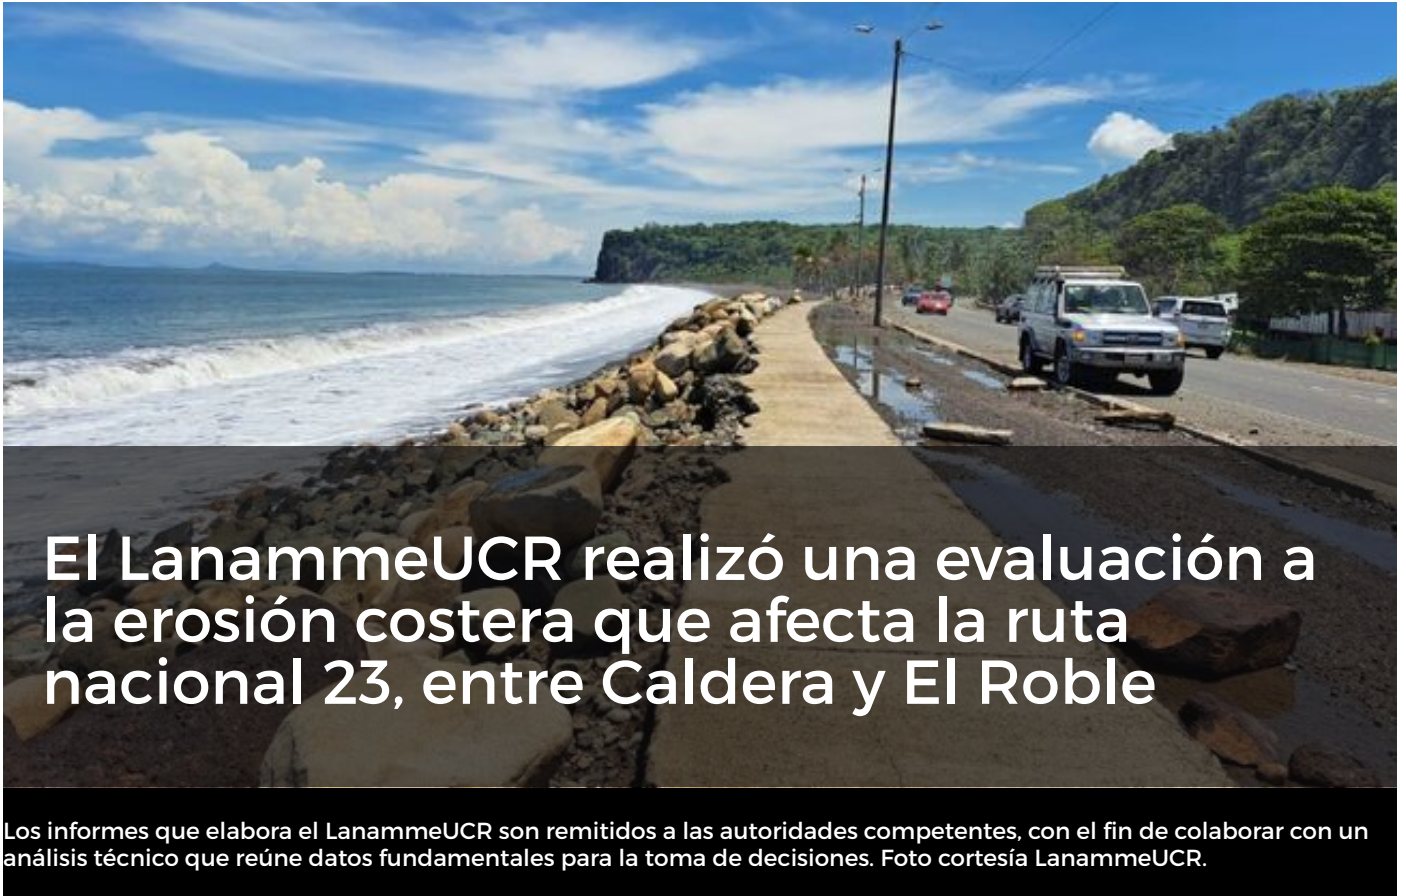
Los informes que elabora el LanammeUCR son remitidos a las autoridades competentes, con el fin de colaborar con un análisis técnico que reúne datos fundamentales para la toma de decisiones. Foto cortesía LanammeUCR.

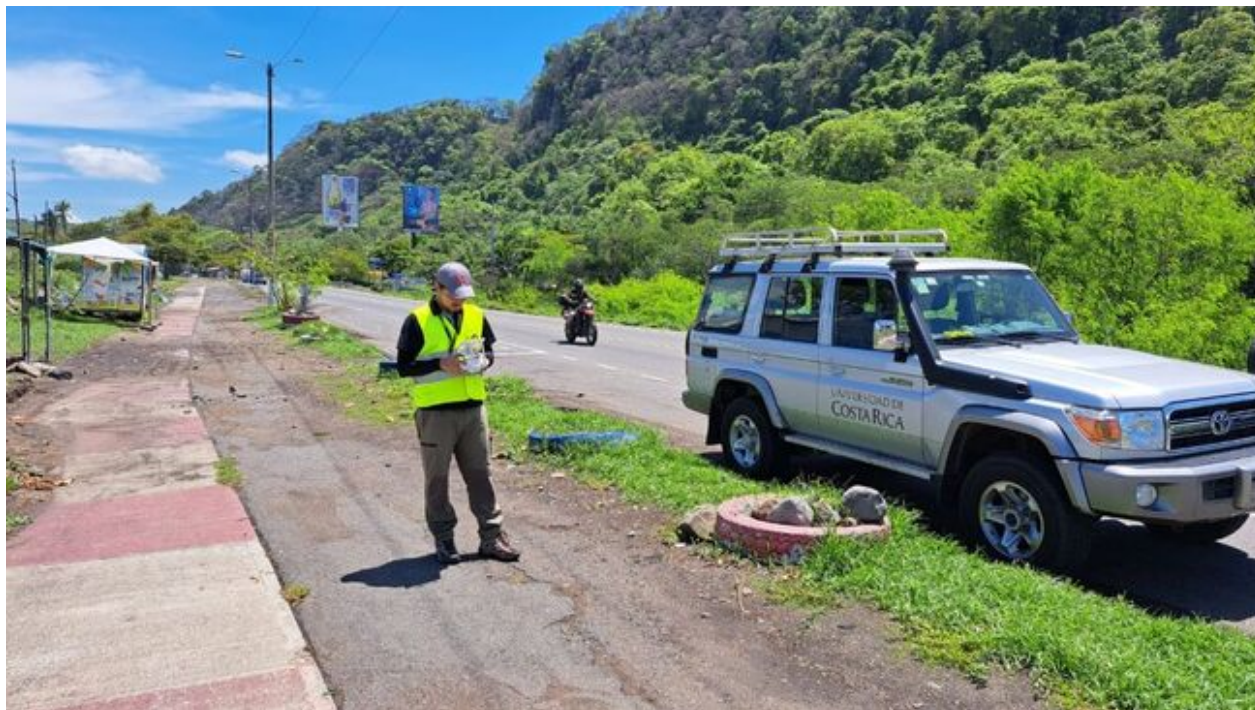
El tramo entre Caldera y El Roble, en la ruta 23, ha sido afectado por el oleaje, las mareas altas y las corrientes litorales. Foto cortesía LanammeUCR.

Dentro de los puntos identificados, perteneciente al parámetro con muy alta susceptibilidad, está el Pk 9+500 y 10+500, donde actualmente se están dando los problemas de erosión en el enrocado que protege esta vía y que se ha visto afectado durante este año por el fuerte oleaje.

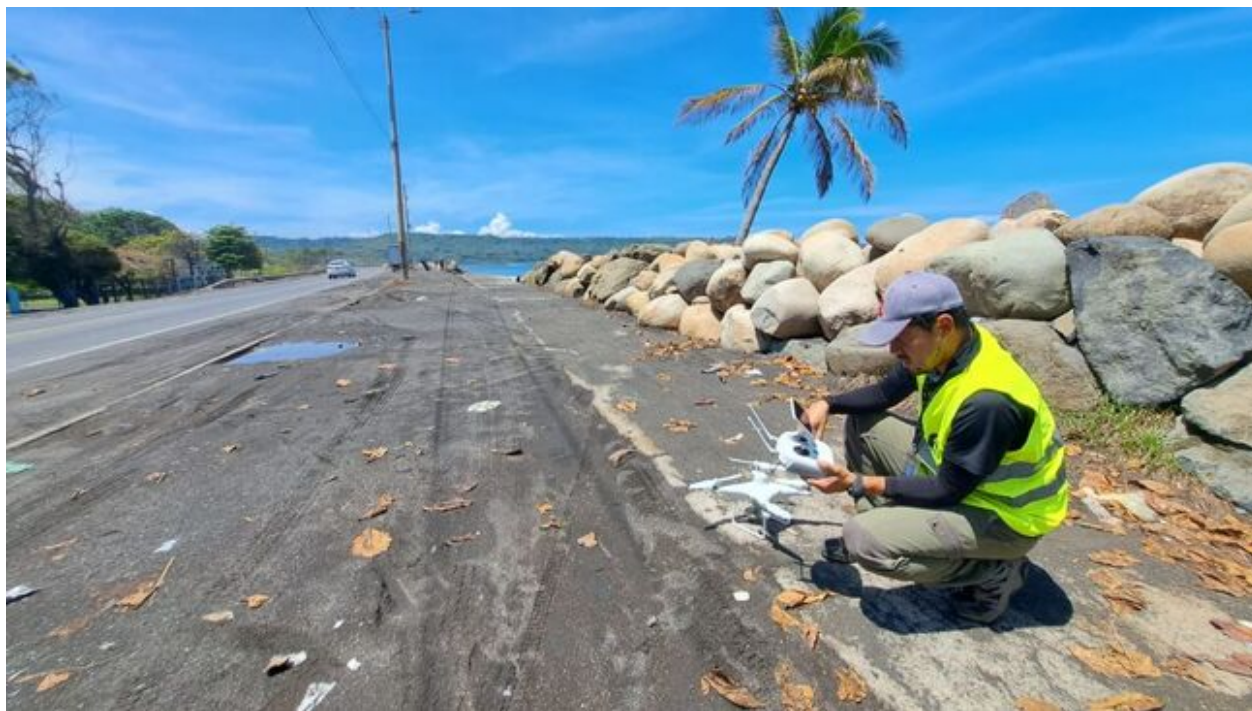
Este informe también incluye una valoración técnica, realizada con observaciones y estudio del entorno. Foto cortesía LanammeUCR.

Las obras de reconstrucción del enrocado que se están dando en el sector de Caldera, sirven para volver a proteger momentáneamente la ruta del oleaje, en contra de las mareas altas que se puedan dar en las condiciones actuales.

Sin embargo, **es necesaria una intervención que haga disminuir la exposición de la ruta, ya que ese sector sigue presentando una susceptibilidad muy alta a la erosión costera** y se ha reconstruido la vulnerabilidad.

Se recomienda implementar las soluciones indicadas por el Laboratorio de Ingeniería Marítima y Fluidal (LIMF) en 2013, que consiste en construir dos espigones extremos en la playa y encerrar el sector que presenta mayores problemas con dos espigones más, que lleguen hasta la batimétrica de 5 metros.
