La conservación del patrimonio artístico está en buenas manos

La Universidad de Costa Rica pone su conocimiento al servicio del arte

El proyecto “**Abordaje multidisciplinario para el establecimiento del estado de conservación de las obras pictóricas de gran formato del Teatro Nacional de Costa Rica**”, inscrito en el Instituto de Investigaciones en Arte (IIArte) de la UCR, continúa trabajando con el objetivo de **evaluar las condiciones de estas pinturas y los procesos de deterioro en entornos climáticos tropicales**. El fin es construir estrategias adaptadas de conservación preventiva y futuras intervenciones sobre el patrimonio cultural.

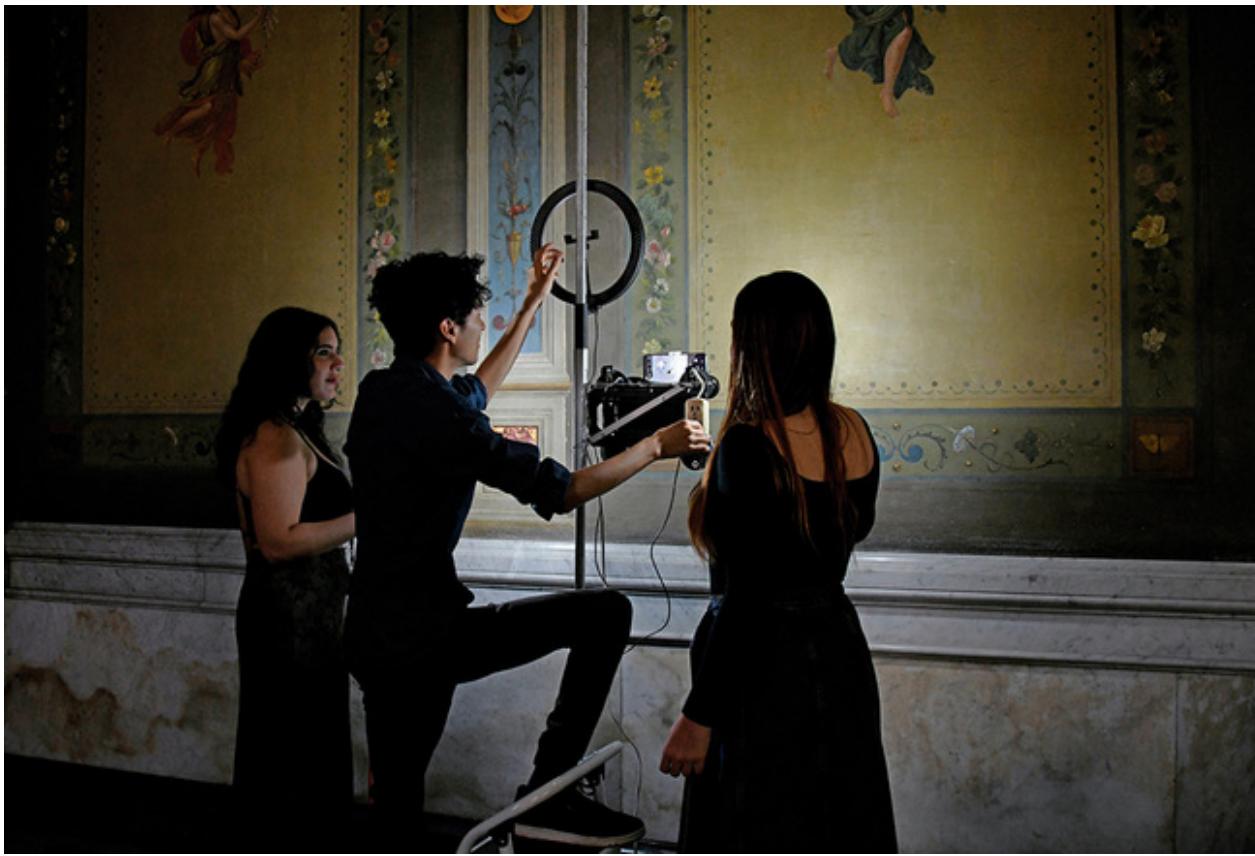
Para agilizar el proceso de investigación, se elaboró un instrumento que ayuda a que la toma de fotografías sea lo más fiel a la realidad posible, para luego analizar la información que se requiere.

Fue gracias al ingenio de Álvaro Bermúdez, estudiante de la carrera de Ingeniería Agrícola y de Biosistemas, que se resolvieron esos inconvenientes. Él construyó un aparato para la toma de fotografías, hizo un boceto en el que incluyó todas las necesidades y con la ayuda de su papá logró armar un dispositivo que contiene un soporte para la cámara, el celular o

la tableta, así como para las luces. Como debe ser de fácil movilidad, tiene rodines y un riel para moverlo hacia abajo o hacia arriba.

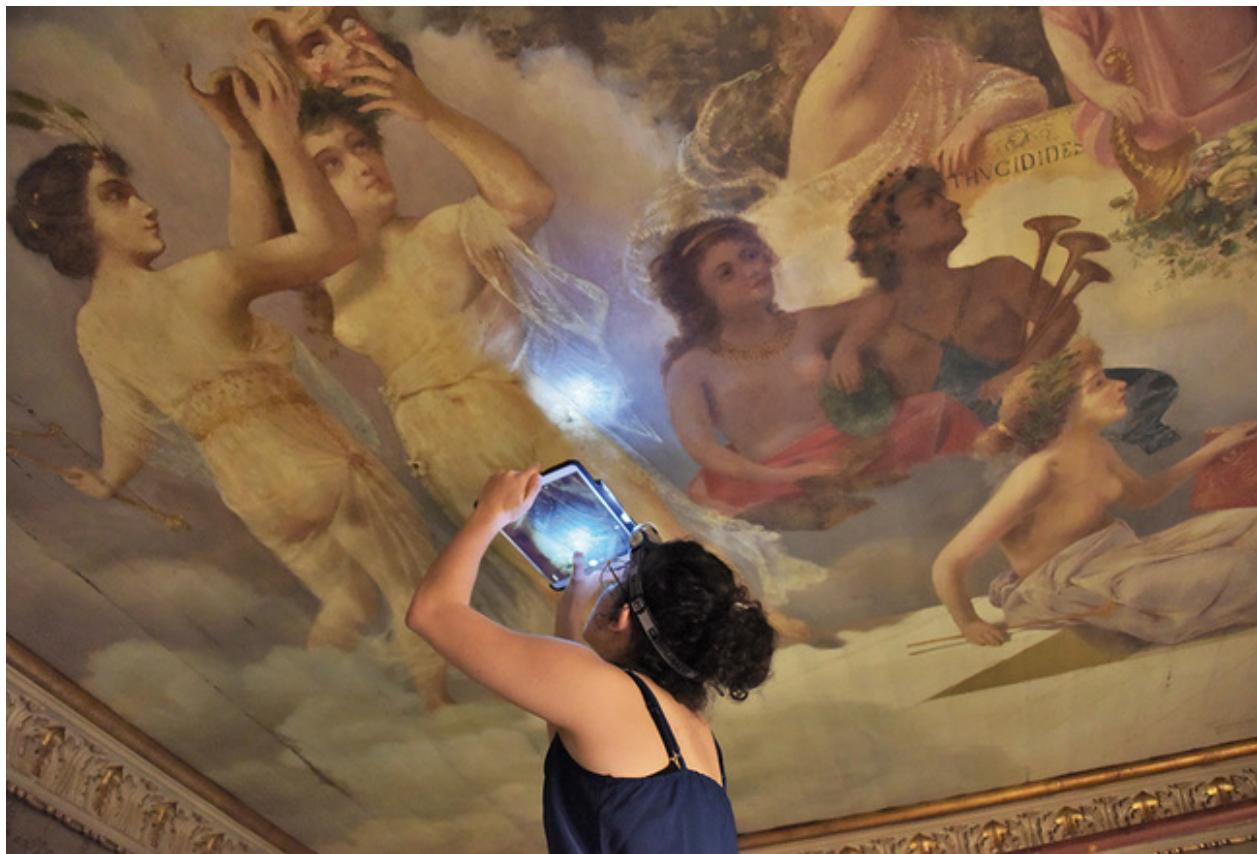
Como parte del trabajo que se ha realizado, se estudió el diptico de gran formato *Musas I* y *Musas II*, del artista italiano Carlo Ferrario. Gracias a parte de los datos que se recolectaron, hoy esta obra se encuentra en proceso de restauración.
