Informe: **EIC-Lanamme-INF-0408-2022 - UGERVN**

Informe de Evaluación

Evaluación de la Ruta Nacional 153 Radial Alajuela

San José, Costa Rica
Abril, 2022

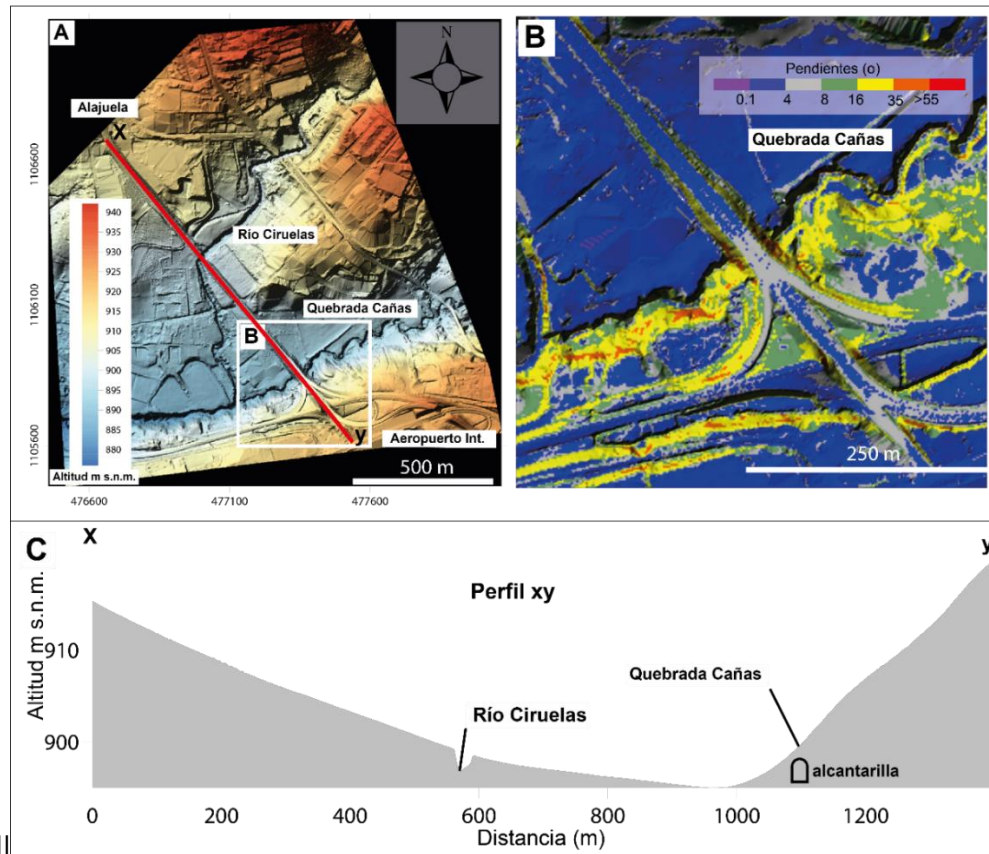
datos *Lídar*, están en el rango de los 16° a 35°. Los cambios de altitud de la radial están influenciados por los cauces del río Ciruelas y la quebrada Cañas (puntos más bajos), así como un escarpe formado por depósitos del Miembro Avalancha Coyol en la margen izquierda de la quebrada Cañas, donde están los puntos de mayor altitud (Figura 3).

Figura 3 A. Modelo de elevación digital con información topográfica del sector donde se ubica la radial; B. Modelo de pendientes obtenido a partir del *MED*; C. Perfil topográfico de la radial Alajuela.

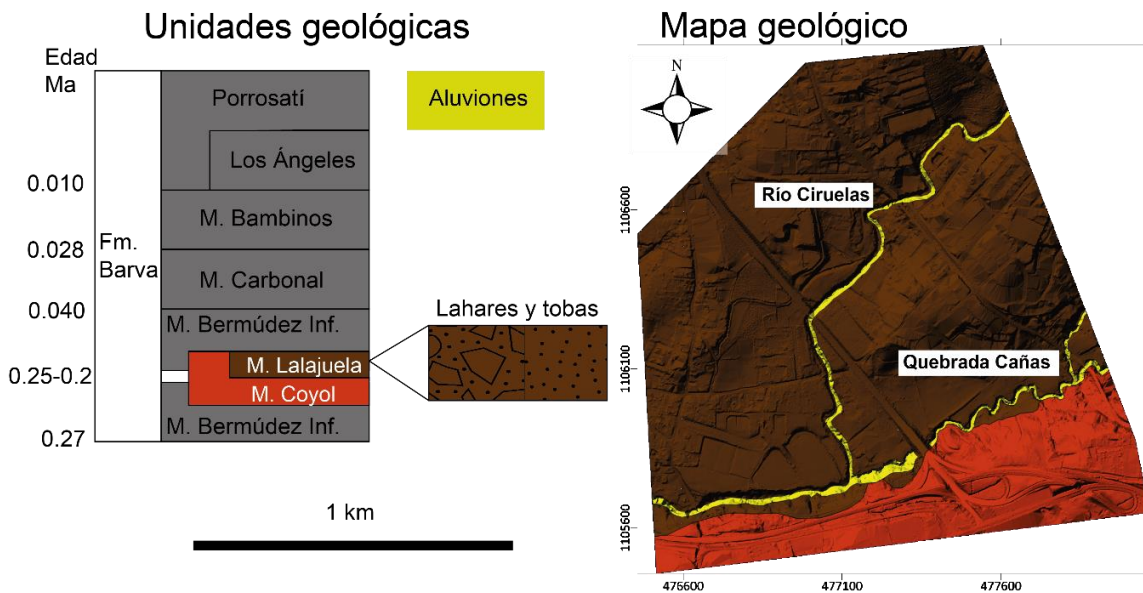
Los materiales geológicos presentes en la zona son parte de la *Formación Barva*. Corresponden con lahares y tobas alteradas del Miembro Lalajuela (*Solano & Soto 2020*). A partir del trabajo de campo y mediante el uso de fotografías aéreas, se determinó que en el cauce del río Ciruelas y la quebrada Cañas afloran principalmente aluviones constituidos por lavas y materiales recientes (Figura 5). Se propone por aspectos geomorfológicos observados, en el sector sur de la zona de estudio, que los materiales presentes corresponden al Miembro Avalancha Coyol.

Figura 5 Unidades geológicas presentes en la zona de estudio.

La composición geológica detectada en el sitio del proyecto hace necesario realizar una campaña de perforaciones y caracterización geotécnica de los materiales que se encuentran a lo largo de la radial, junto con una prospección geofísica para poder correlacionar la información de dichas perforaciones. Con esto, sería posible identificar sitios donde exista un mayor espesor de las tobas alteradas y generar soluciones como sustituciones adecuadas de suelo, para evitar la falla prematura de las losas de la ruta si se decide mantener una estructura de pavimento rígido en la futura reparación del pavimento existente.

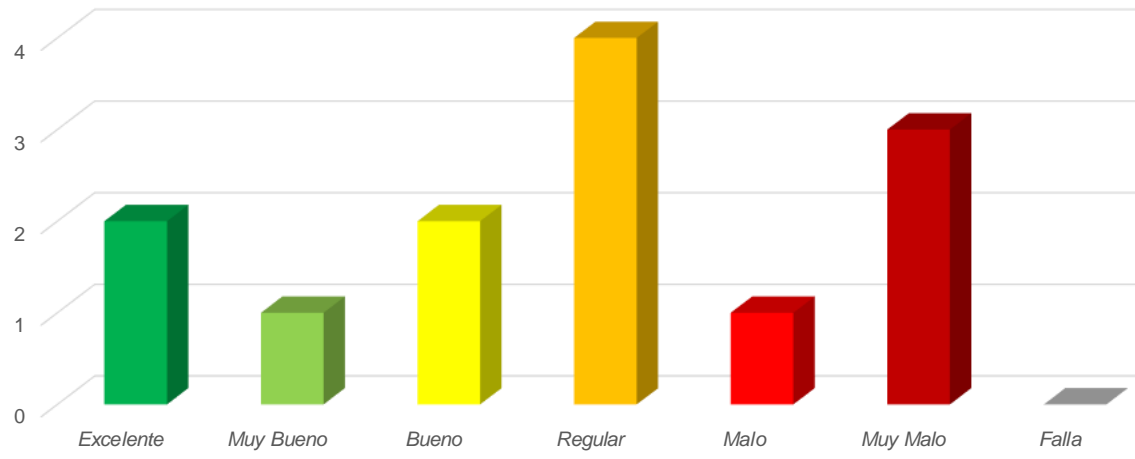
Figura 8 Distribución de los valores PCI por UMs, sentido hacia Alajuela.

Como se concluye, aproximadamente la mitad de las unidades de muestreo por sentido, arrojan resultados en el rango PCI de regular, malo y muy malo. Los valores promedio por sentido (51,8 para el sentido de ida, y 52,9 para el de venida) reflejan en general la condición en la que se encuentra la ruta, y que refuerzan los resultados obtenidos con la Nota de Condición QR3 y sus respectivas estrategias de intervención. Es importante notar que, para esta evaluación, de nuevo la longitud de ruta que se encuentra en el paso a desnivel, se descartó del análisis.

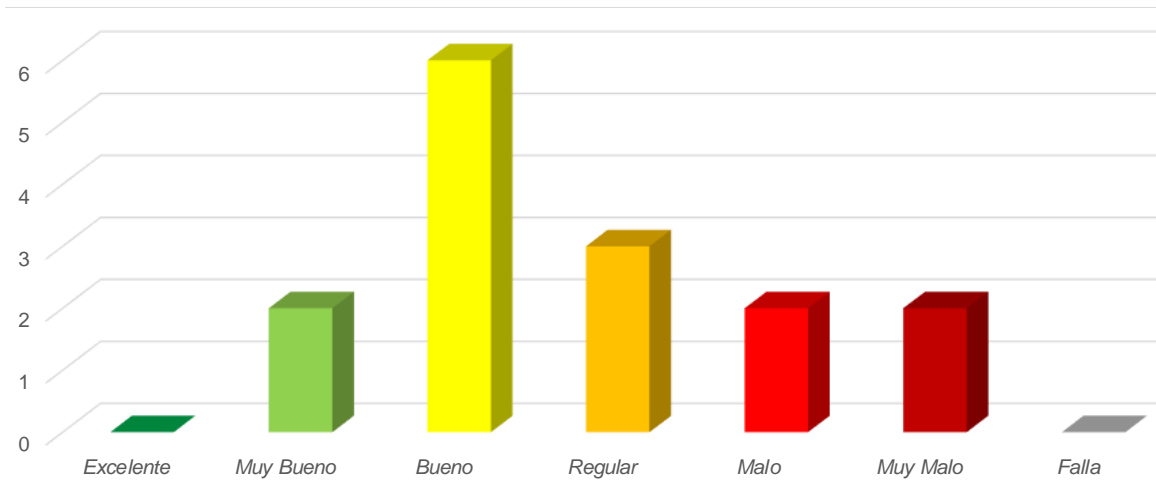
Figura 9 Distribución de los valores PCI por UMs, sentido desde Alajuela.

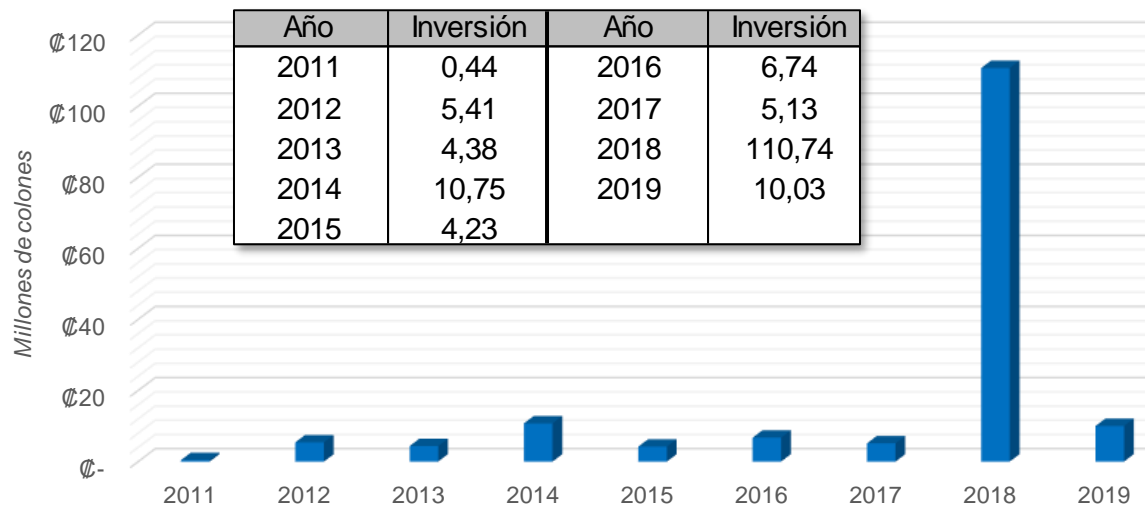
Para este periodo, el total de inversión en actividades de mantenimiento en esta radial asciende a los 157,86 millones de colones. La distribución por año, se muestra en la Figura 20.

Figura 20 Distribución de la inversión en actividades de mantenimiento para la ruta (cifras presentadas en millones de colones).

Excepto por el año 2018, la ruta en general ha recibido poca inversión en mantenimiento, ya que promedia 6,6 millones de colones por año sin contar el citado 2018. Por lo general, actividades rutinarias de limpieza como chapea del derecho de vía, de recolección de basura, de limpieza de alcantarillas, puentes y cunetas son las que se realizan cada año. Durante el 2018, además de lo anterior, se realizaron actividades periódicas de colocación de tuberías de concreto reforzado y todas las actividades relacionadas con esto (excavación, colocación de material de préstamo y de una base granular, compactación de dicha base, colocación de concreto, entre otras), así como señalización vertical y demarcación, así como, colocación de pavimento bituminoso en caliente (Nota: *el SIGEPRO no especifica los sitios particulares en una ruta donde se realizan las actividades, por lo que esta colocación de material asfáltico pudo realizarse en alguna servidumbre relacionada con esta radial, y no necesariamente como bacheo en ésta*). La Tabla 5, junto con la Figura 21, detallan las principales actividades realizadas durante el periodo citado, en esta ruta.

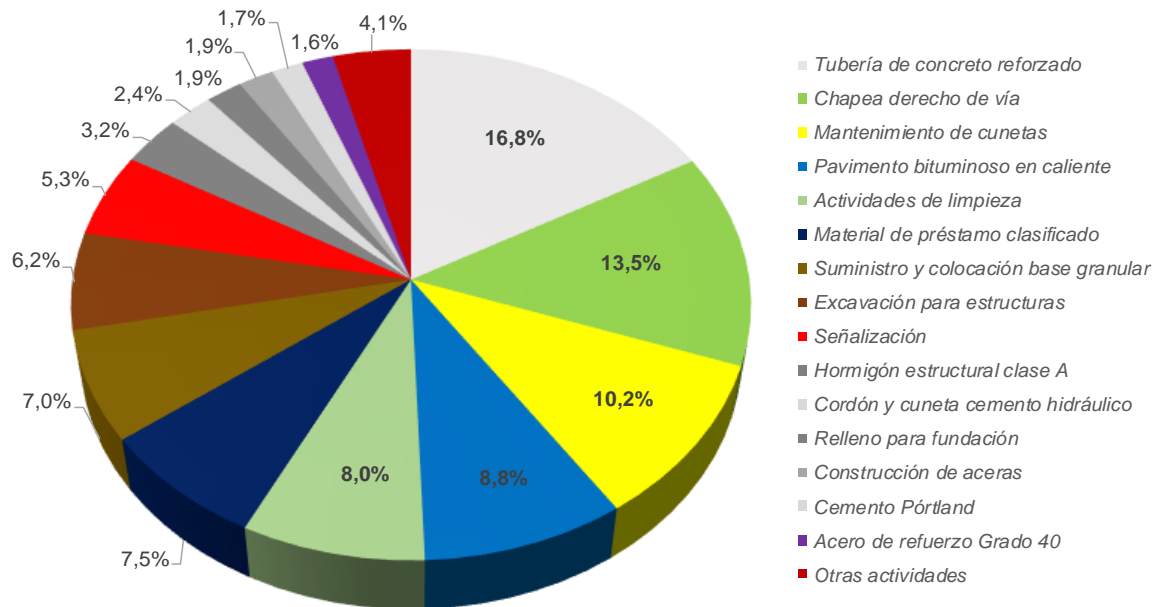
Figura 21 Desglose de las actividades realizadas en la ruta, años 2011 al 2019.

Como se deduce, las actividades relacionadas con limpieza, colocación de tuberías de concreto y actividades de construcción relacionadas, son las que han recibido una mayor inversión en la radial evaluada (como se mencionó anteriormente, esto en el año 2018). Cabe destacar que no se encontraron entradas relacionadas con el reemplazo y/o colocación del material de sello en las juntas, sellado de grietas, reparación de losas con deterioros, u otras actividades que se relacionan directamente con el estado actual de la ruta.

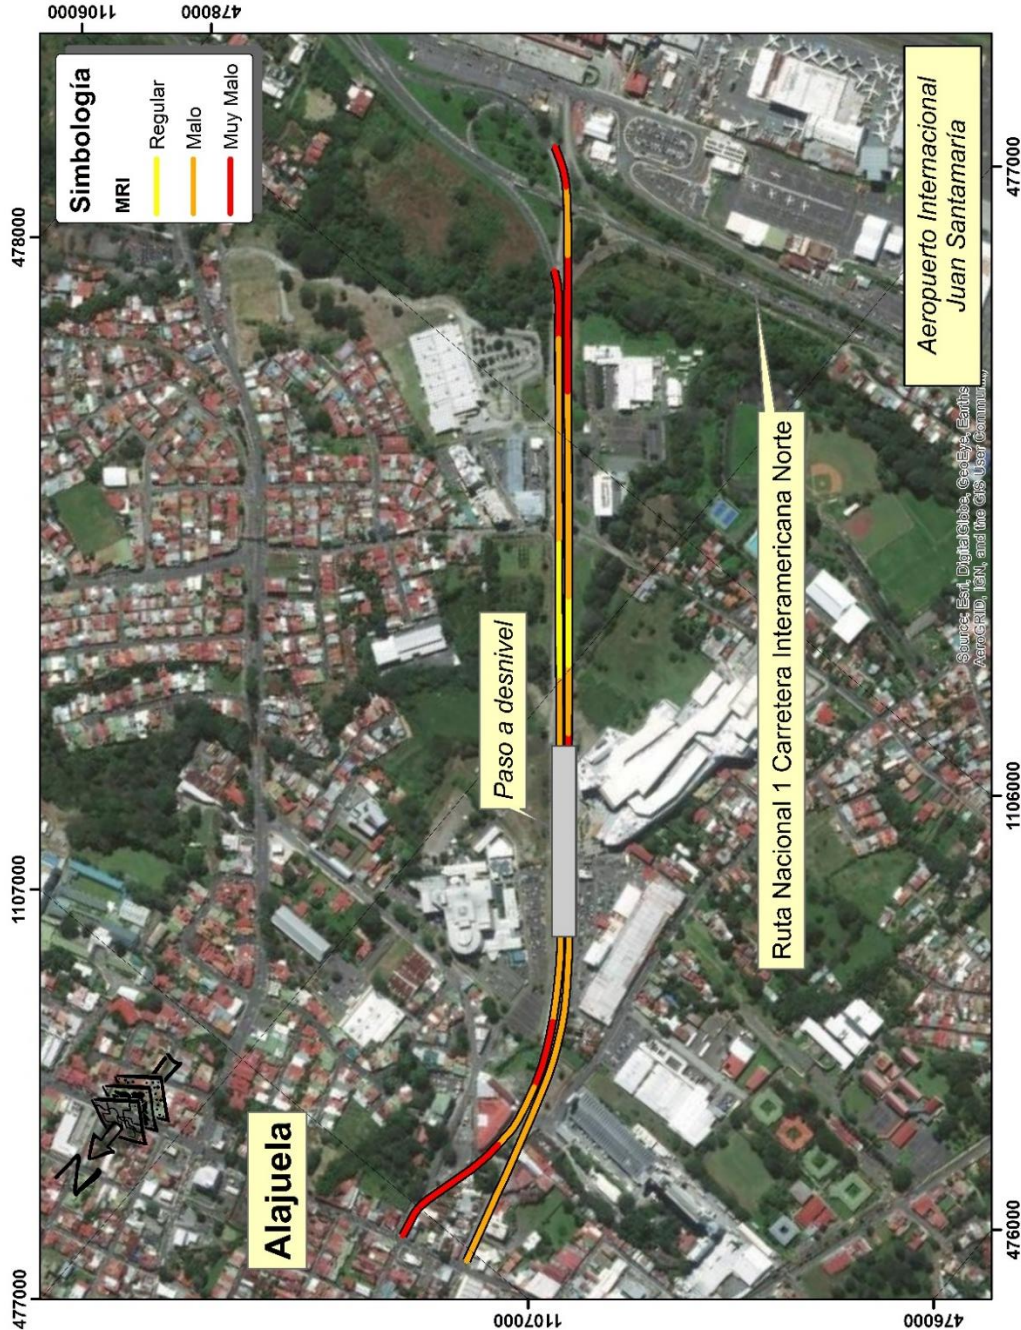
Figura A1 Distribución de los resultados MRI para la radial evaluada.
