# El análisis de la ruta 153 Radial Alajuela muestra que necesita una intervención urgente

LanammeUCR realizó una evaluación a la Radial Alajuela como parte de un plan que busca evaluar todas las rutas de concreto durante el 2022

A través del informe EIC-Lanamme-INF-0408-2022 – UGERVN, se mostraron los resultados de la evaluación que realizó el [LanammeUCR](#) entre los años 2021 y 2022.

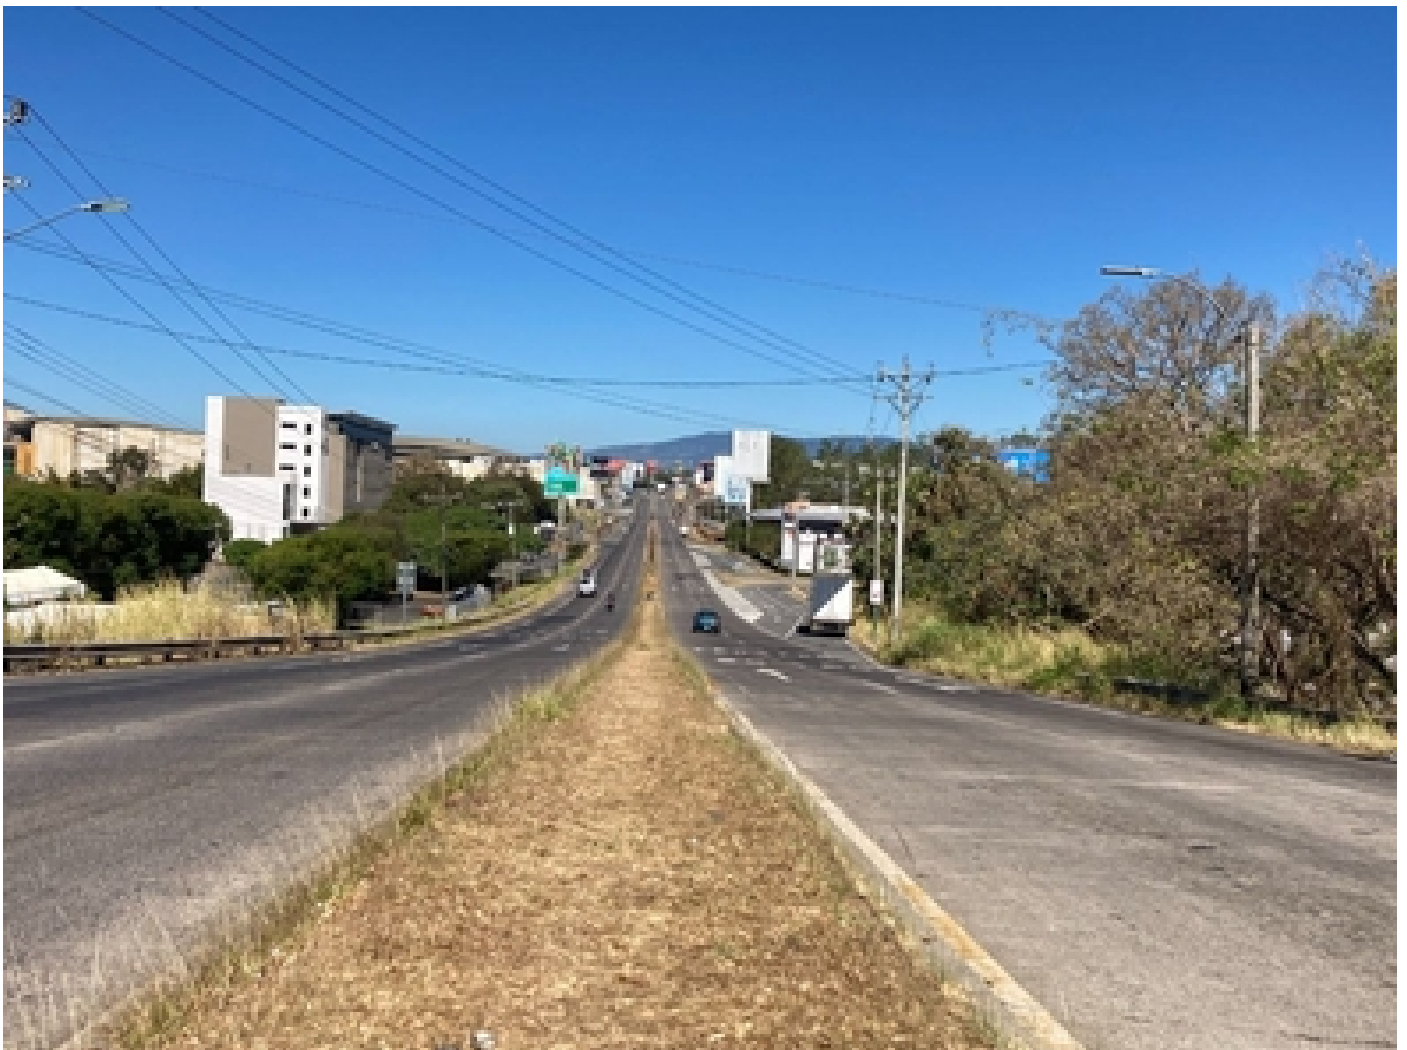
En la Ruta Nacional 153 o Radial Alajuela transitan 30 mil vehículos por día, según el informe del LanammeUCR. Foto LanammeUCR.
