Proceso químico compromete estabilidad de los taludes

Estudio del Lanamme confirma Drenaje Ácido de Rocas en taludes de Ruta 27

Por primera vez en Costa Rica se realiza un estudio de este tipo en carreteras

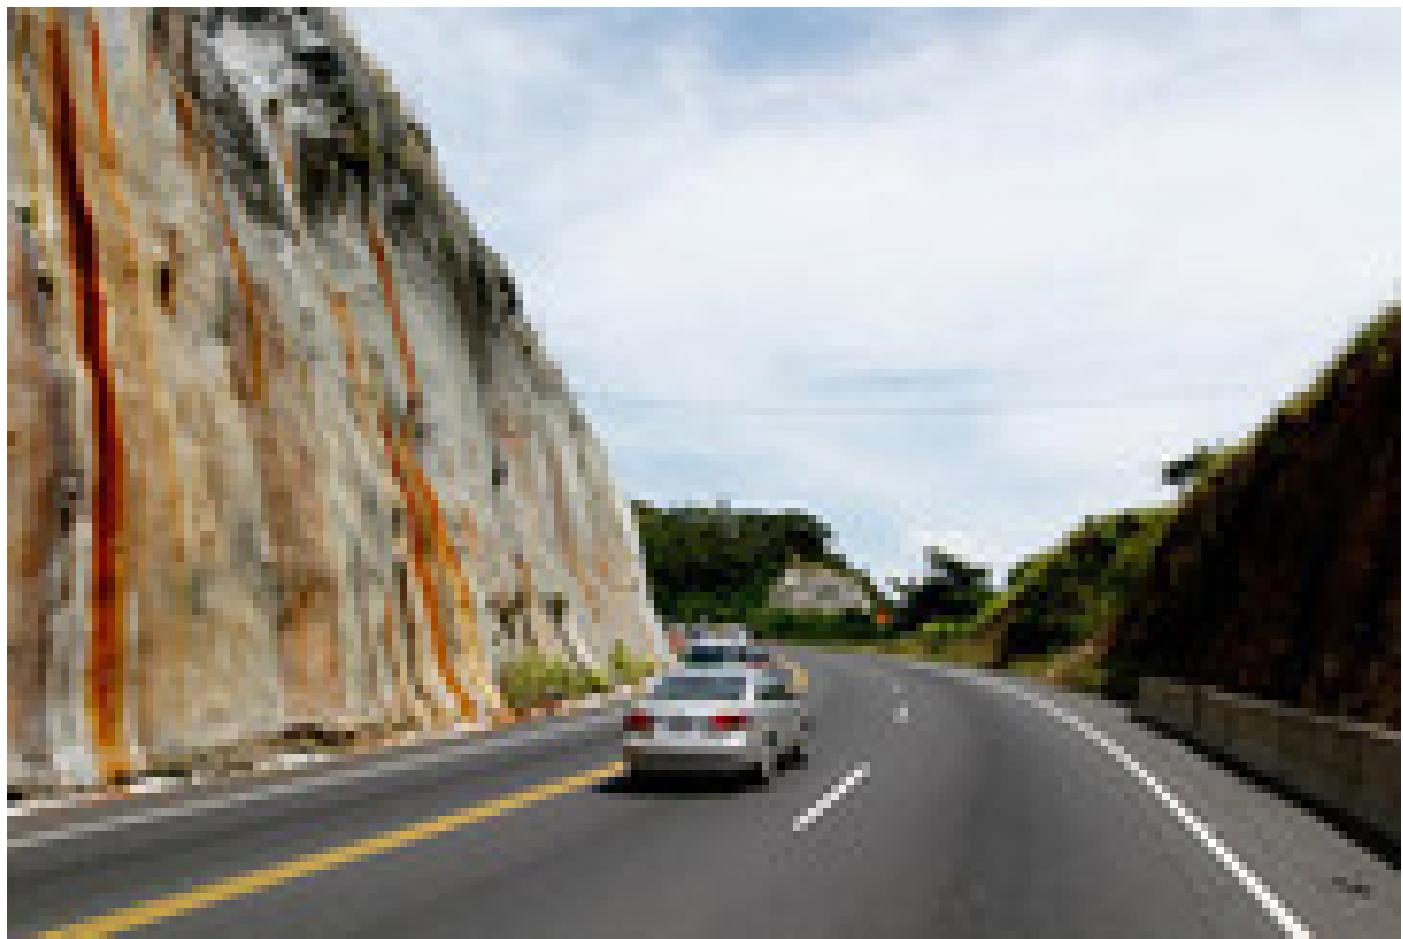
Según el estudio del Lanamme y la Escuela de Geología el drenaje ácido de rocas es un problema difícil de predecir y prevenir, puede permanecer latente por muchos años y cuando inicia, es muy difícil y extremadamente caro detenerlo (foto ilustrativa tomada de www.entornointeligente.com).
