# El LanammeUCR identifica estructuras de puentes en Limón dañadas por el terremoto de 1991 y que nunca fueron reparadas

Expertos de la UCR evaluaron 63 puentes y 10 alcantarillas en total, con el fin de ofrecer información actualizada sobre su estado

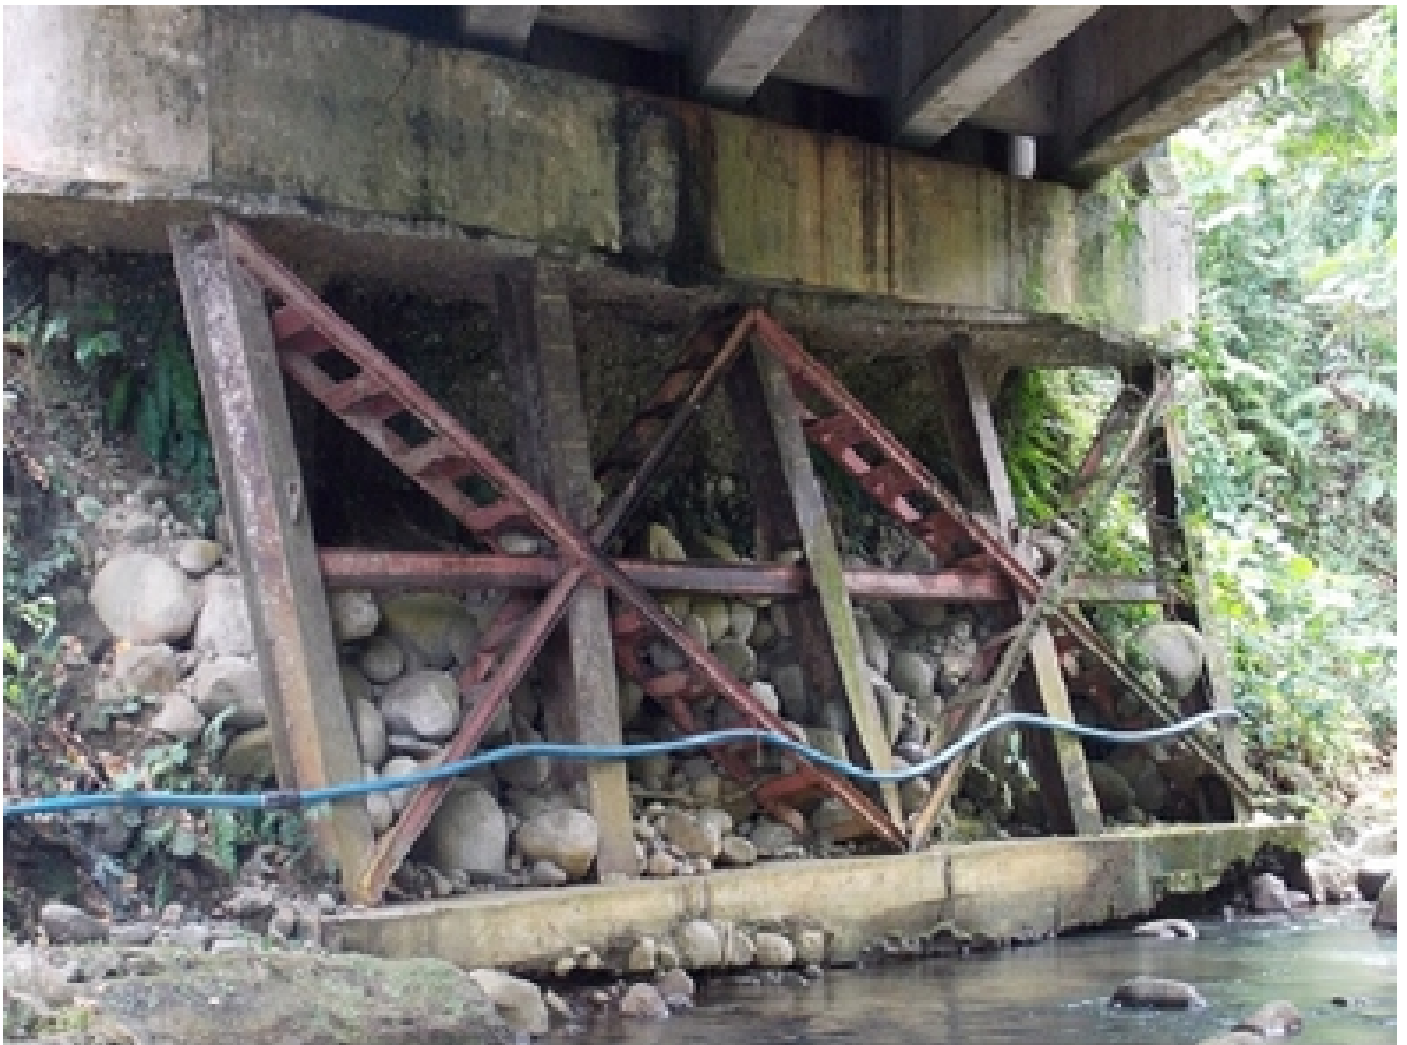
Estructura del puente sobre el río Hondo en la ruta nacional 32. Foto cortesía LanammeUCR.

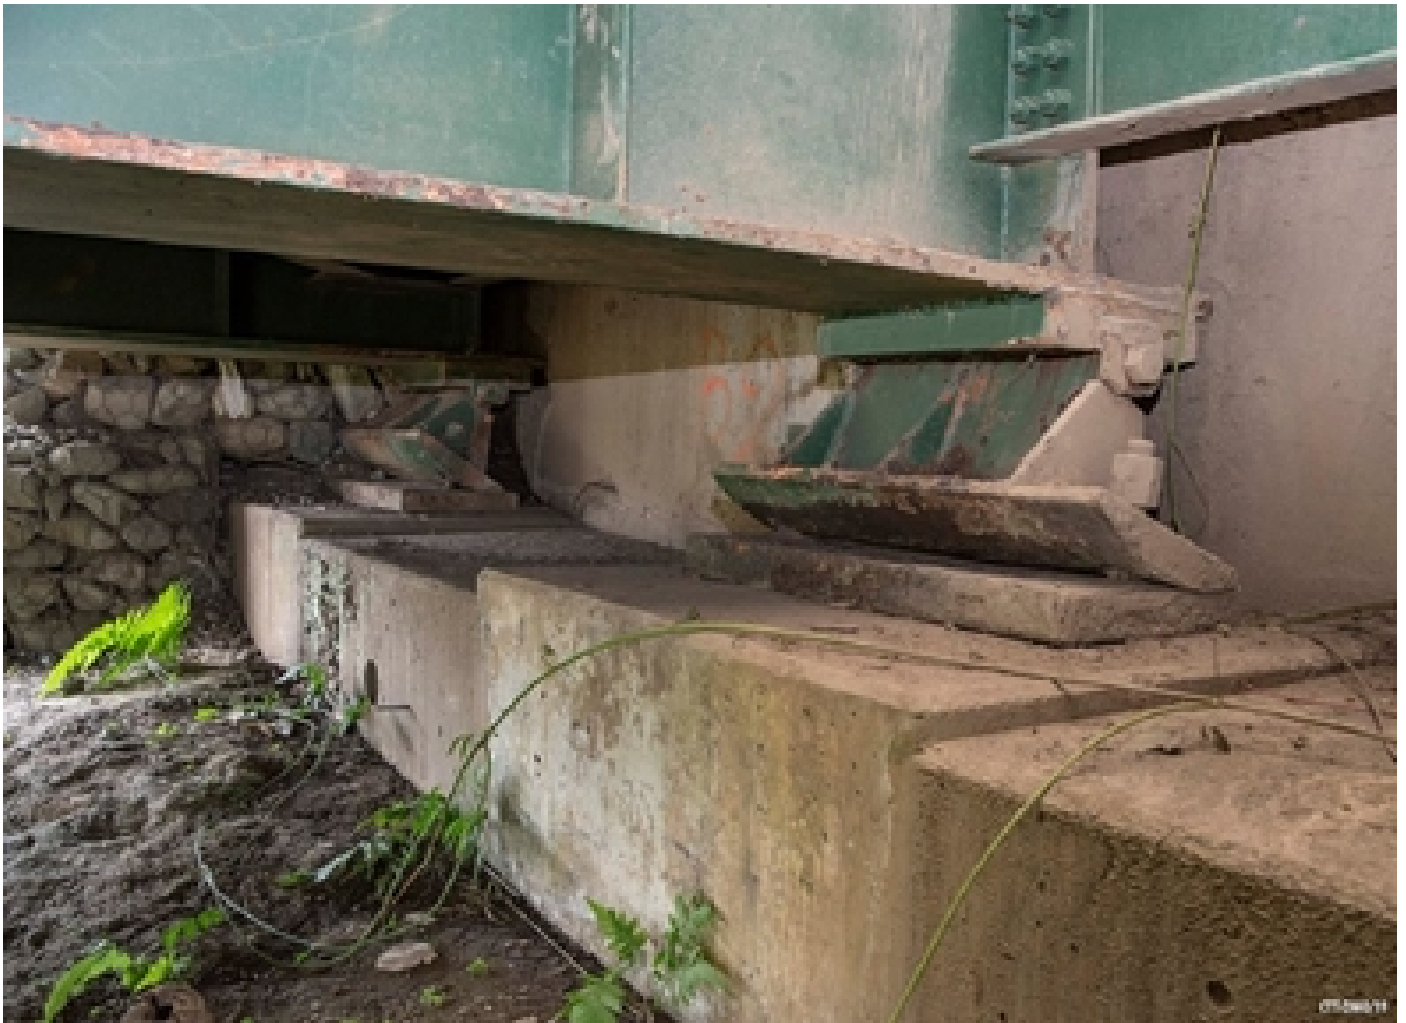
Estructura del puente sobre el río Chirripó en la ruta nacional 32. Foto cortesía LanammeUCR.

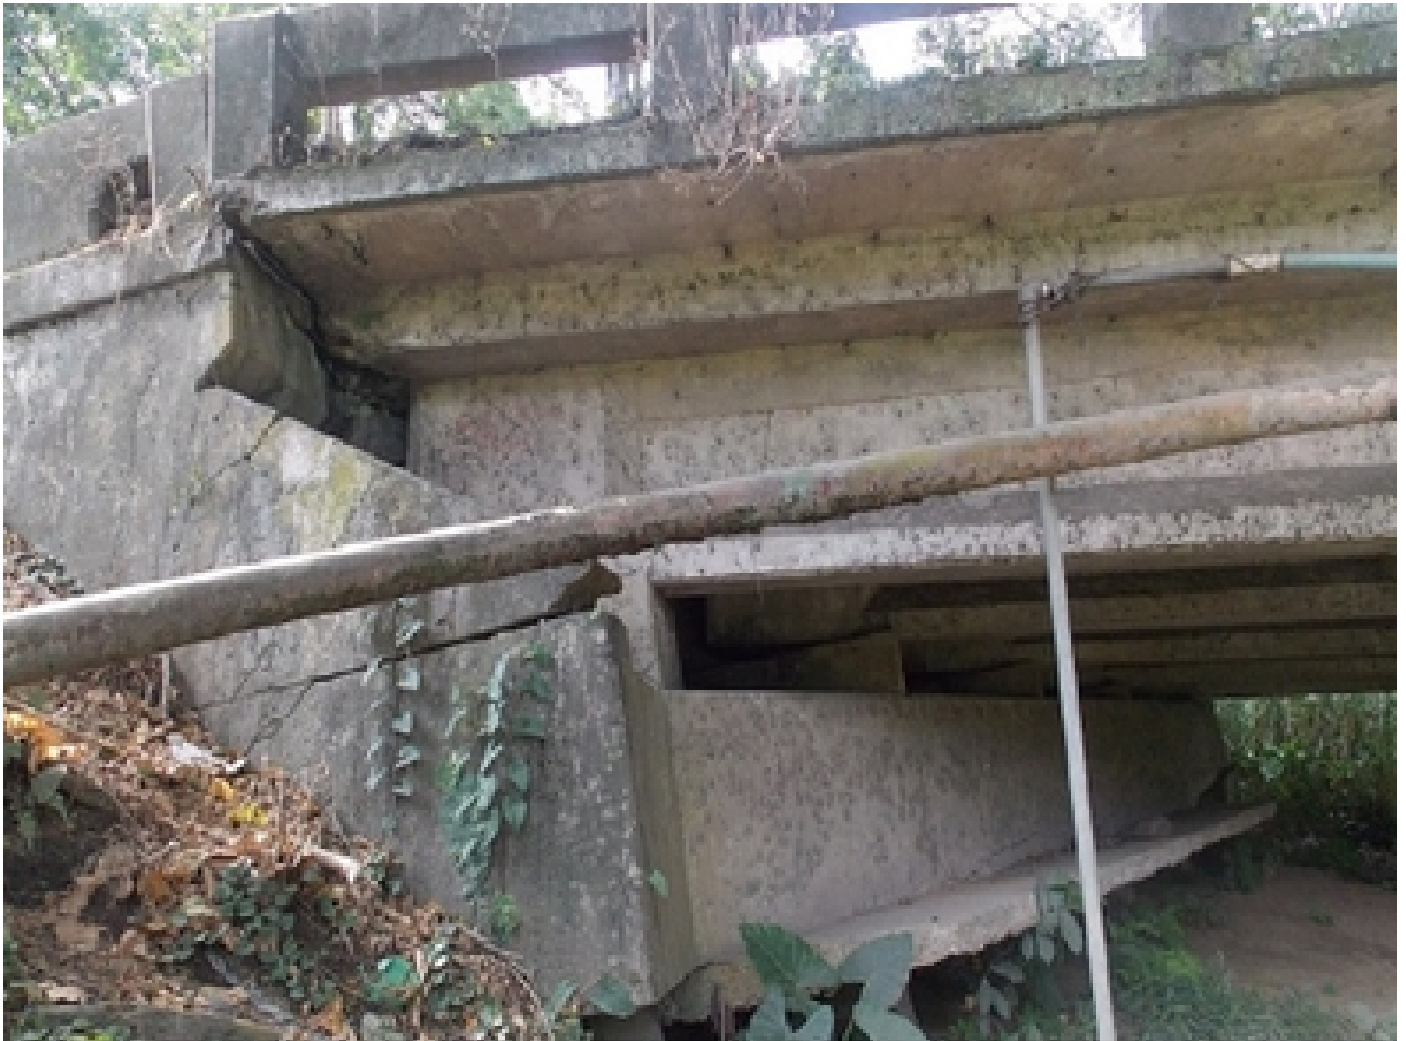
Estructura del puente sobre el río Blanco en la ruta nacional 32. Foto cortesía LanammeUCR.

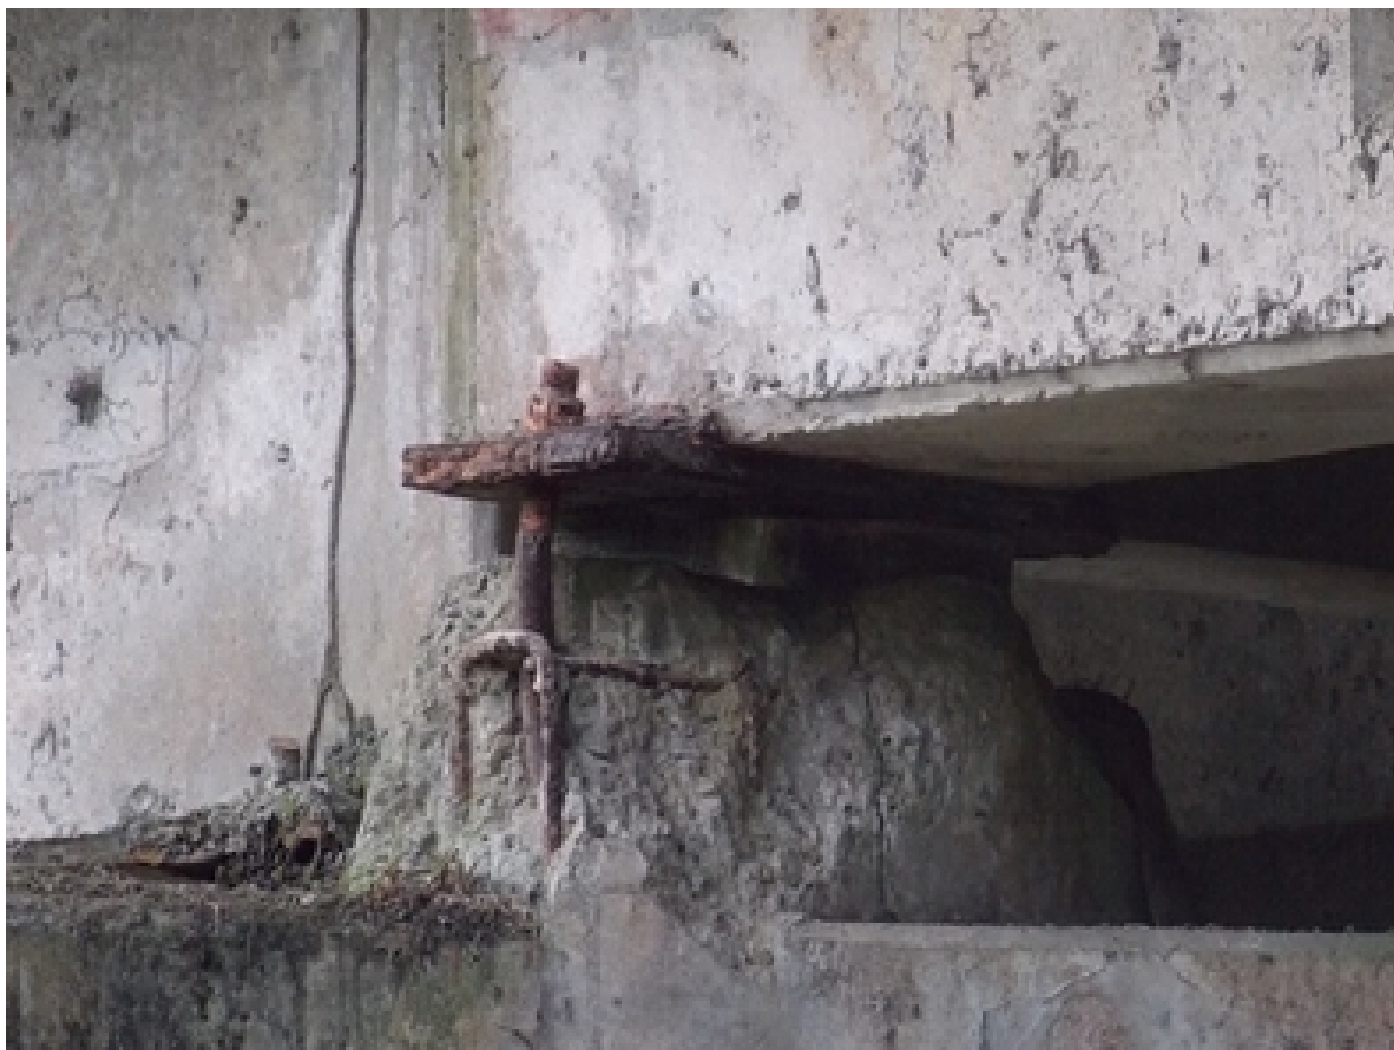
Estructura del puente sobre el río Blanco en la ruta nacional 32. Foto cortesía LanammeUCR.
