El LanammeUCR identifica estructuras de puentes en Limón dañadas por el terremoto de 1991 y que nunca fueron reparadas

Expertos de la UCR evaluaron 63 puentes y 10 alcantarillas en total, con el fin de ofrecer información actualizada sobre su estado

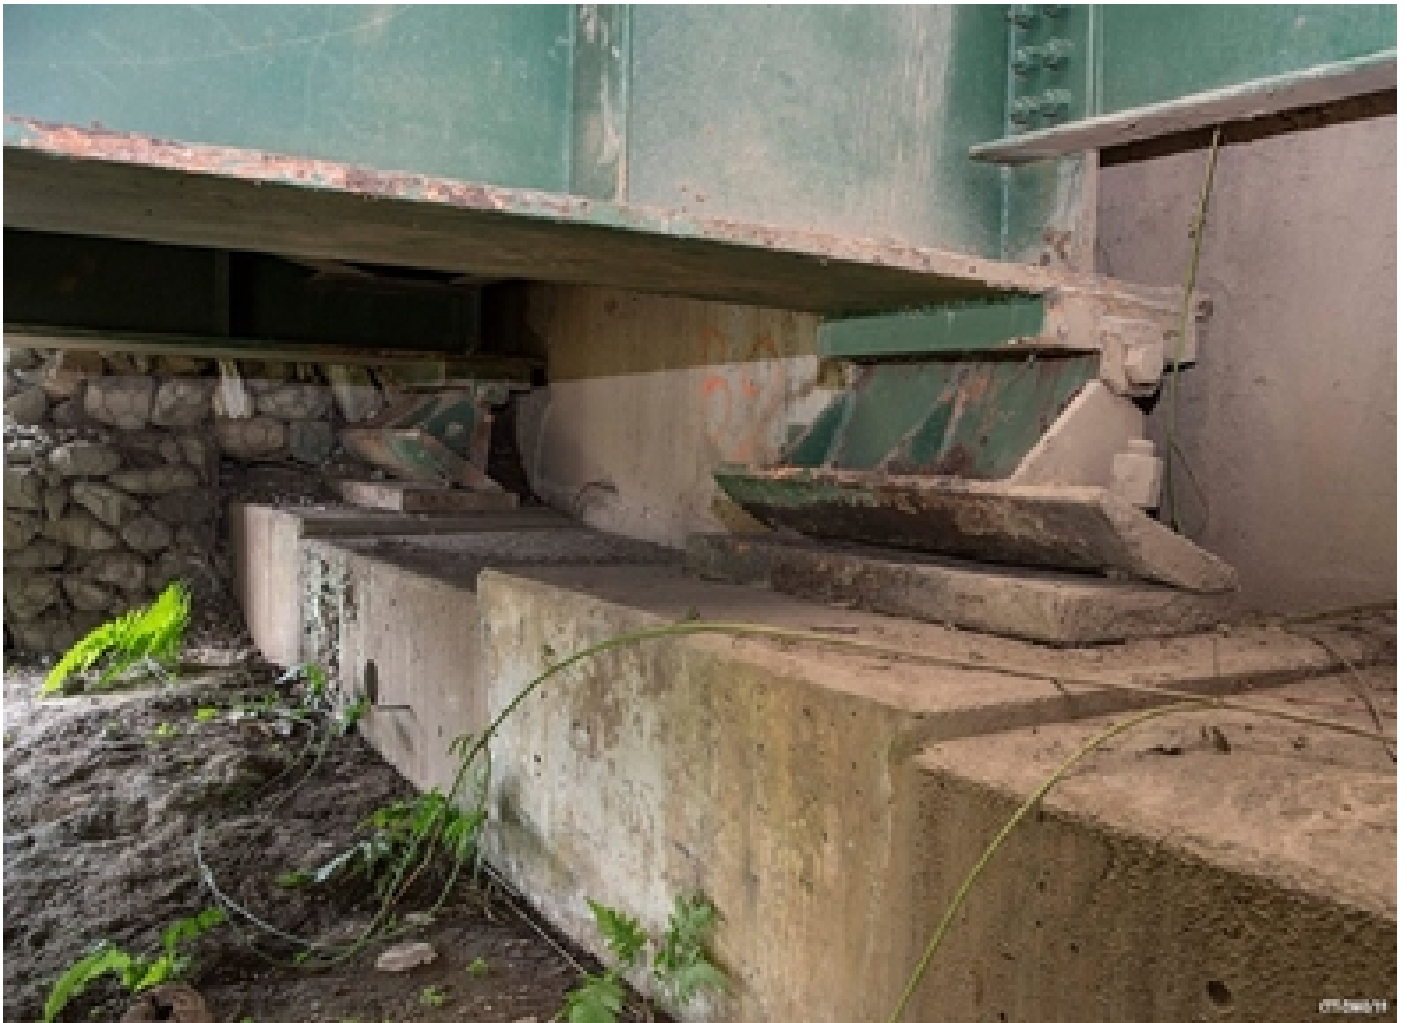
Estructura del puente sobre el río Chirripó en la ruta nacional 32. Foto cortesía LanammeUCR.

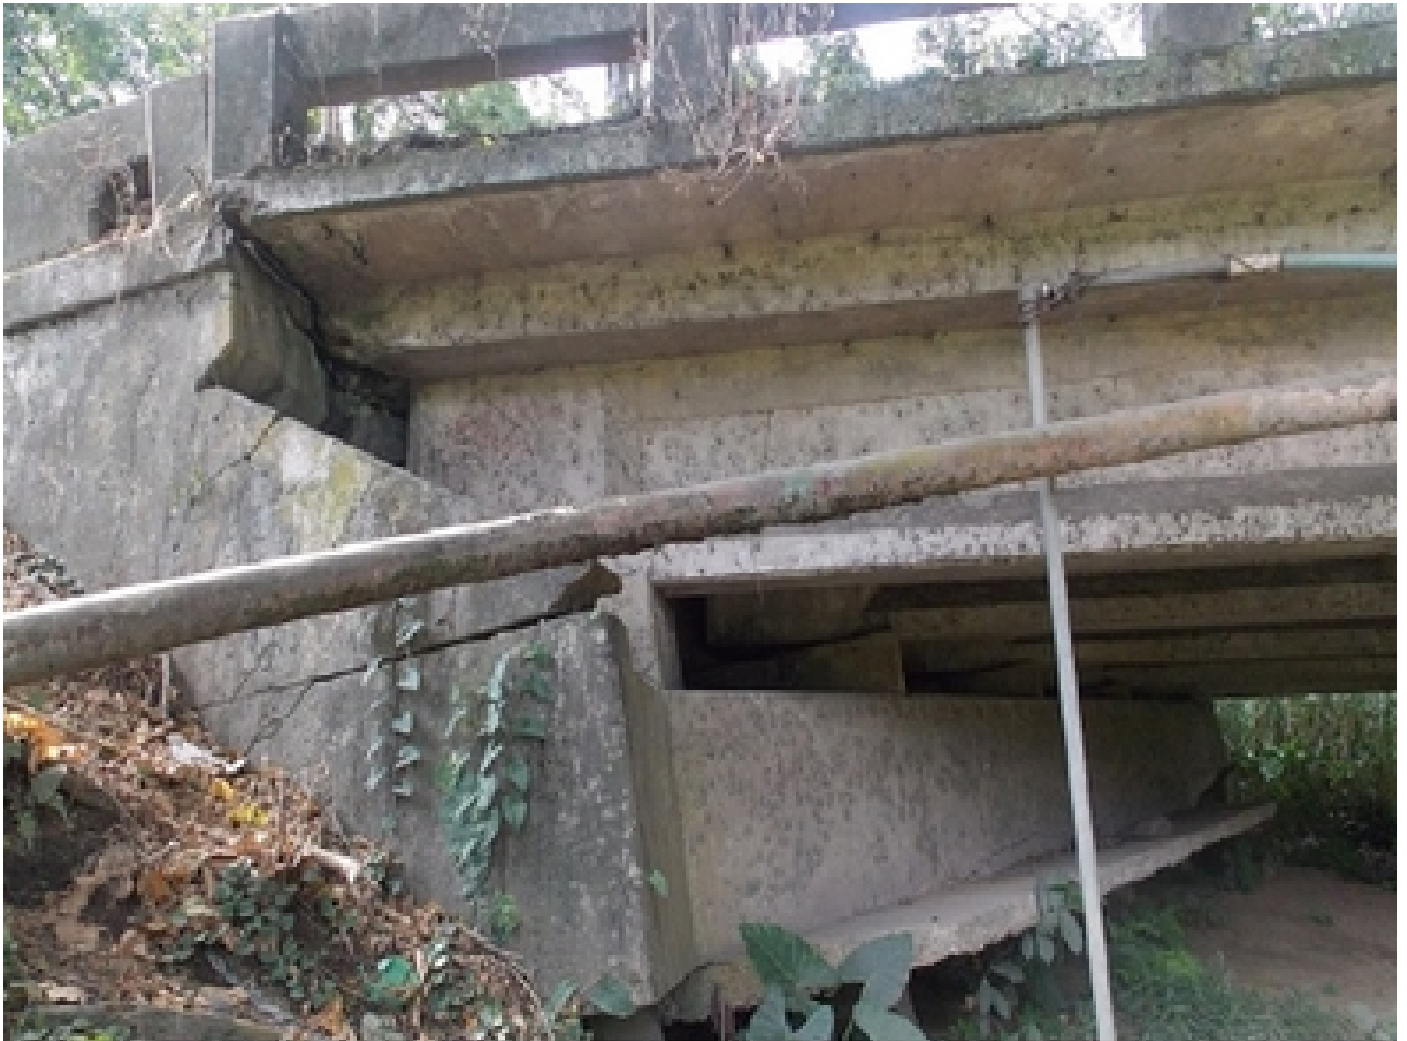
Estructura del puente sobre el río Blanco en la ruta nacional 32. Foto cortesía LanammeUCR.
