El LanammeUCR califica como deficiente el mantenimiento de algunas partes esenciales del puente sobre el río Salitral

Especialistas brindan un seguimiento a los problemas que se presentan en el tablero de concreto de dicha estructura en la ruta 27 y hacen un llamado urgente para corregir los daños

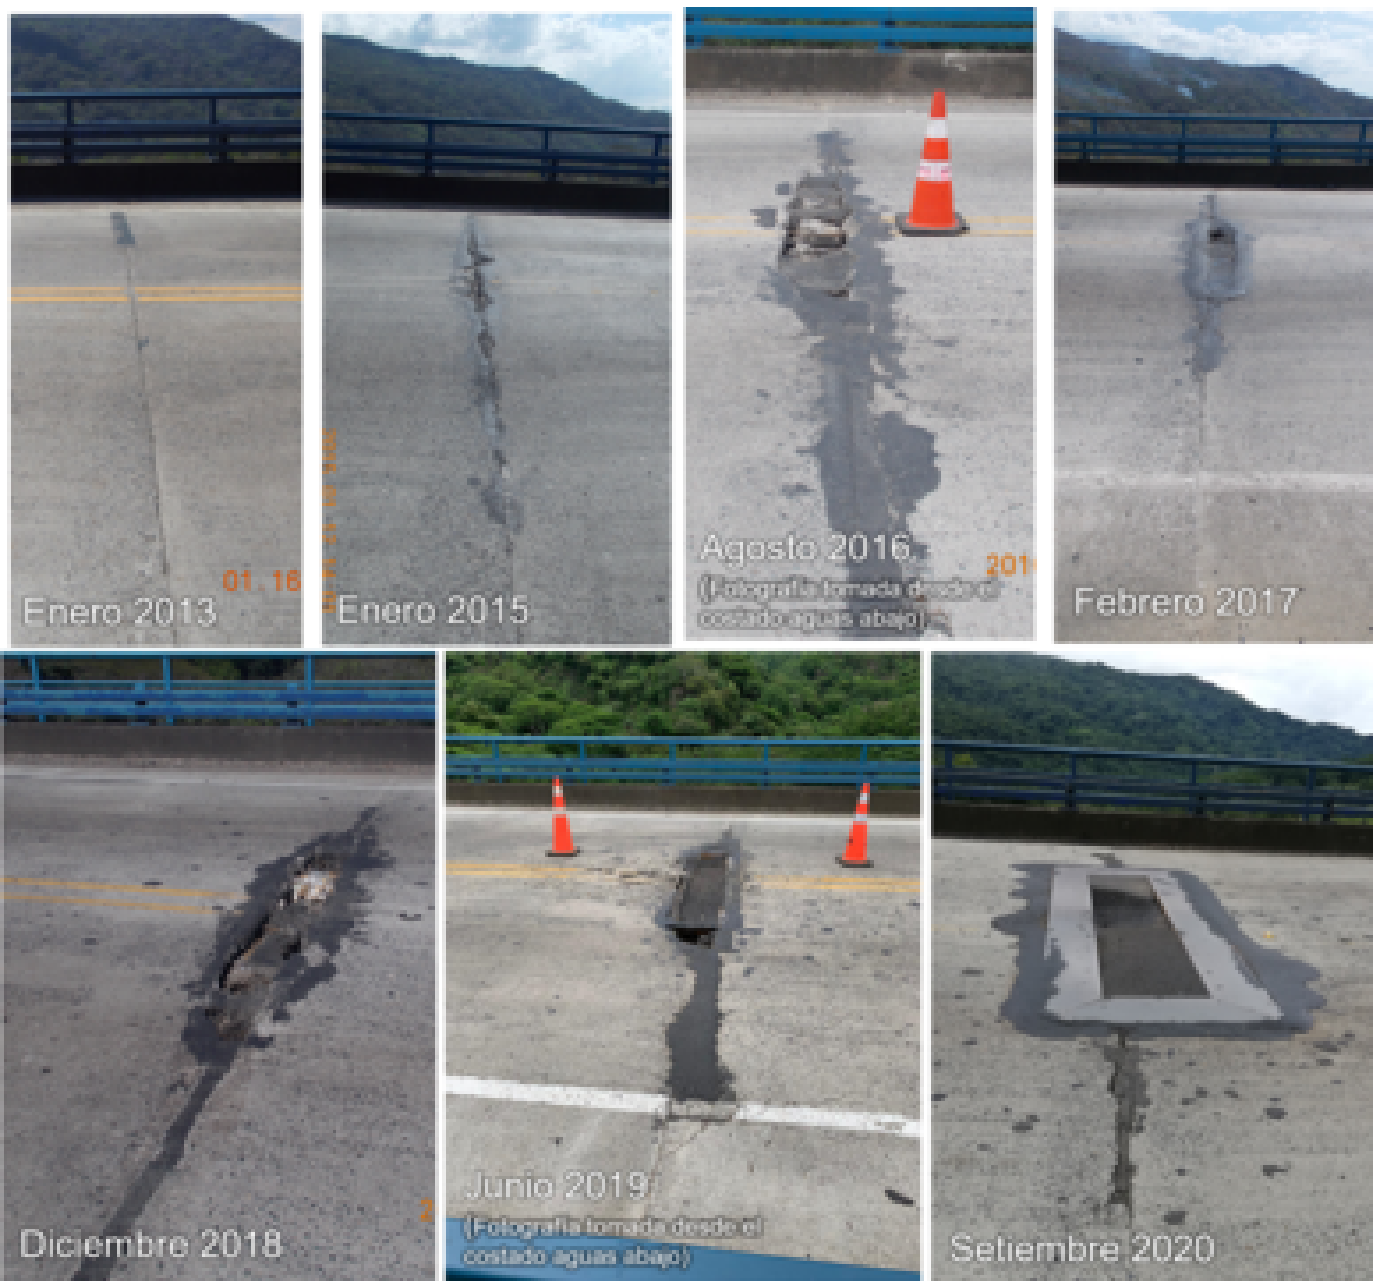
En esta secuencia de imágenes se logra apreciar el deterioro que ha sufrido una parte del puente sobre el río Salitral y el parche que solo ofrece una solución temporal. Foto: cortesía del LanammeUCR.

- Desprendimientos de concreto en las juntas de construcción del tablero: se observaron **desprendimientos de concreto en las juntas de construcción del tablero del puente**, con diferentes niveles de severidad en 11 de las 38 juntas de construcción que tiene el puente, para un **29 % de juntas con evidencia visual de afectación**.

- Seguimiento del avance de los desprendimientos de concreto en las juntas de construcción del tablero, a partir de inspecciones previas: se identificó un **aumento en la severidad de los desprendimientos de concreto a lo largo de varias juntas de construcción del tablero**.

- Mantenimiento deficiente del tablero del puente: se encontró que el **mantenimiento que se ha dado puede ser considerado como deficiente**, ya que continúan los desprendimientos de concreto en las juntas de construcción del tablero.
