El LanammeUCR evaluó las prácticas constructivas, desempeño y seguridad vial de los trabajos ejecutados en ruta 32

Entre noviembre de 2020 y agosto de 2022 se enviaron 39 notas informe y oficios, alertando de los hallazgos incluidos en este informe

7 MAR 2023 Ciencia y Tecnología

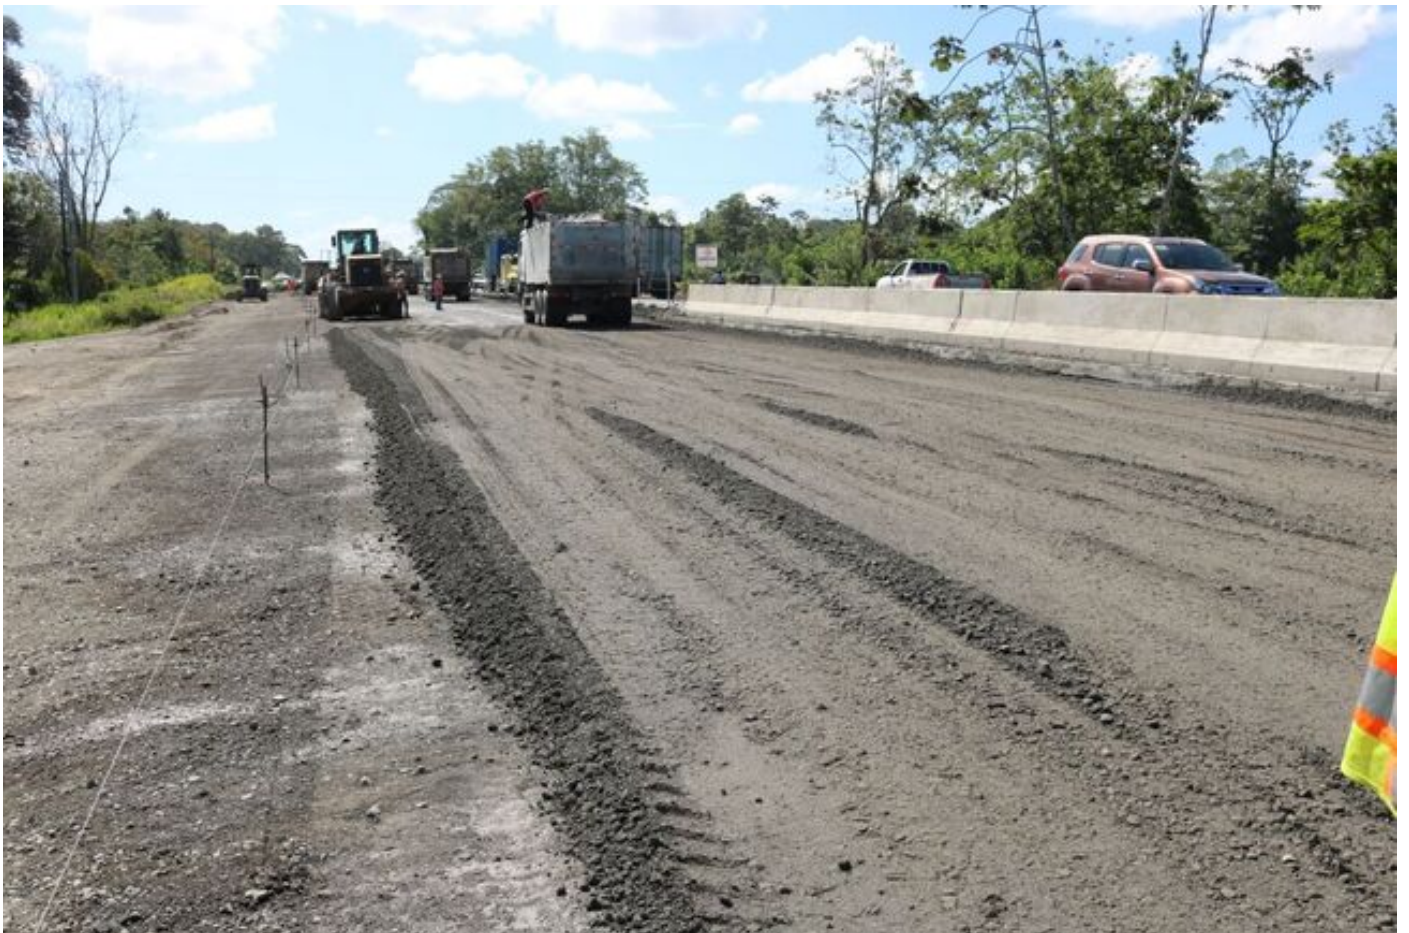
En su informe, el LanammeUCR recomienda que aumente el número de zonas de canalización y protección para peatones y ciclistas, con el fin de maximizar el nivel de seguridad.

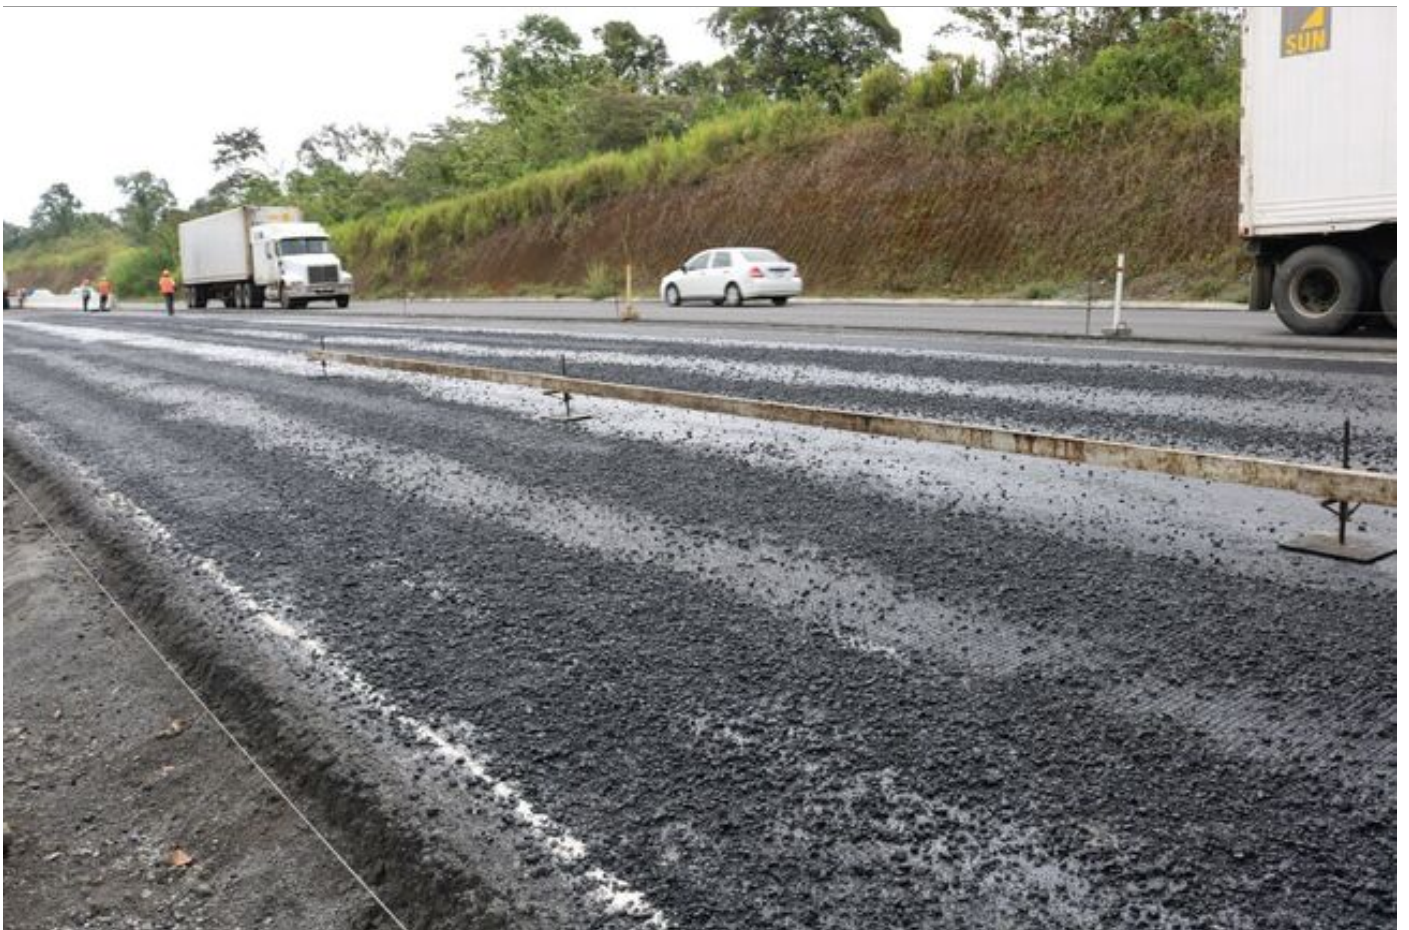
Otra recomendación que aparece en el informe es que se garantice una adecuada colocación de las capas que componen el pavimento, de acuerdo a las especificaciones técnicas que dirigen el proyecto.

- Se recomienda mantener la implementación de las mejores prácticas constructivas durante los procesos de pavimentación tanto en las zonas de ampliación como en las zonas por rehabilitar que permitan asegurar la capacidad estructural de las capas del pavimento en conformidad con las propiedades consideradas durante los diseños del pavimento.

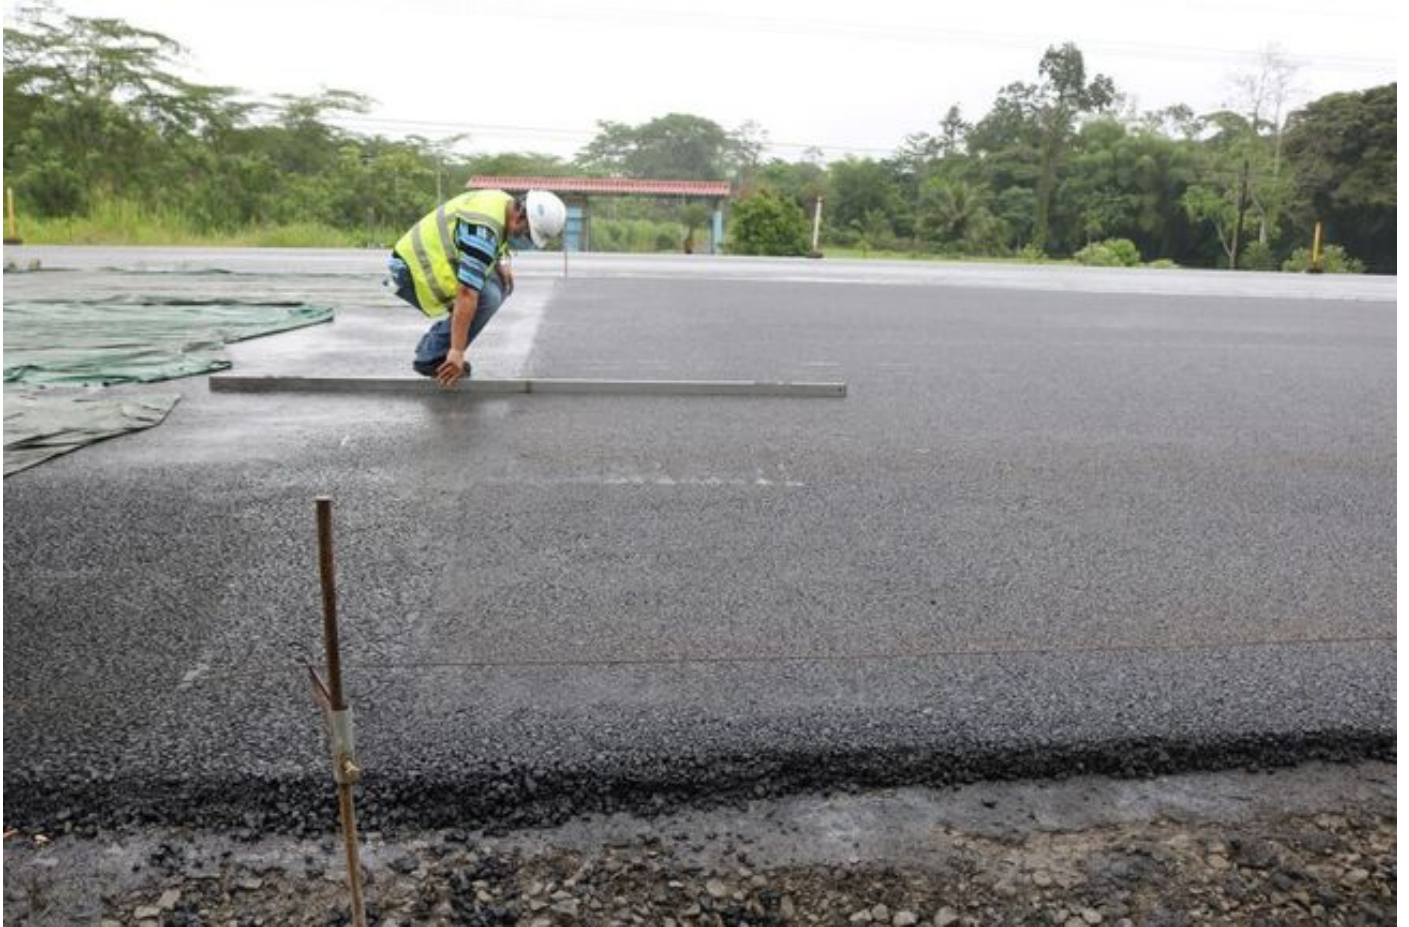
En el apartado de capacidad estructural, el informe revela que más del 90 % de los tramos estudiados tienen una buena condición estructural.

También, **se analizaron resultados de ensayos de campo para determinar la regularidad y agarre superficial, así como la capacidad estructural de algunos tramos de pavimento concluidos.**
