LanammeUCR evaluó deterioros puntuales que podrían poner en riesgo a los usuarios de las rutas nacionales 1 y 3

Informe corto dio prioridad a rutas principales dentro de la GAM y que forman parte de la Red de Alta Capacidad del PNT con presencia de TPD altos y rutas de interconexión de esta red

17 MAR 2023 Ciencia y Tecnología

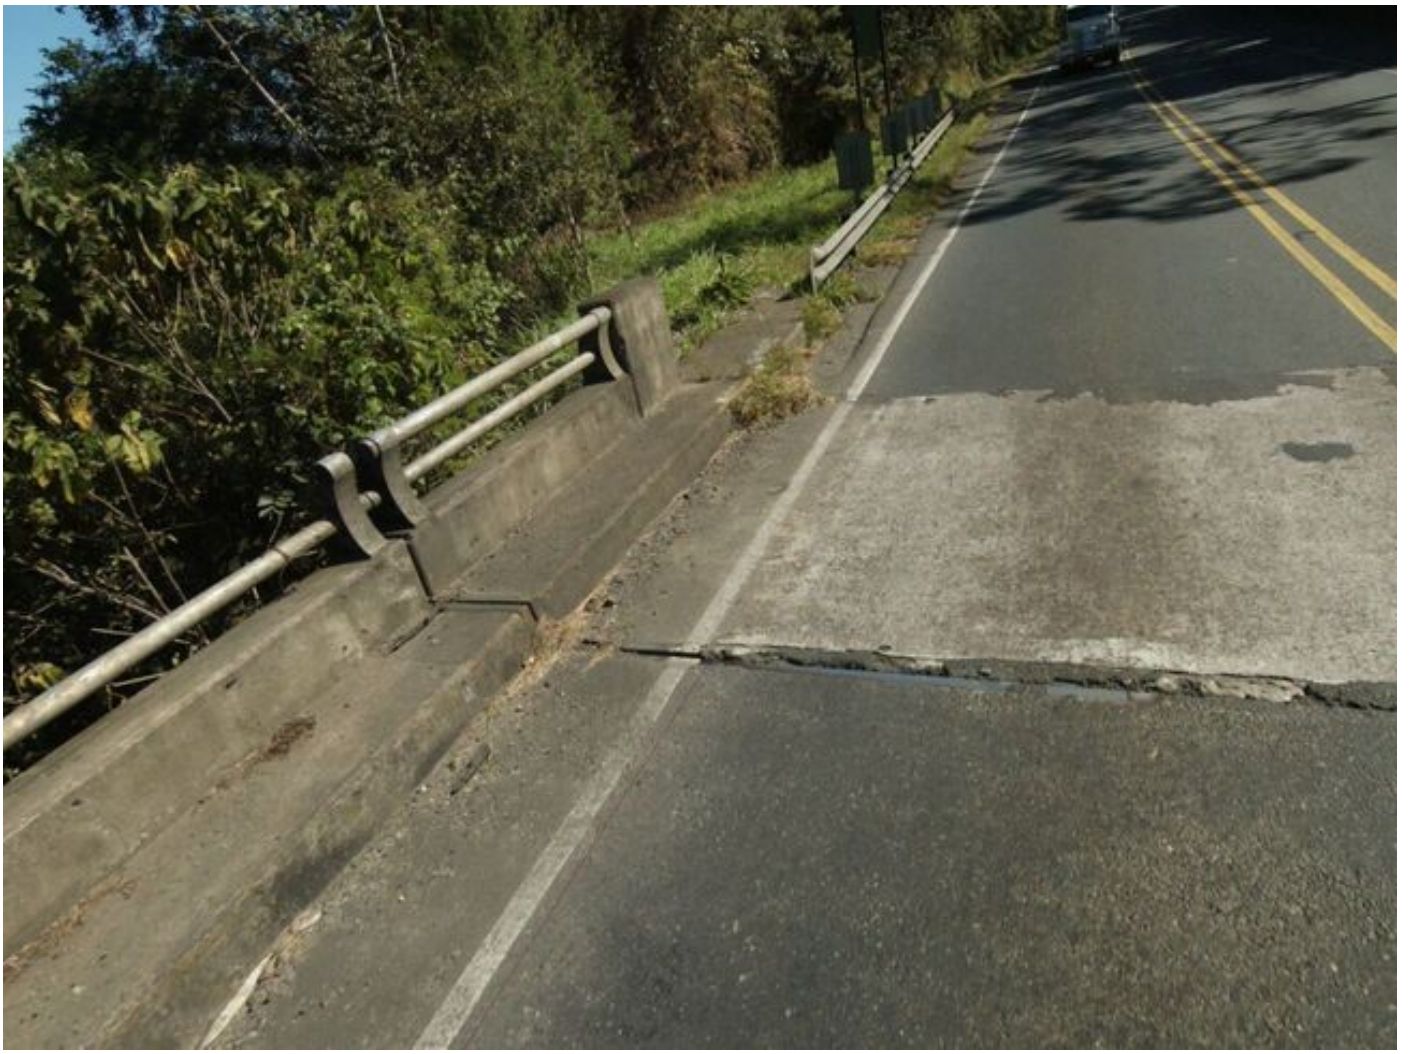
Este informe del LanammeUCR incluye el análisis de la vía que comunica a Alajuela con San José y viceversa. Foto cortesía LanammeUCR.

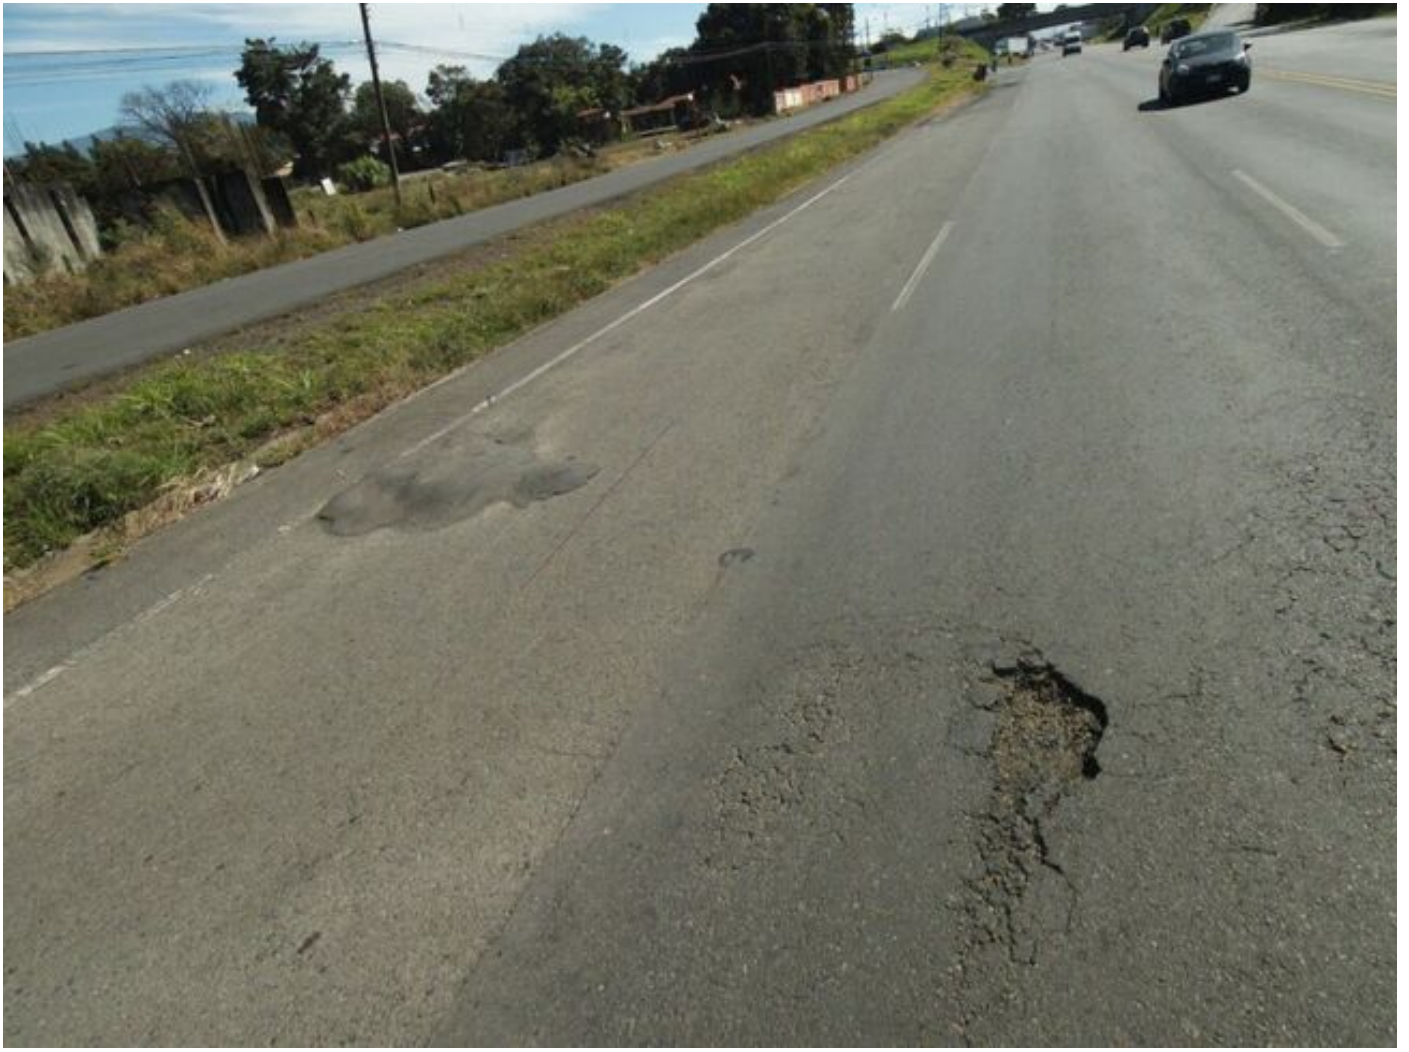
El equipo de especialistas del LanammeUCR realizó este estudio por medio de giras presenciales y análisis de imágenes digitales georreferenciadas. Foto cortesía LanammeUCR.

El registro de los elementos se realizó por medio de giras de detección visual y se complementó por medio de análisis semiautomatizados, a partir de imágenes digitales georreferenciadas con una frecuencia de registro fotográfico igual a dos metros de distancia.

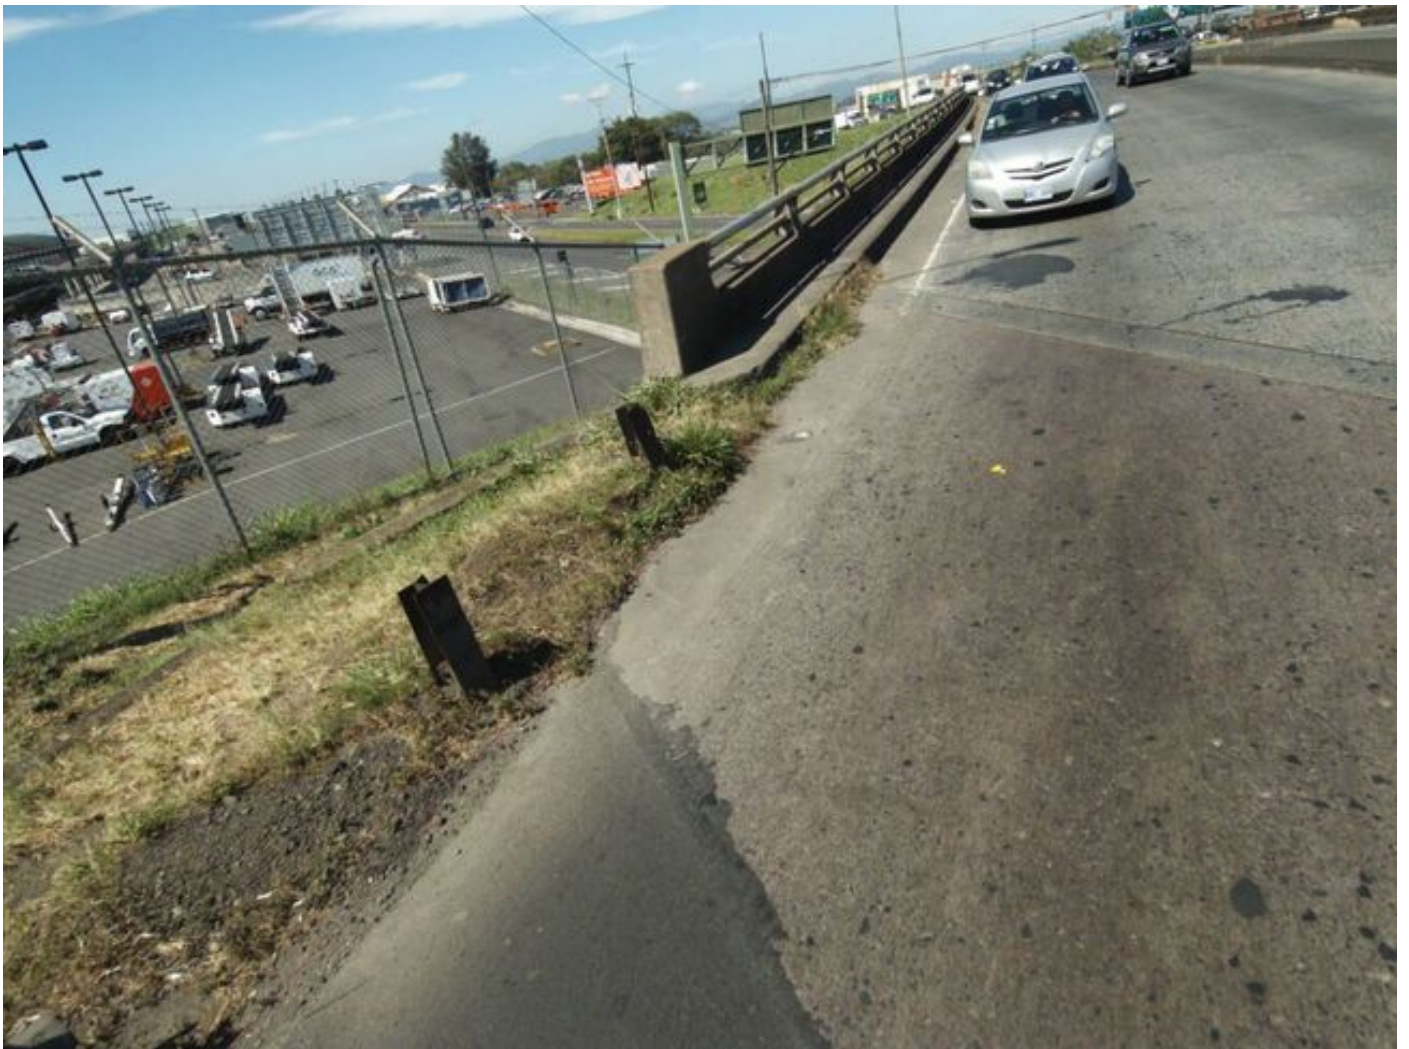
El LanammeUCR advierte en este informe que el deterioro detectado pone en peligro la seguridad de los usuarios de las vías. Foto cortesía LanammeUCR.
