LanammeUCR realizó inspección para determinar causas de inundaciones en paso a desnivel frente a la Facultad de Derecho de la UCR

El Laboratorio Nacional de Materiales y Modelos Estructurales de la Universidad de Costa Rica (LanammeUCR), realizó una inspección exhaustiva en la alcantarilla y cauce de la Quebrada Los Negritos (QN), con el objetivo de determinar las causas de las inundaciones

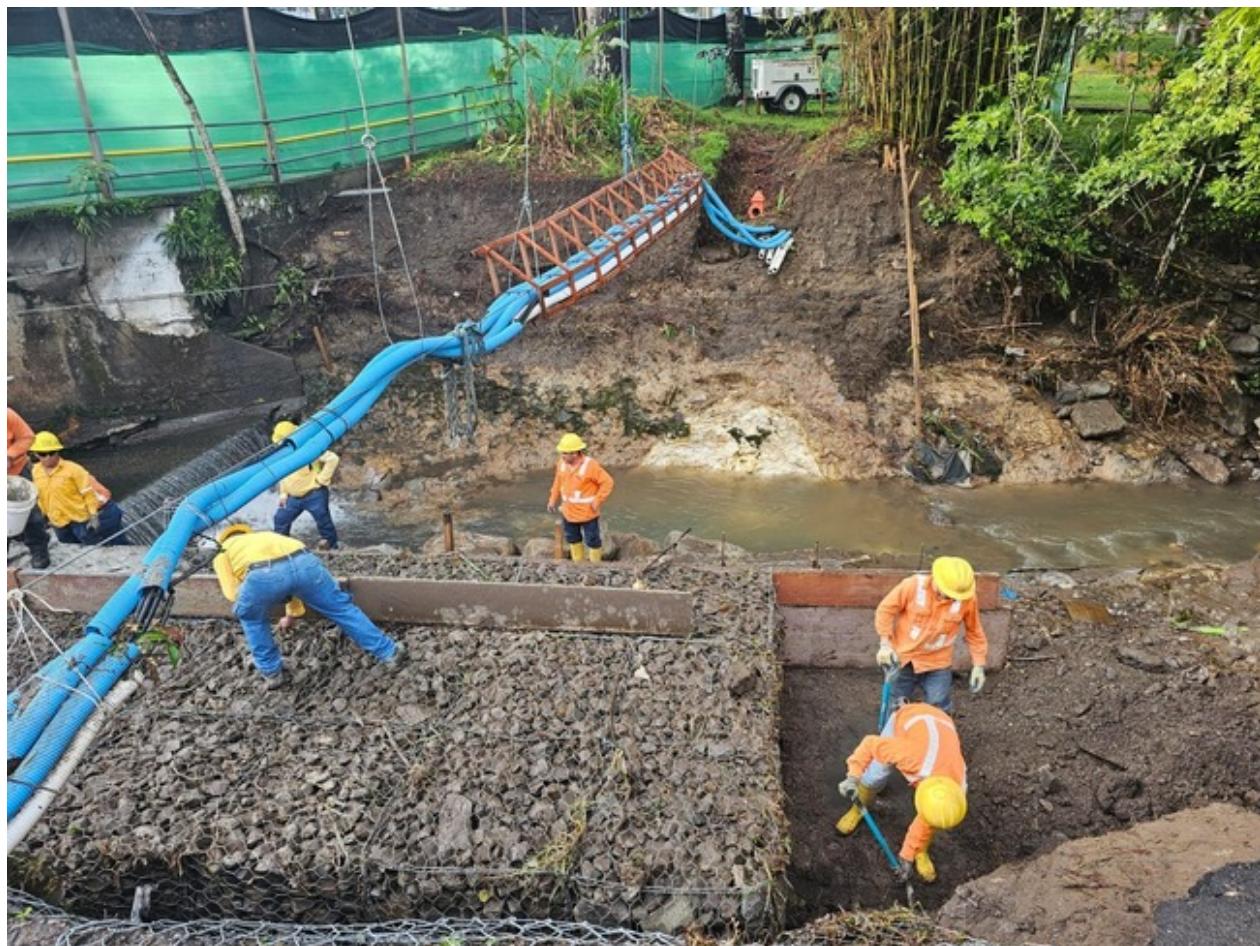
recientes en el paso inferior de la Ruta Nacional 39 frente a la Facultad de Derecho de la UCR.
