# Restauran paredes originales del Museo Regional de San Ramón

29 SEPT 2015 Artes y Letras

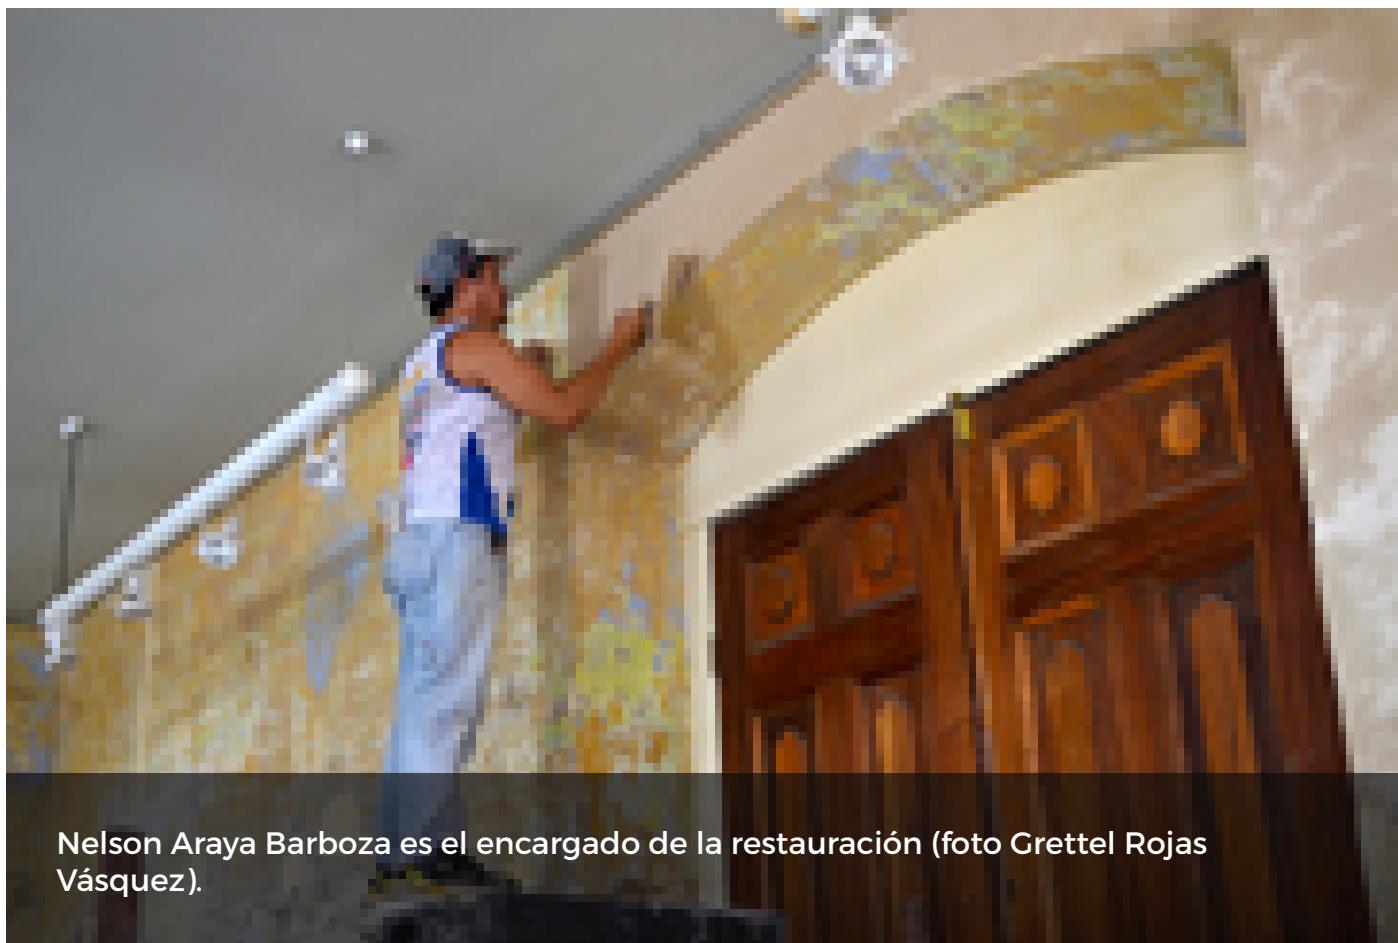
Nelson Araya Barboza es el encargado de la restauración (foto Grettel Rojas Vásquez).

**En la restauración, según Araya, se trata de utilizar la misma técnica con la que se cimentó originalmente este edificio patrimonial, por ello se está removiendo toda la pintura y se están repellando las paredes con cal.**

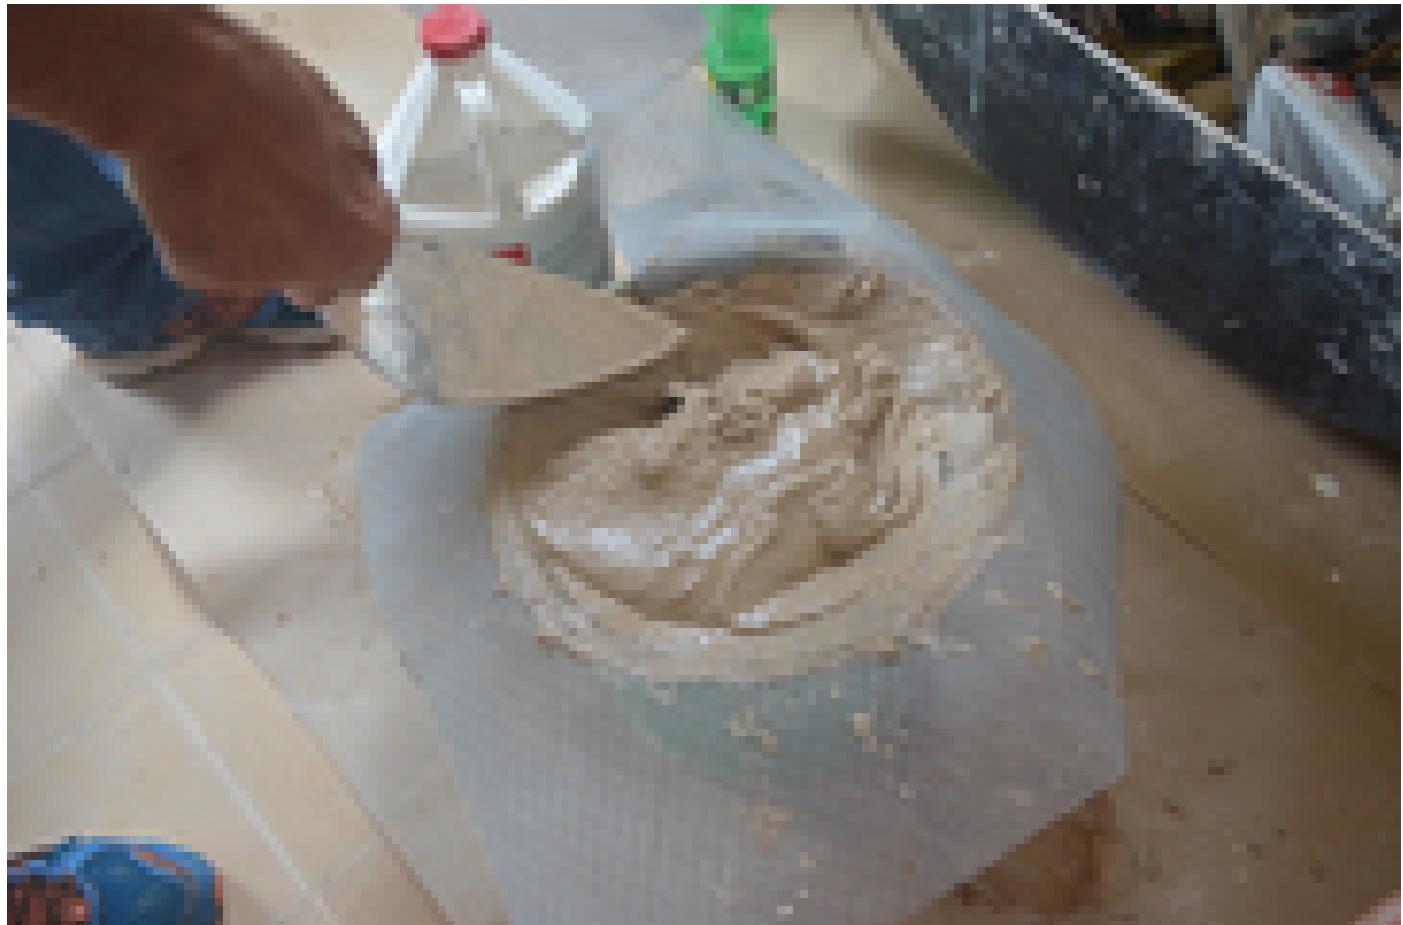
Esta es la mezcla que se utiliza para repellar las paredes (foto Grettel Rojas Vásquez).

**Araya explicó que el repollo que se utiliza está hecho con cal apagada y arena de río** “para poder usar la cal en repellos hay que hacerle un proceso de apagado porque la cal es muy viva, quema las manos, al echarle agua ella se va apagando y entre más se apague se le da una mejor adherencia” aseguró .
