# Restauran paredes originales del Museo Regional de San Ramón

29 SEPT 2015 Artes y Letras

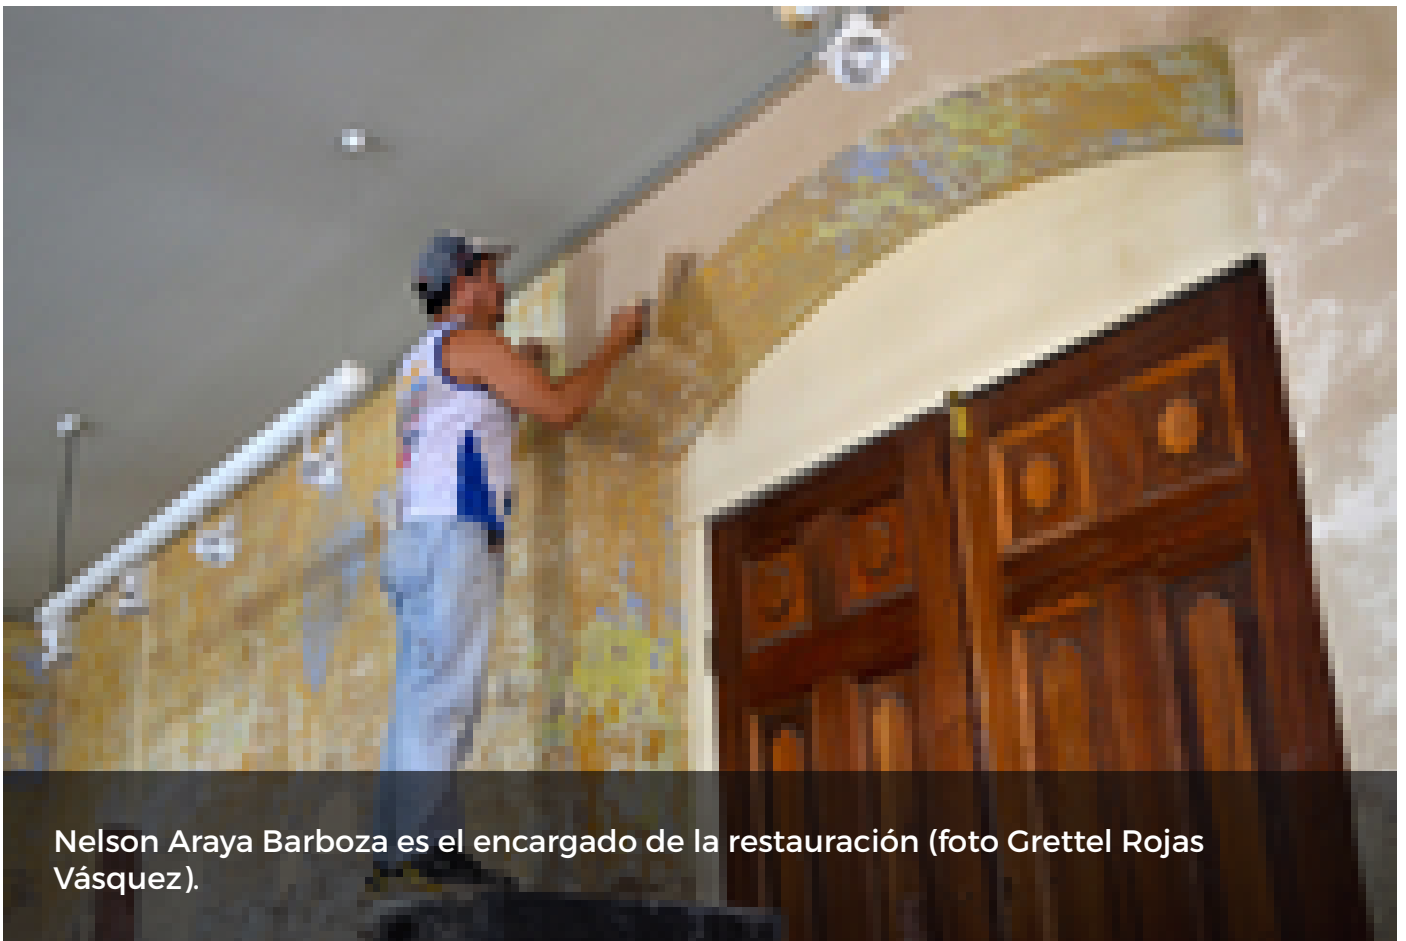
Nelson Araya Barboza es el encargado de la restauración (foto Grettel Rojas Vásquez).

De esta forma, **el restaurador Nelson Araya Barboza está trabajando en las dos salas ubicadas en la parte frontal y en las paredes externas de la fachada y del costado este del edificio con el objetivo de darles el acabado original.**

En la restauración, según Araya, se trata de utilizar la misma técnica con la que se cimentó originalmente este edificio patrimonial, por ello se está removiendo toda la pintura y se están repellando las paredes con cal.

Araya explicó que el repello que se utiliza está hecho con cal apagada y arena de río “para poder usar la cal en repellos hay que hacerle un proceso de apagado porque la cal es muy viva, quema las manos, al echarle agua ella se va apagando y entre más se apague se le da una mejor adherencia” aseguró .

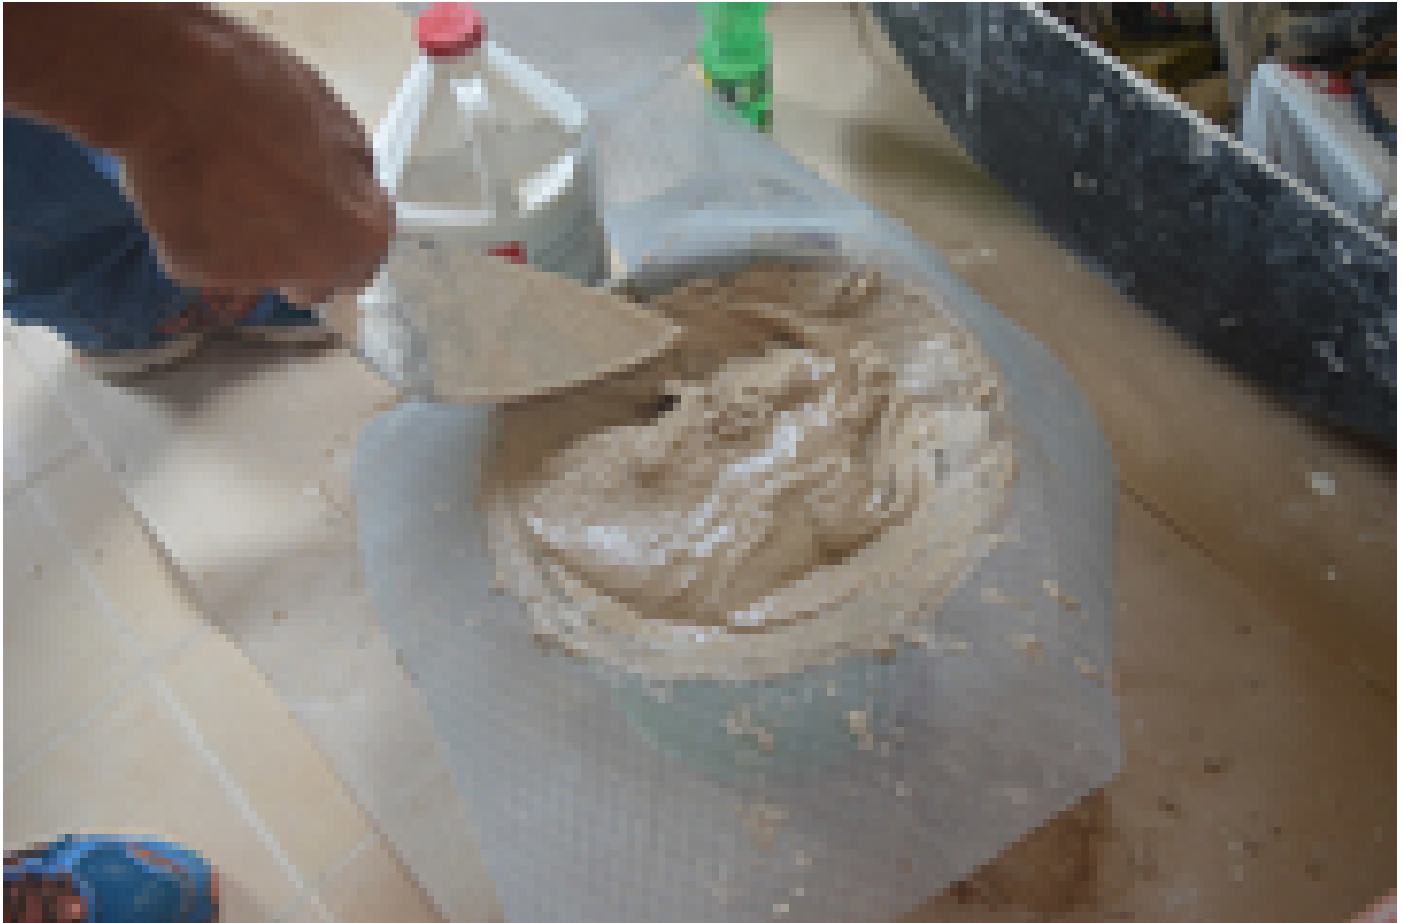
Esta es la mezcla que se utiliza para repellar las paredes (foto Grettel Rojas Vásquez).
