Erosión costera pone en peligro sectores de la ruta nacional 160

Algunos puntos de la carretera presentan daños, según tesis de estudiante de Geología UCR

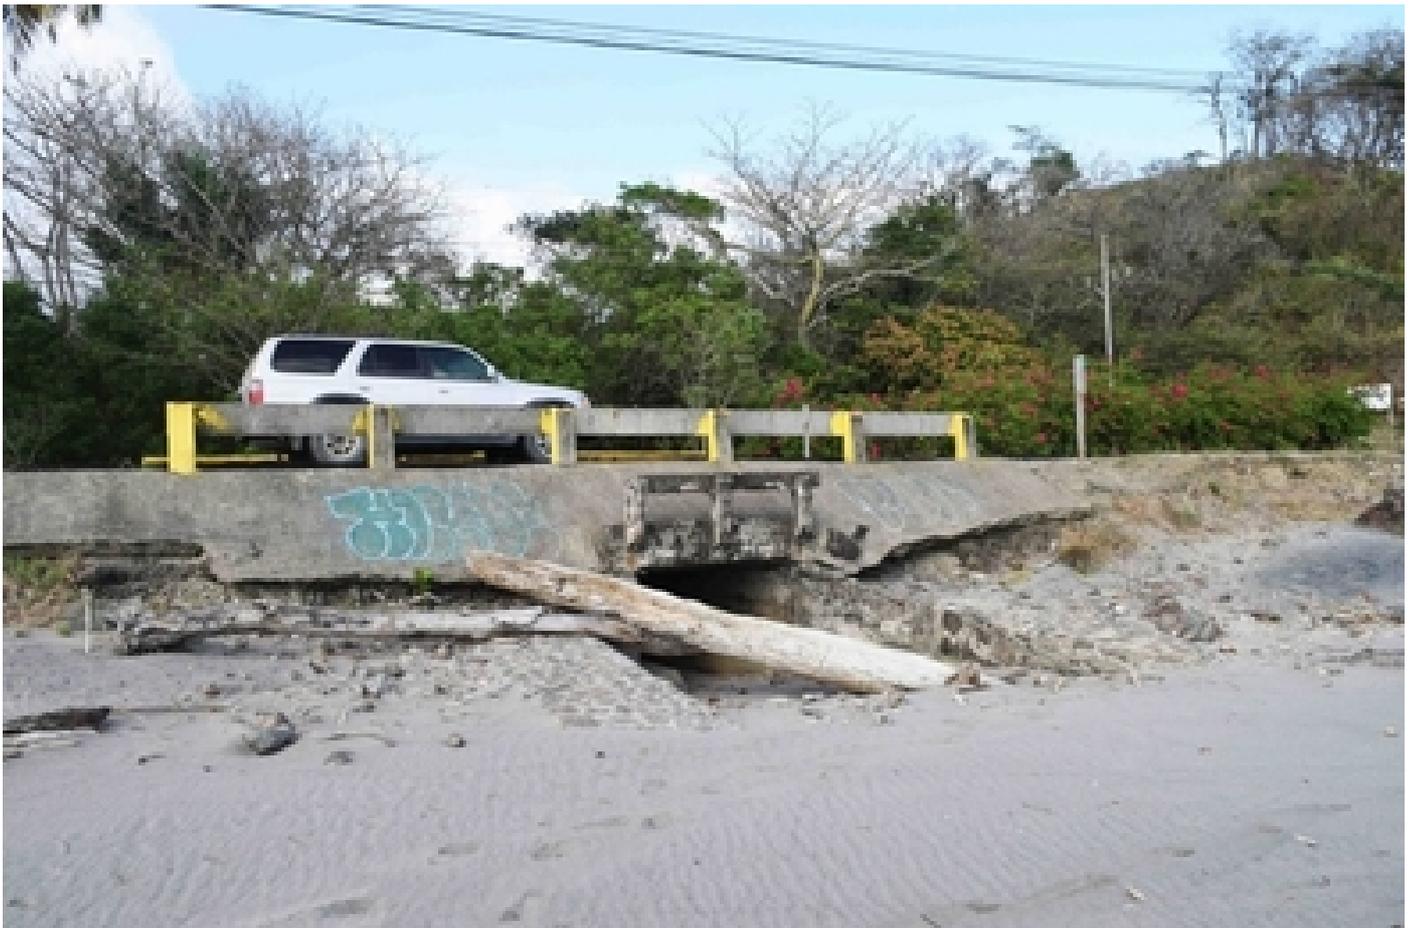
En ciertas zonas, la carretera y la playa corren paralelas e inclusive el mar ha llegado a dañar las bases de algunos puentes. Foto: cortesía Erick Aragón.

Actualmente dicha ruta **presenta desgaste en ciertas zonas debido a la erosión del mar, en puntos donde pasa muy cerca de la costa.** Así lo identificó el estudiante **Erick Aragón** como parte de su tesis de Licenciatura en **Geología** de la Universidad de Costa Rica (UCR).

Además, en algunos puntos el nivel de la marea se aproxima a solo unos metros del asfalto, “en la zona de Ostional se ve cómo la carretera va muy cerca de la playa y la línea límite de la marea alta llega a escasos metros”, aseguró el geólogo.

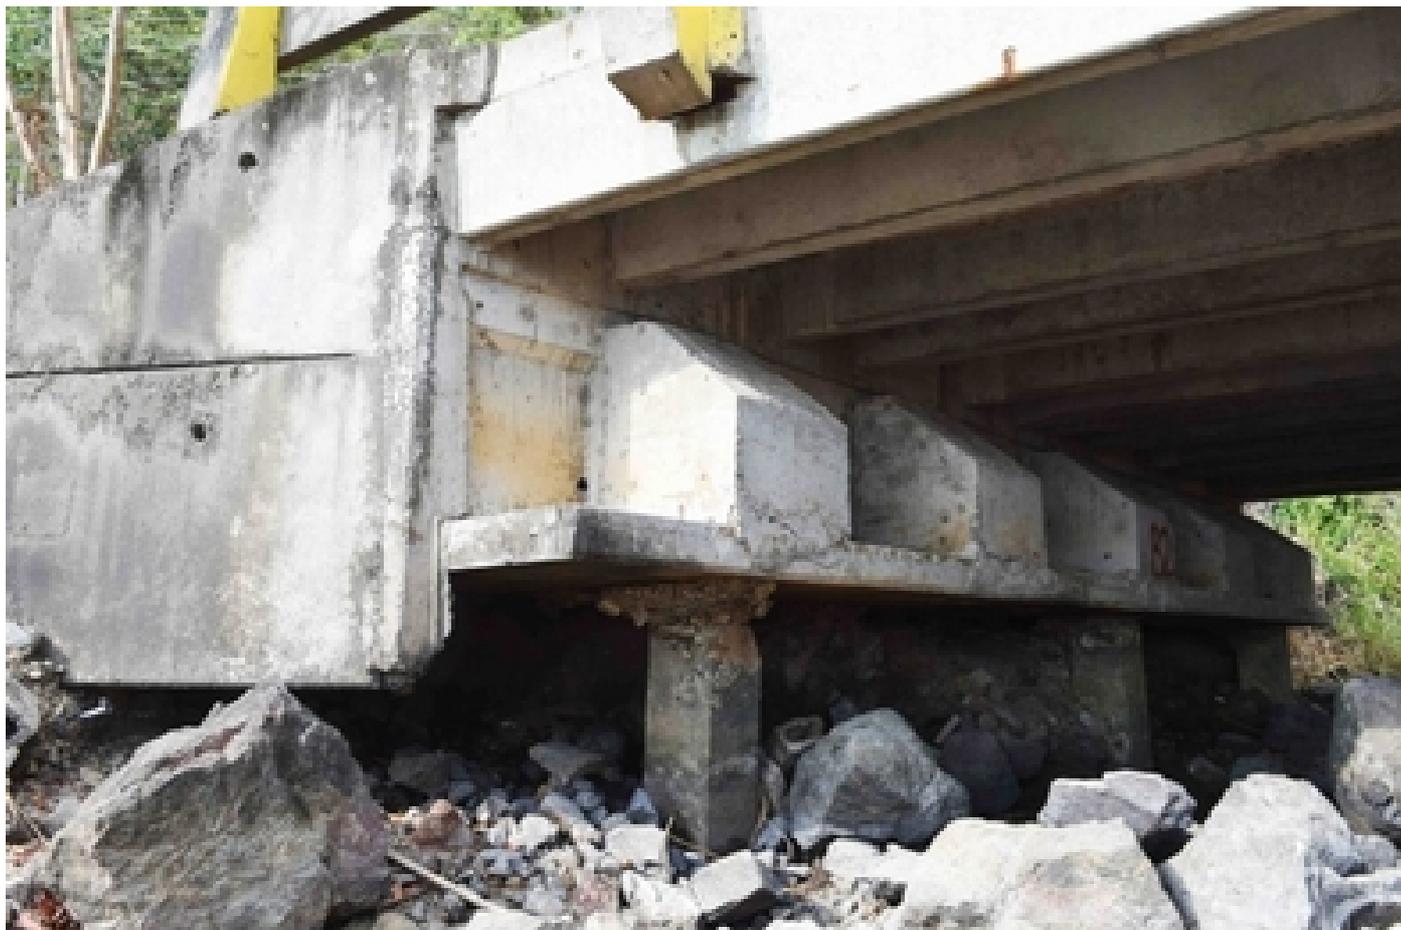
La erosión ha desgastado las bases de al menos cinco puentes en playa Carrillo. Con el aumento del nivel del mar esperado para los próximos años, la situación podría agravarse. Foto: cortesía Erick Aragón.

Según sus resultados la **situación más crítica se presenta en playa Carrillo, en donde el mar ha dañado cinco puentes que pasan sobre desembocaduras de ríos y drenajes.** Estas estructuras tienen las bases expuestas y los rellenos socavados, además de que algunas dejan ver la estructura metálica.

Tales puentes **siguen siendo transitados, a pesar del peligro que representan** para los conductores y para la misma carretera. “Si no se atienden de manera pronta, en un corto periodo se van a ver con un grado de afectación más severo”, afirmó Aragón, quien es oriundo de la zona.
