Todos los sitios analizados por el LanammeUCR en la Ruta 1 tienen condiciones de riesgo alto

Informe expone vulnerabilidades como deslizamientos y hundimientos en la vía entre San Ramón y Cambronero

11 MAR 2021

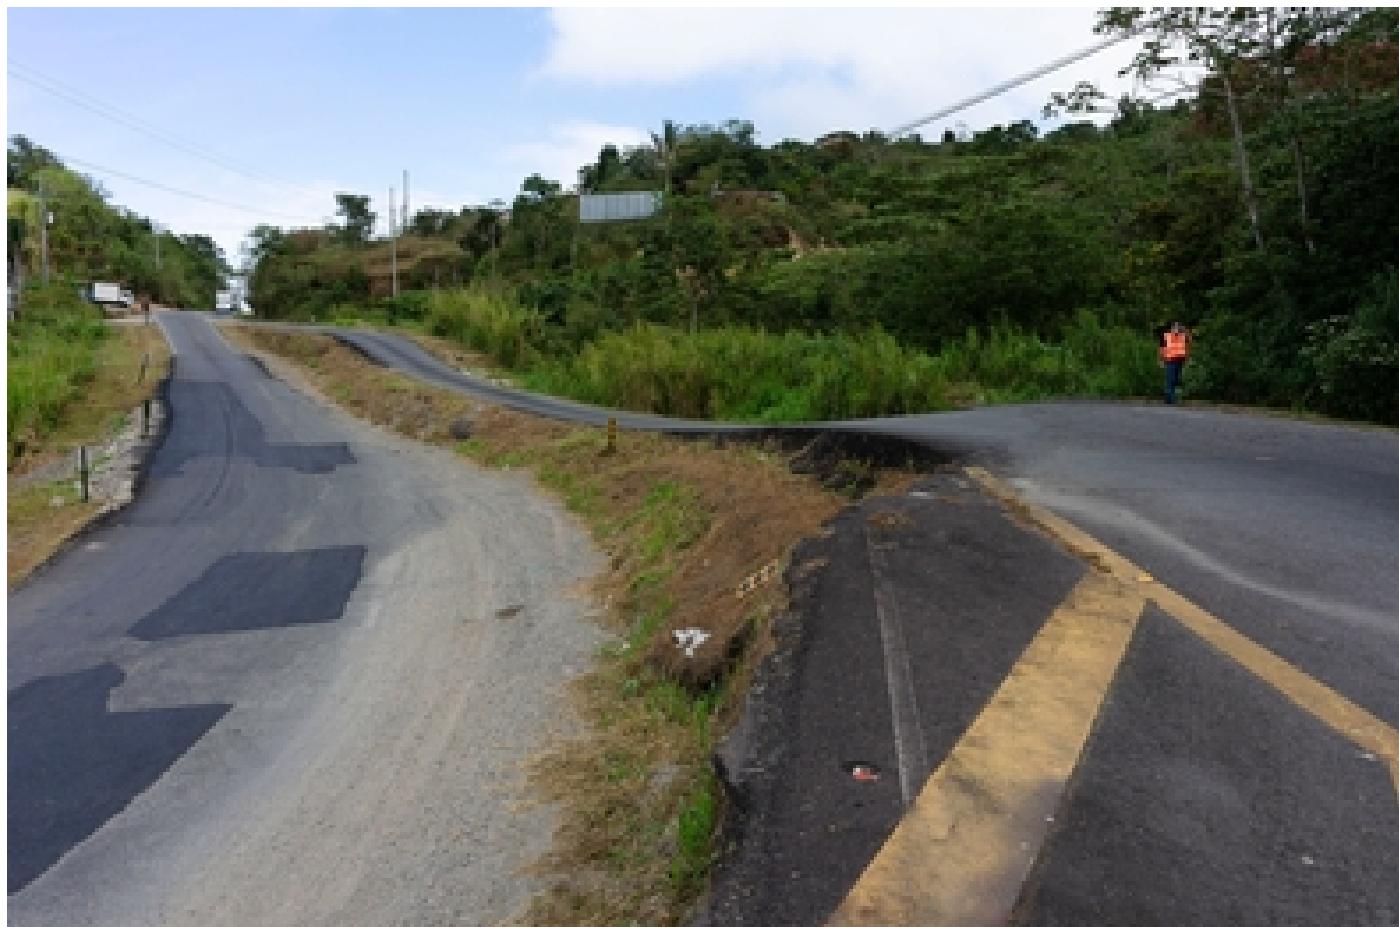
El equipo de profesionales del LanammeUCR identificó zonas de la Ruta 1 que presentan problemas de estabilidad de taludes y deslizamientos que atraviesan la carretera. Foto cortesía LanammeUCR.

Los tres puntos evaluados ya han presentado problemas de estabilidad de taludes y deslizamientos que atraviesan la carretera, y se ubican por los sectores de Alto Santiago, el Empalme y río Jesús.

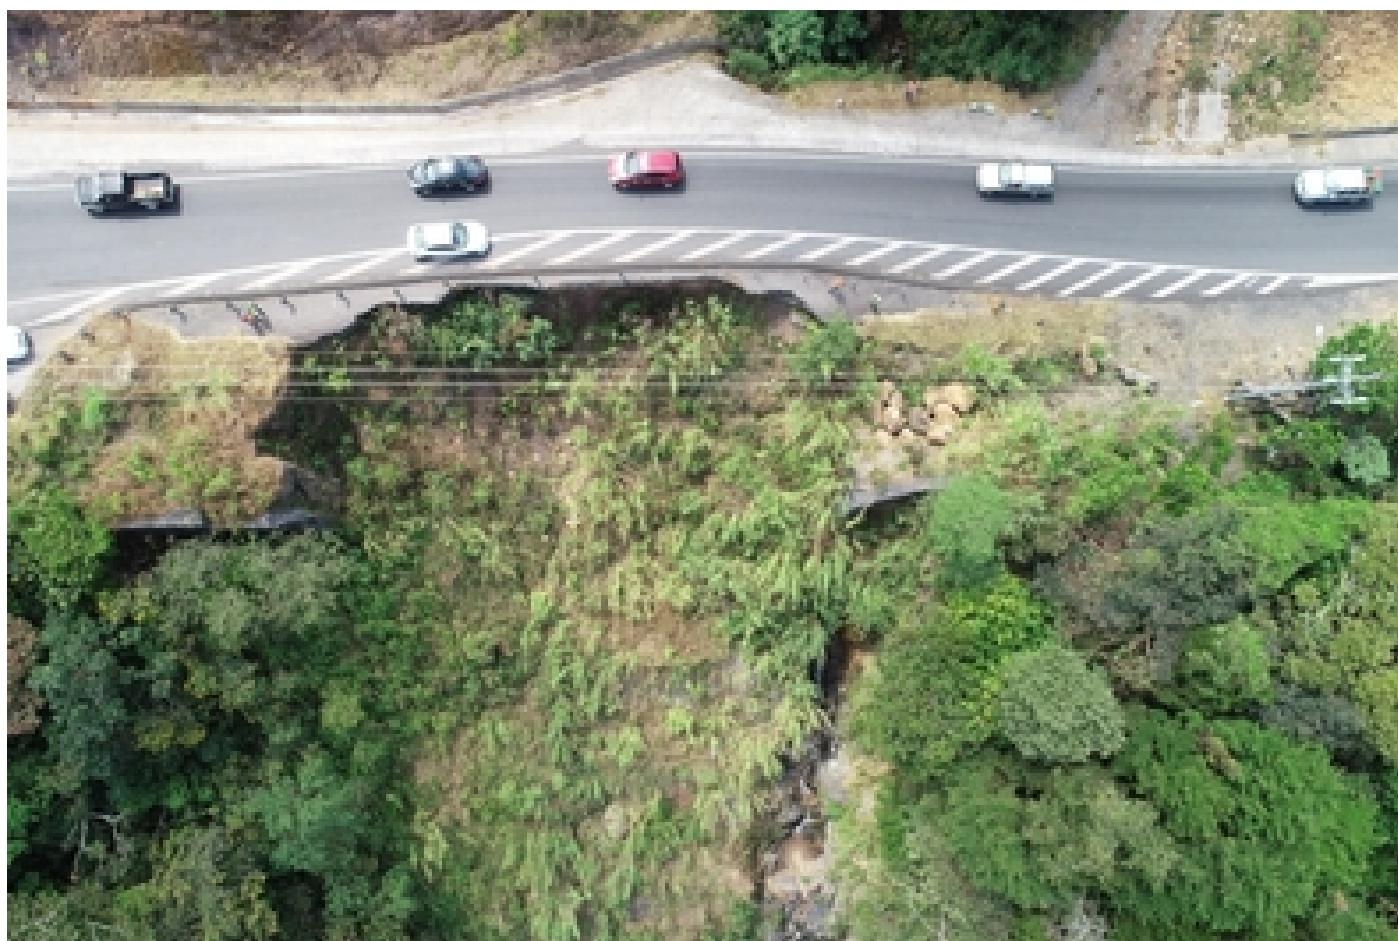
Gracias a la tecnología incluida en vehículos aéreos no tripulados, el LanammeUCR logró ampliar los datos de estudio de la Ruta 1. Foto cortesía LanammeUCR.

Además, se realizó un levantamiento fotogramétrico con un vehículo aéreo no tripulado (drone), y una generación de modelos de elevación digital, un mosaico de ortofotografías, un análisis geomorfológico del sitio y un [análisis de vulnerabilidad](#) de las condiciones de los sitios evaluados.

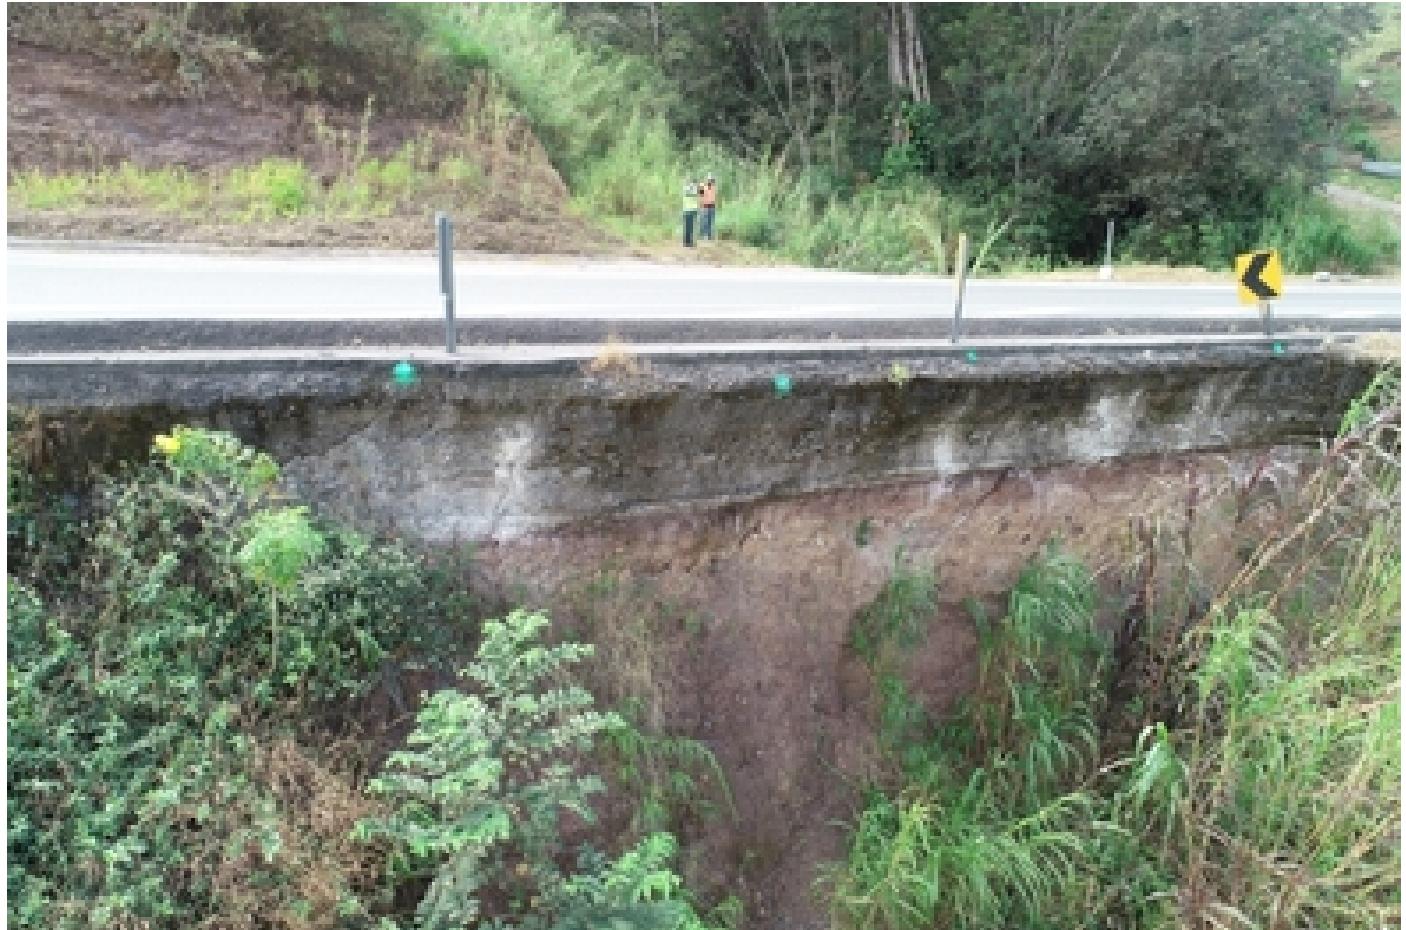
Este informe del LanammeUCR sobre la Ruta 1 advierte sobre el estado en que se encuentra una de las vías de transporte más importante del país. Foto cortesía LanammeUCR.

En el informe se concluye que todos los sitios evaluados presentan una condición de riesgo potencial alto, pérdida de conectividad alto, convirtiendo a la ruta en un eje sumamente vulnerable y de alta prioridad de intervención.

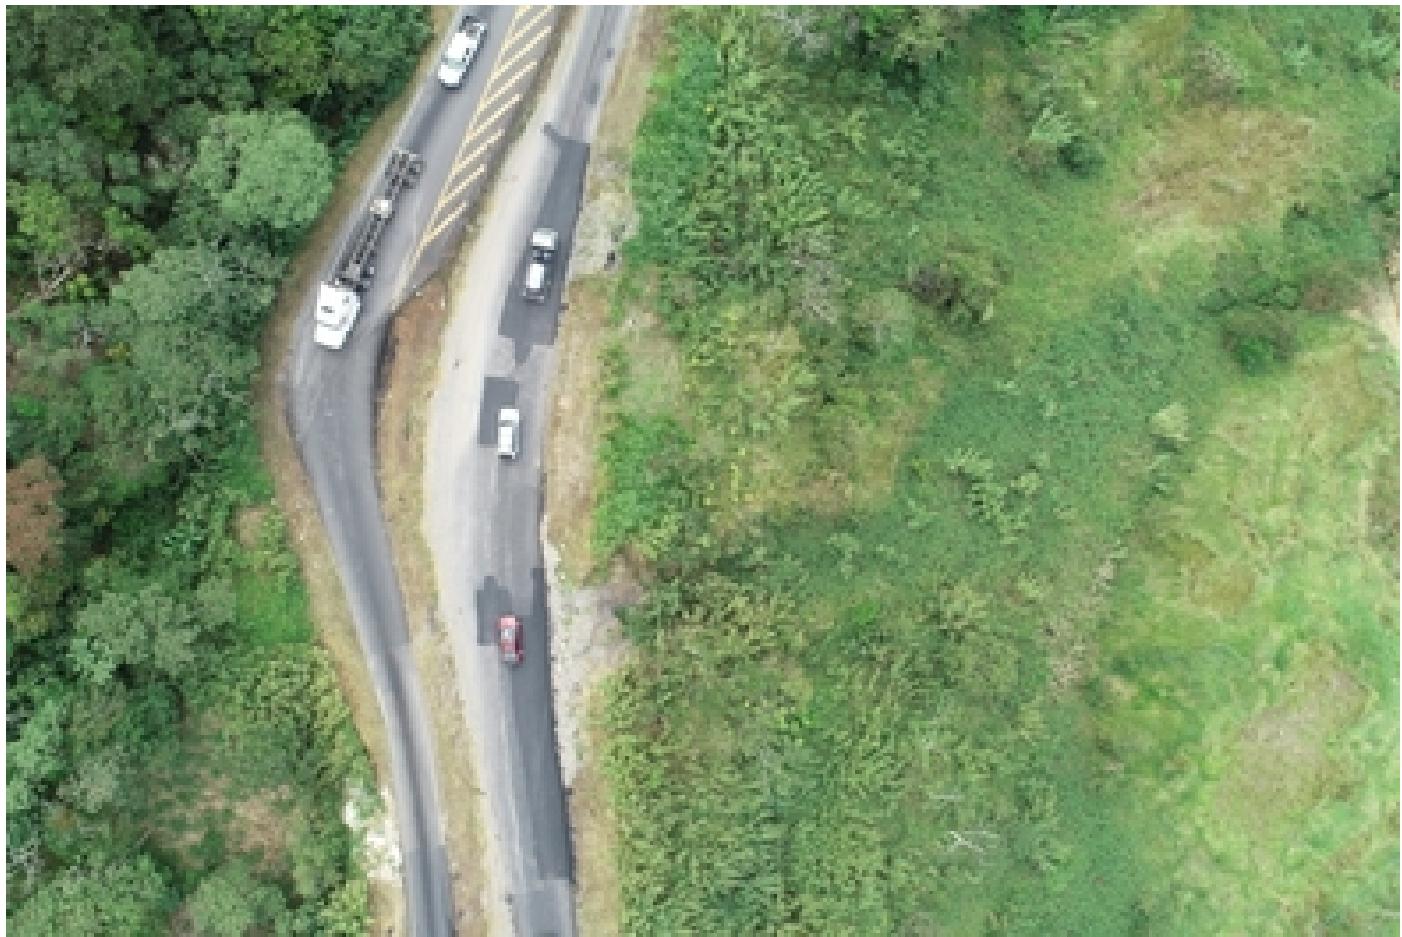
Dentro de las recomendaciones del informe destaca que se debe realizar una intervención mayor para lograr una solución permanente, pero también hay espacio para aplicar trabajos de mitigación, pero que sean inmediatas. Foto cortesía LanammeUCR.

La condición de los sitios amerita intervenciones mayores para una solución permanente, sin embargo, dentro de las posibilidades de gestionar el riesgo evaluado, se detecta la **posibilidad de realizar labores de mitigación inmediatas, bajo costo relativo y de alto impacto para la seguridad del usuario, y disminución de la vulnerabilidad en los sitios.**

Dentro de las principales recomendaciones se exhorta a realizar estudios técnicos, diseño de soluciones y planes de mantenimiento; incluir planes de manejo de aguas en la solución integral del problema; considerar en el diseño de las obras de estabilización las condiciones geológicas, sísmicas, tectónicas y geomorfológicas presentes en la zona de los deslizamientos.

Además, recomiendan dar prioridad a la atención del deslizamiento del punto 3 (cercanía al río Jesús), con el fin eliminar el peligro que representa la circulación de vehículos en la zona cercana al borde del deslizamiento.

Asimismo, gestionar la pronta instalación de señalización y sistemas de contención vehicular adecuados para las condiciones del sitio, así como realizar estudios para identificar otros sectores de esta ruta que estén presentando condiciones similares de inestabilidad, afectando la seguridad de los usuarios.
