Todos los sitios analizados por el LanammeUCR en la Ruta 1 tienen condiciones de riesgo alto

Informe expone vulnerabilidades como deslizamientos y hundimientos en la vía entre San Ramón y Cambronero

11 MAR 2021

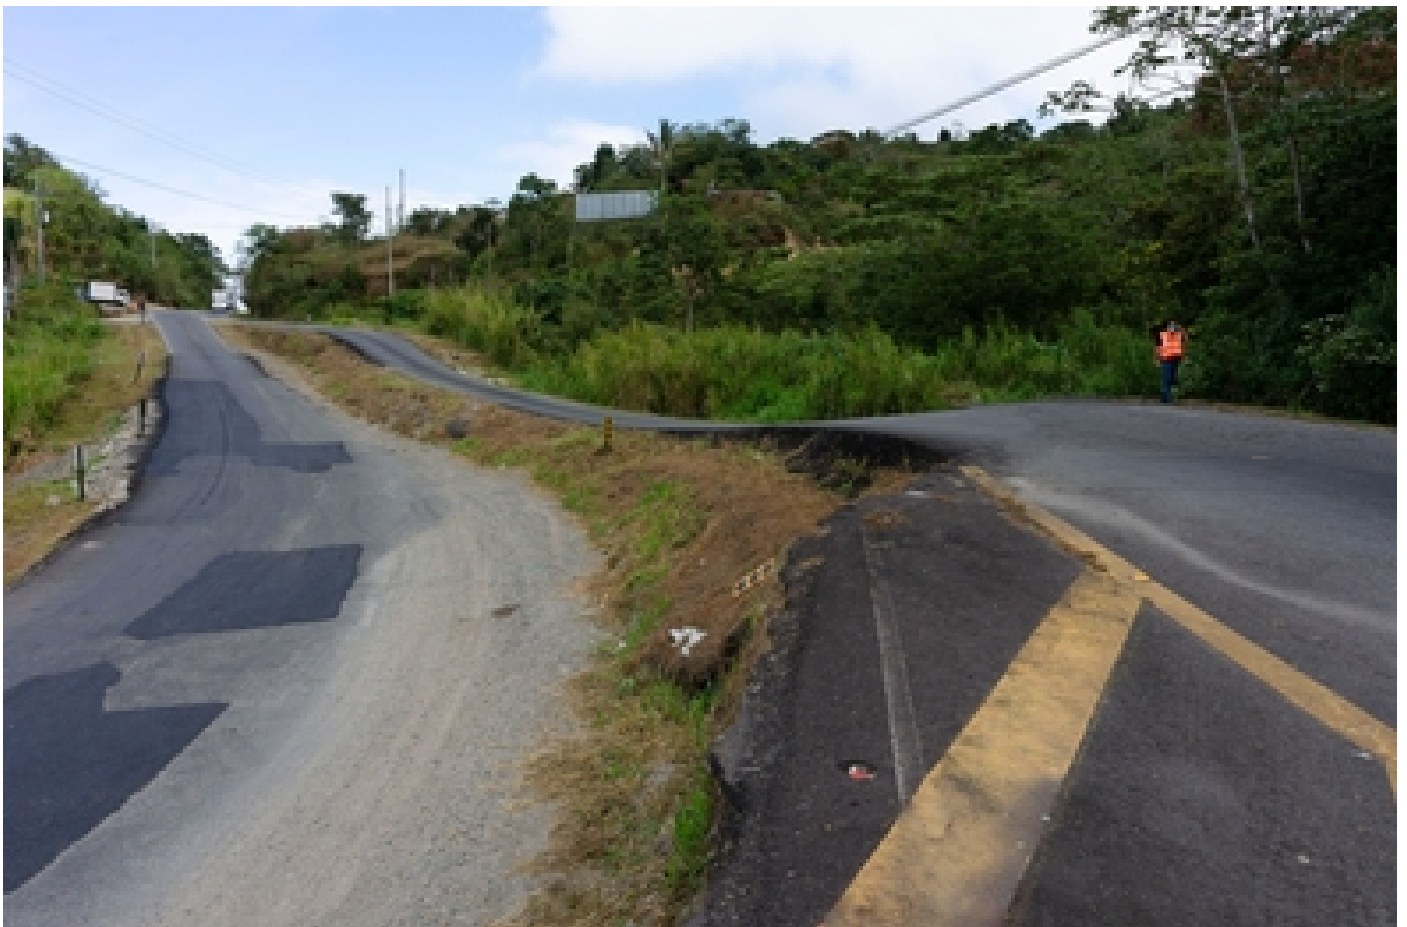
El equipo de profesionales del LanammeUCR identificó zonas de la Ruta 1 que presentan problemas de estabilidad de taludes y deslizamientos que atraviesan la carretera. Foto cortesía LanammeUCR.

Los tres puntos evaluados ya han presentado problemas de estabilidad de taludes y deslizamientos que atraviesan la carretera, y se ubican por los sectores de Alto Santiago, el Empalme y río Jesús.

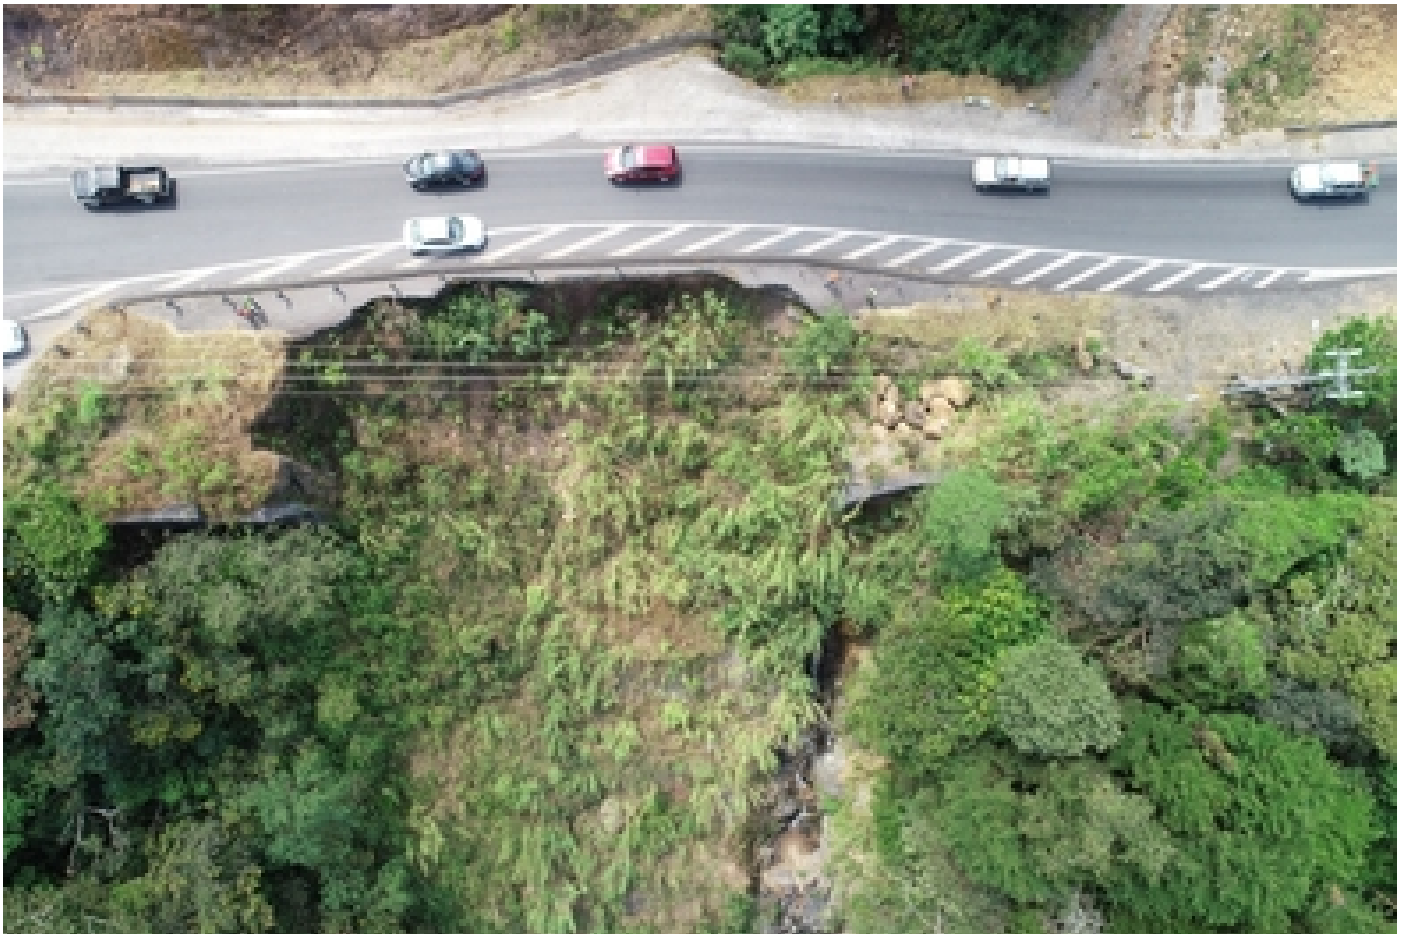
Gracias a la tecnología incluida en vehículos aéreos no tripulados, el LanammeUCR logró ampliar los datos de estudio de la Ruta 1. Foto cortesía LanammeUCR.

Además, se realizó un levantamiento fotogramétrico con un vehículo aéreo no tripulado (drone), y una generación de modelos de elevación digital, un mosaico de ortofotografías, un análisis geomorfológico del sitio y un [análisis de vulnerabilidad](#) de las condiciones de los sitios evaluados.

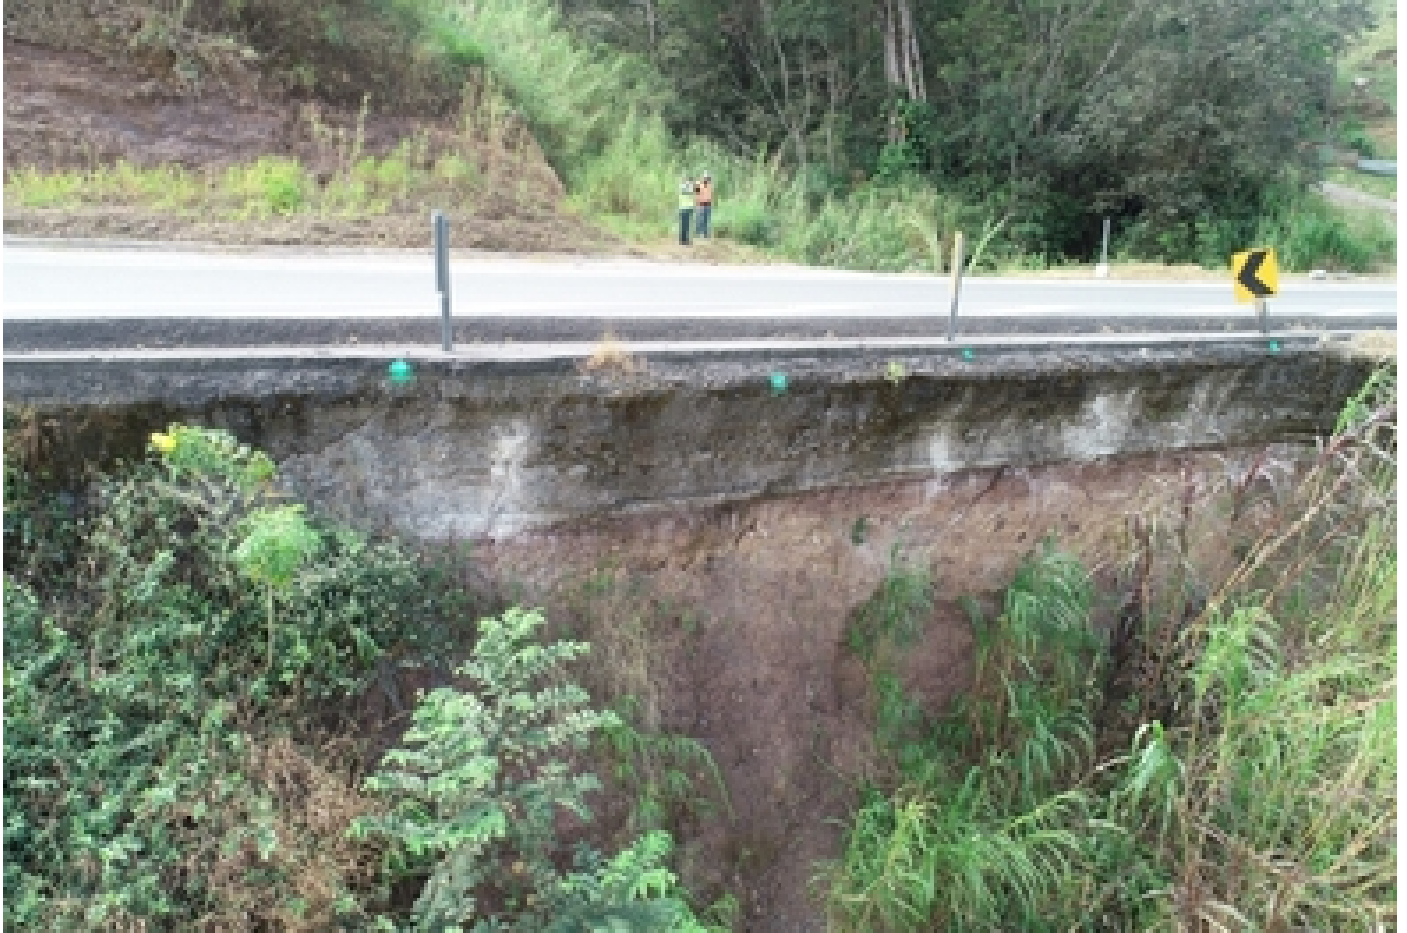
Este informe del LanammeUCR sobre la Ruta 1 advierte sobre el estado en que se encuentra una de las vías de transporte más importante del país. Foto cortesía LanammeUCR.

En el informe se concluye que **todos los sitios evaluados presentan una condición de riesgo potencial alto, pérdida de conectividad alto, convirtiendo a la ruta en un eje sumamente vulnerable y de alta prioridad de intervención.**

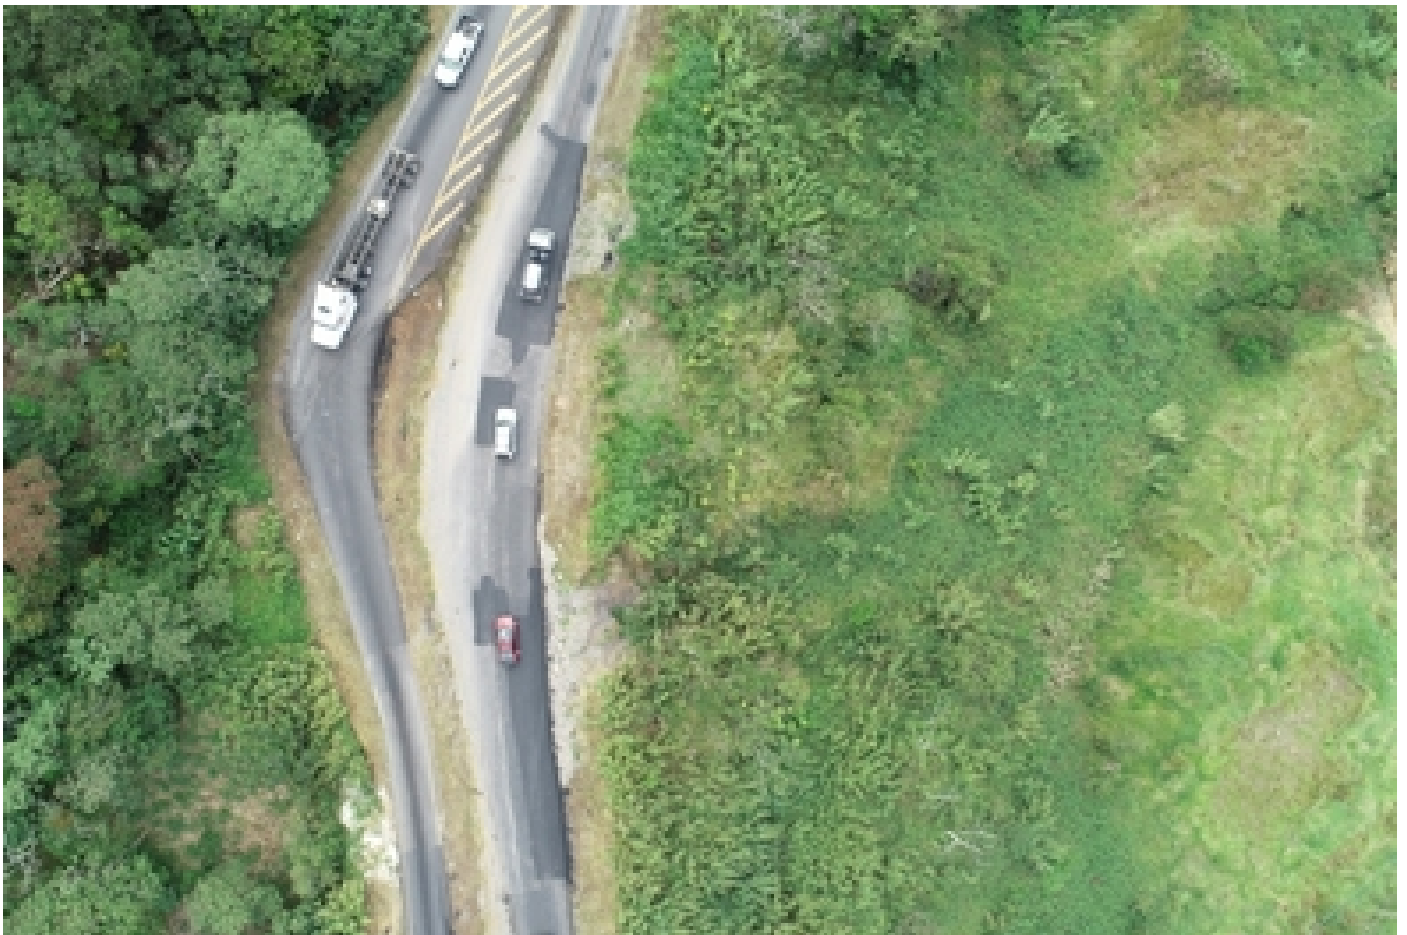
Dentro de las recomendaciones del informe destaca que se debe realizar una intervención mayor para lograr una solución permanente, pero también hay espacio para aplicar trabajos de mitigación, pero que sean inmediatas. Foto cortesía LanammeUCR.

La condición de los sitios amerita intervenciones mayores para una solución permanente, sin embargo, dentro de las posibilidades de gestionar el riesgo evaluado, se detecta la **posibilidad de realizar labores de mitigación inmediatas, bajo costo relativo y de alto impacto para la seguridad del usuario, y disminución de la vulnerabilidad en los sitios.**

Dentro de las principales recomendaciones se exhorta a realizar estudios técnicos, diseño de soluciones y planes de mantenimiento; incluir planes de manejo de aguas en la solución integral del problema; considerar en el diseño de las obras de estabilización las condiciones geológicas, sísmicas, tectónicas y geomorfológicas presentes en la zona de los deslizamientos.

Además, **recomiendan dar prioridad a la atención del deslizamiento del punto 3 (cerca al río Jesús), con el fin de eliminar el peligro que representa la circulación de vehículos en la zona cercana al borde del deslizamiento.**

Asimismo, gestionar la pronta instalación de señalización y sistemas de contención vehicular adecuados para las condiciones del sitio, así como realizar estudios para identificar otros sectores de esta ruta que estén presentando condiciones similares de inestabilidad, afectando la seguridad de los usuarios.
