UNIVERSIDAD DE COSTA RICA

El LanammeUCR realizó un informe sobre condiciones geológicas y geotécnicas en Cambronero y ruta alterna

31 MAY 2023

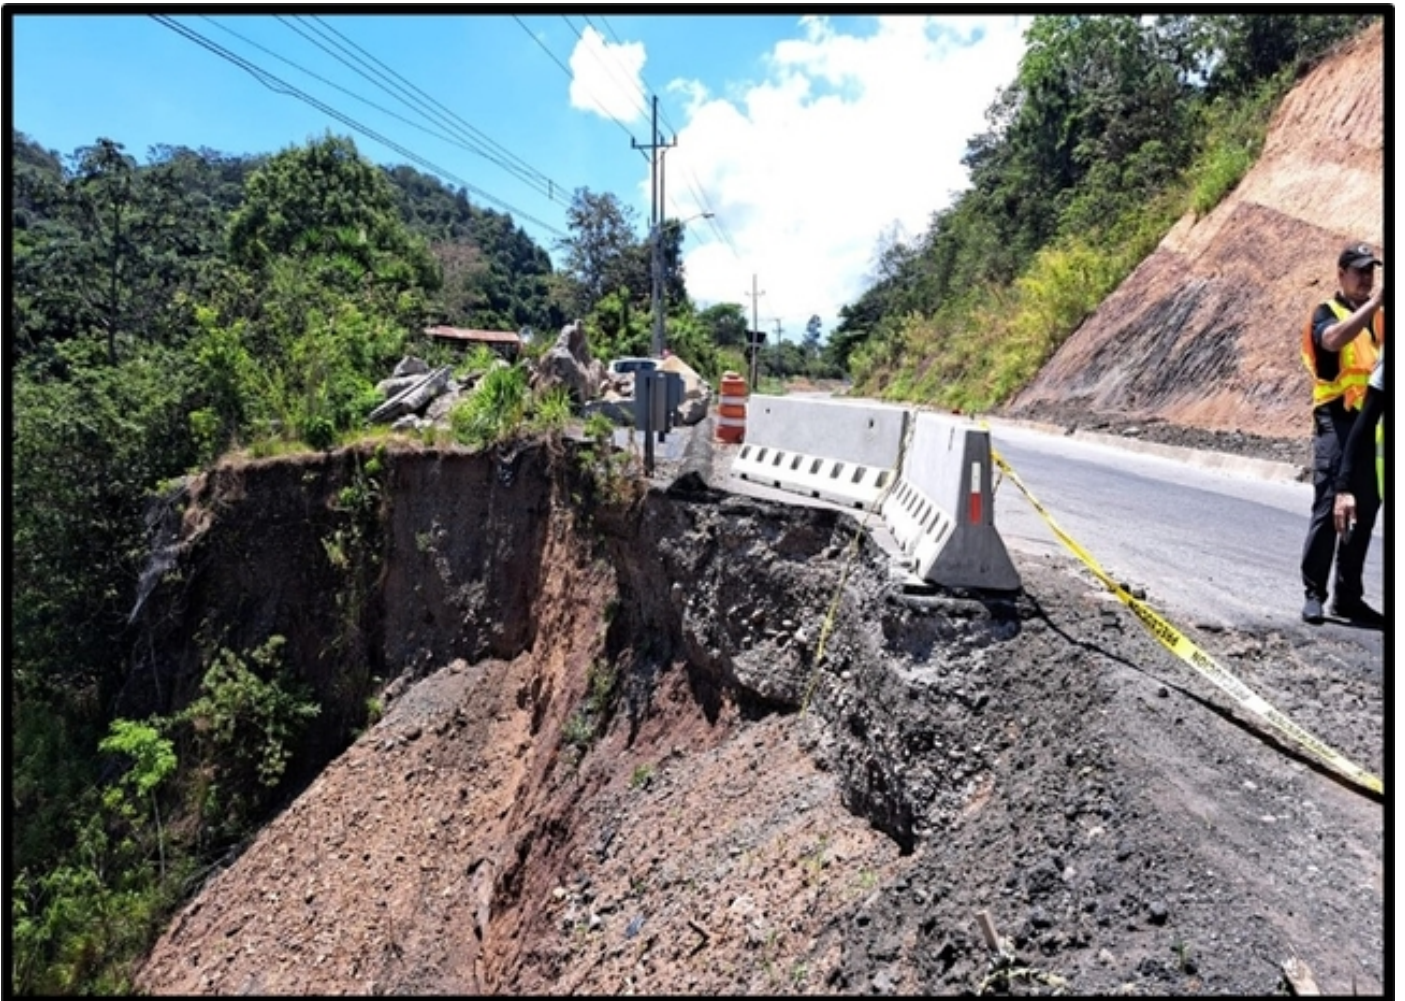
Este informe del LanammeUCR analiza la situación en los tramos San Ramón - Cambronero en ruta nacional 1, y el tramo Río Jesús - Piedra Blanca en la ruta cantonal alterna. Foto LanammeUCR.

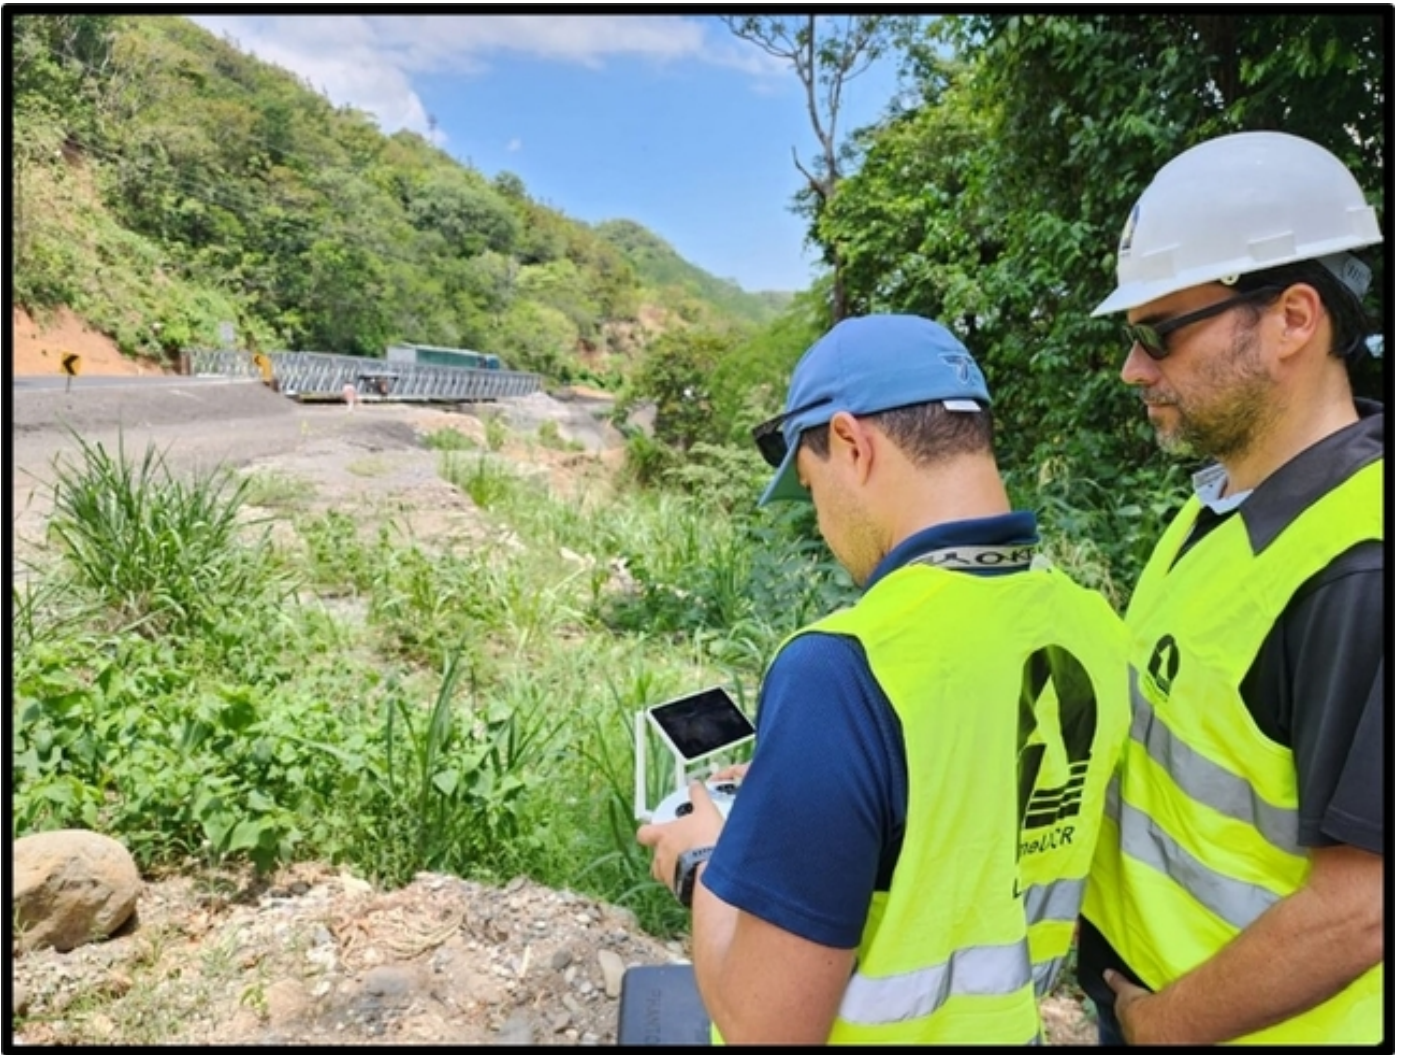
El LanammeUCR les aconseja a las autoridades cerrar el paso de vehículos en las zonas que presentan deslizamientos, con el objetivo de preservar la integridad de los usuarios y llevar a cabo las obras pertinentes. Foto LanammeUCR.

Por último, se considera **aconsejable mantener cerradas al tránsito vehicular las zonas con deslizamientos, hasta que no se hayan realizado las obras necesarias para gestionar de forma efectiva los riesgos para los usuarios**, tanto por la caída de material o la falla del terreno que da soporte a la carretera, como en lo que respecta a los elementos y las condiciones de seguridad vial.
