# El deslizamiento del Parque Juan Castro Blanco es un fenómeno de origen complejo

Especialistas en geografía, geología y vulcanología analizan las causas de este enorme movimiento de tierra que afectó a la población de Aguas Zarcas de San Carlos.

13 SEPT 2023 Ciencia y Tecnología

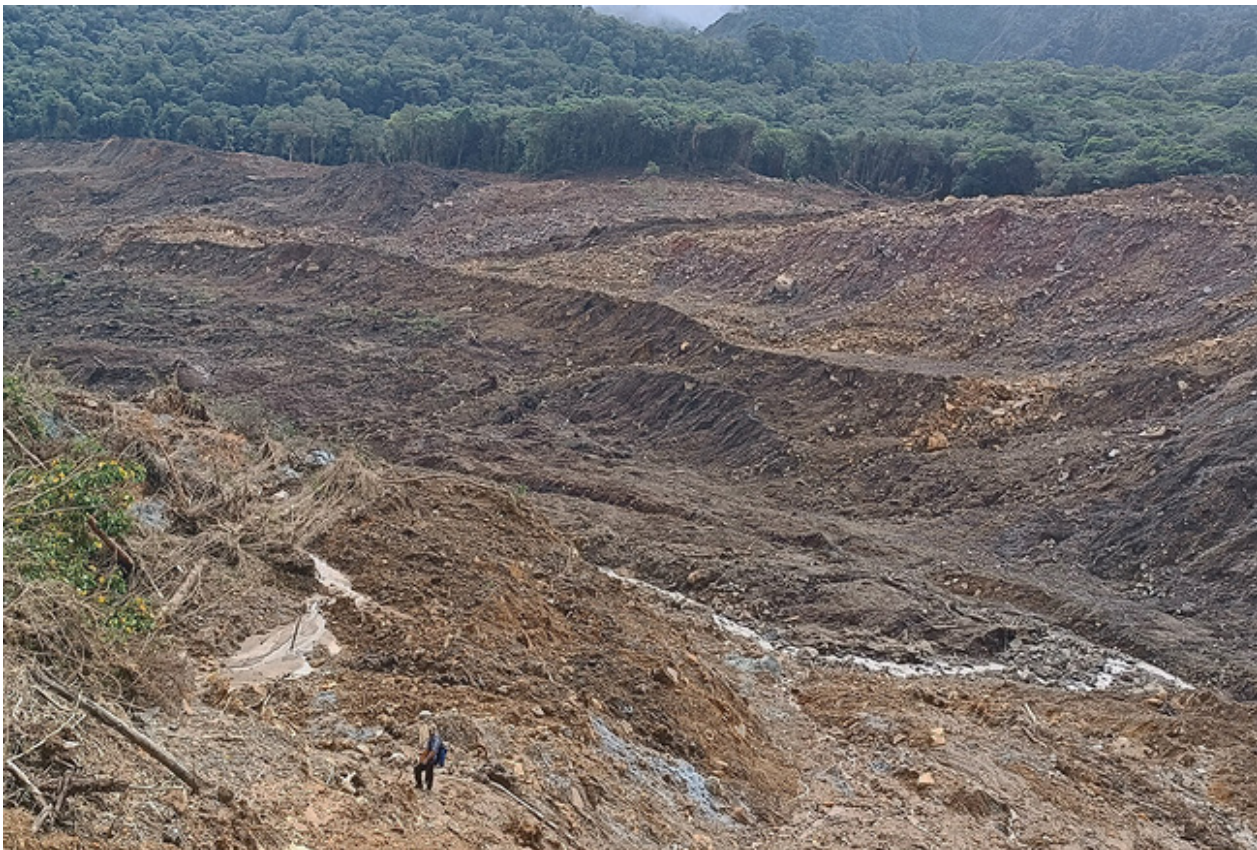
De acuerdo con los datos recopilados por los investigadores, la zona del desprendimiento abarcó un área de 375 metros de ancho y 1,2 km de largo. Foto: cortesía de Carlos Méndez Blanco.

Los datos y fotografías proporcionadas por Méndez confirman que la zona de desprendimiento tiene **375 metros de ancho y 1,2 kilómetros de largo.**

Alrededor de 100 hectáreas fueron afectadas por el deslizamiento, 40 hectáreas se vinieron y causaron la avalancha de detritos en Aguas Zarcas y alrededor de **unas 60 hectáreas quedaron en condición inestable.**
